EXPOSICIÓN A HIDROCARBUROS POLICÍCLICOS AROMÁTICOS EN UN EDIFICIO CON CUBIERTA CON MATERIALES BITUMINOSOS

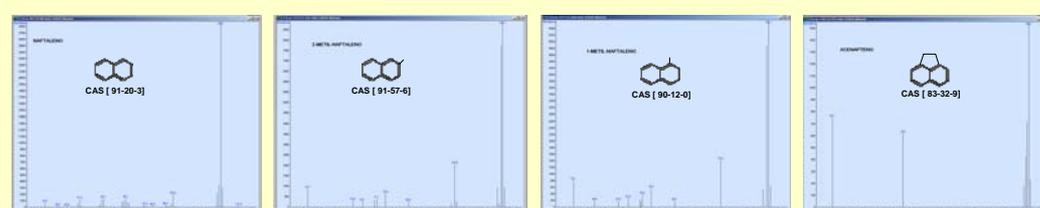
TOTAL ION CHROMATOGRAM MUESTRA INICIAL

Los resultados obtenidos en el primer muestreo confirmaron la presencia de hidrocarburos policíclicos aromáticos procedentes de la lámina de impermeabilización, provocada por la degradación de la misma y el posterior arrastre o lixiviación, a través del forjado, por el agua de lluvia de sus productos de descomposición.

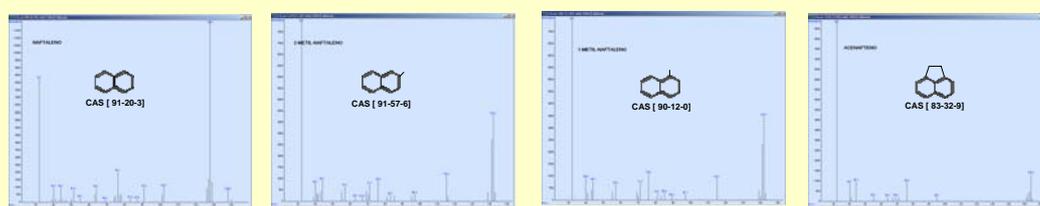
TOTAL ION CHROMATOGRAM MUESTRA FINAL

La remodelación de la zona, que incluyó la instalación de un falso techo en el despacho, aunque disminuyó las concentraciones no solucionó el problema como demuestran los resultados del muestreo final.
