# Accidentes por elementos en tensión en la actividad pesquera

CNMP-SEVILLA  
4 de octubre de 2022

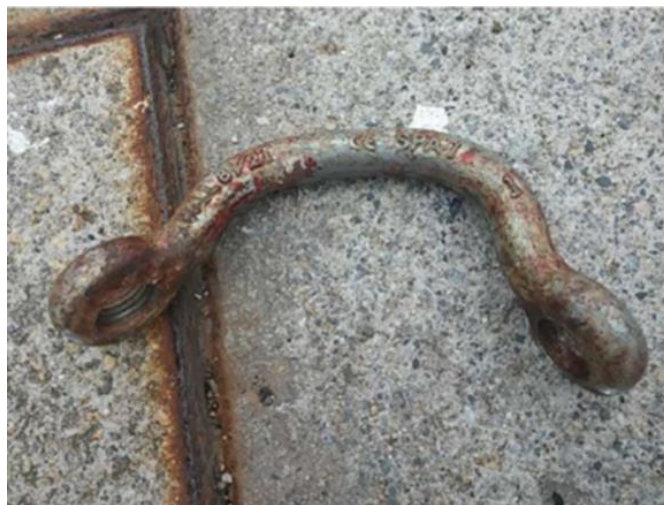
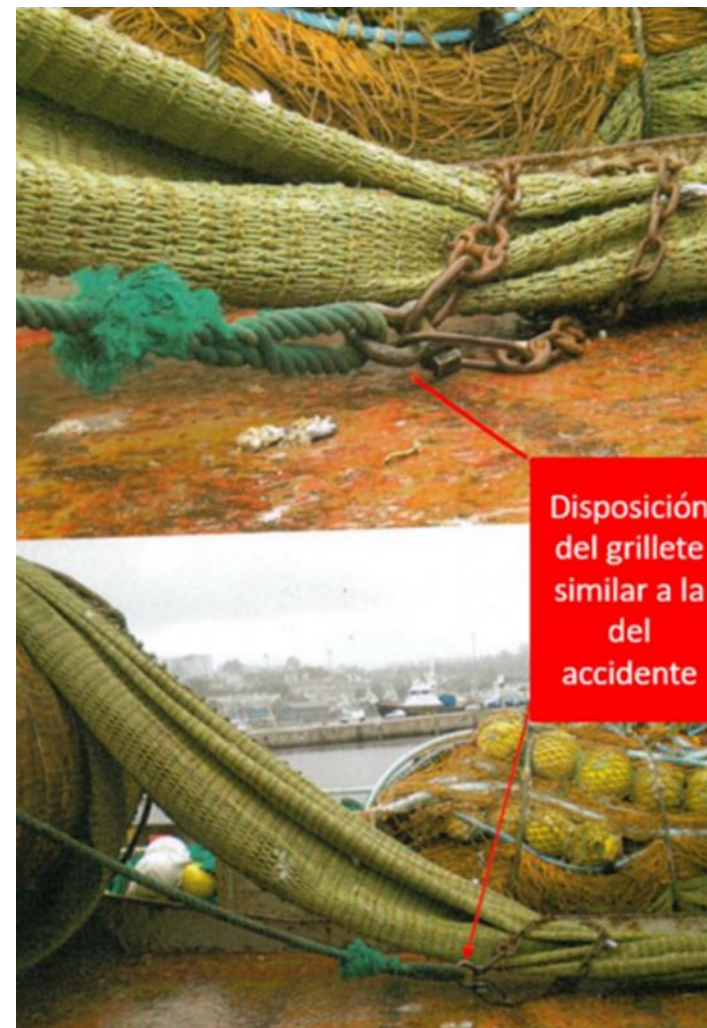
Terminando la maniobra de virado del arte y con la parte de la red ya sobre la cubierta, se soltó el grillete que sujetaba el estrobo que ahorcaba el arte y salido despedido, pasando entre ambos tambores de estiba de la red e impactando directamente en la cabeza del marinero que se encontraba a los mandos de los carreteles de pesca.

Disposición  
del grillete  
similar a la  
del  
accidente

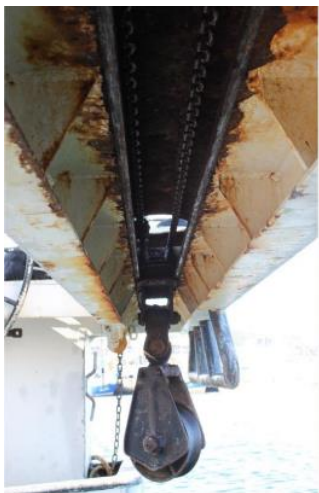
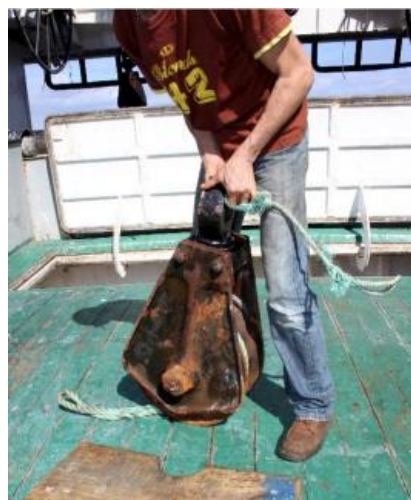
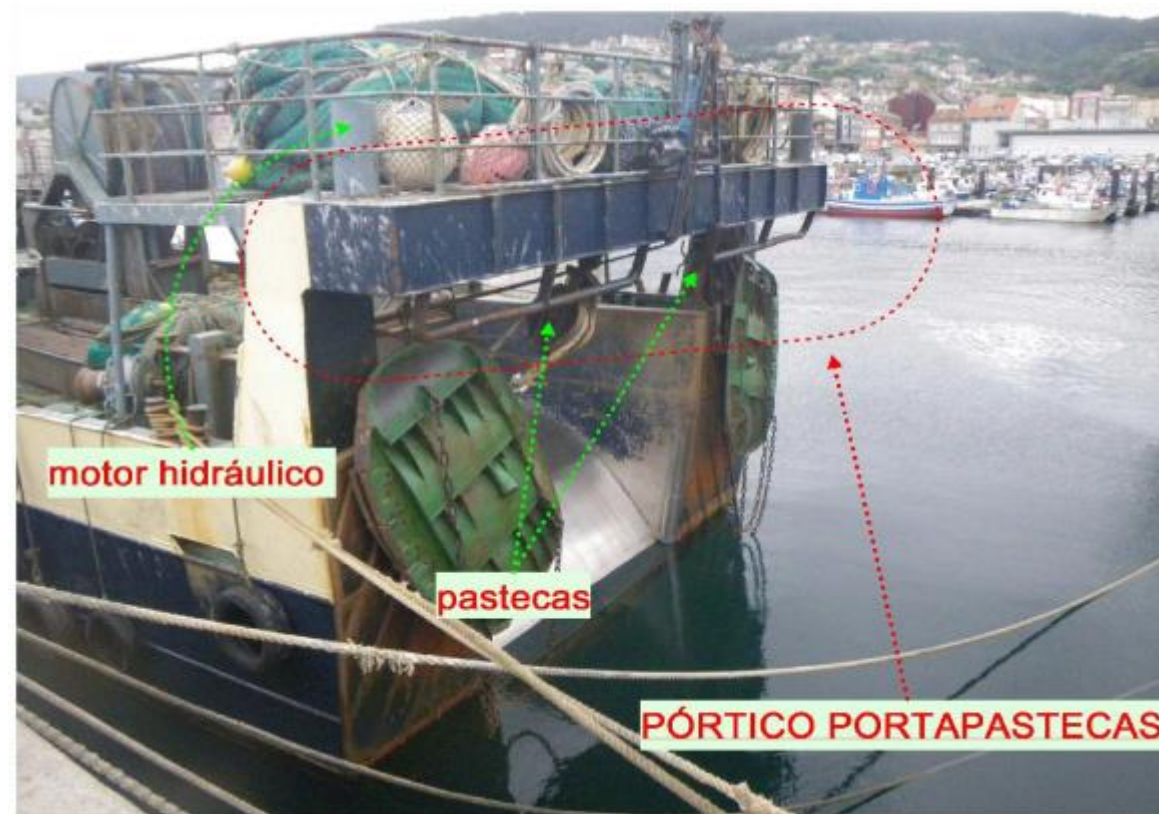
En la maniobra de virado, cuando quedaban por cobrar los últimos 200 metros de malleta. Se rompió la cadena que actúa sobre la pasteca del babor de uno de los buques. Como consecuencia, la pasteca quedó libre desplazándose violentamente al costado de babor y golpeando a un marinero que se encontraba en ese lugar.

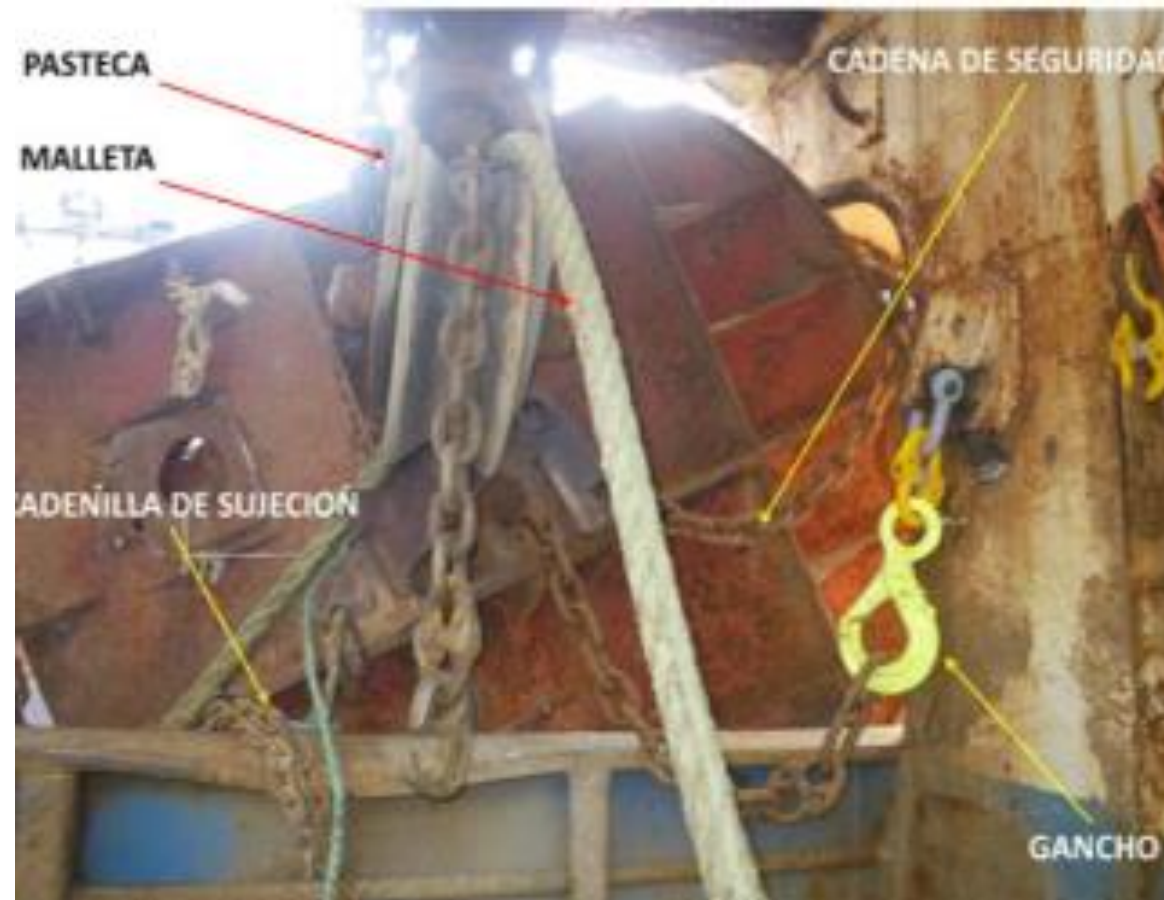
El marinero asignado para la maniobra de destrincado de la puerta de babor se hallaba junto a ésta. Al comenzar a lascar la cadenilla de sujeción de la puerta por medio de su chicote, esta cayó bruscamente, sin que el marinero pudiera controlar su descenso, pasando a ser soportada por una segunda cadena de seguridad que soportó un fuerte impacto al tener que soportar de manera brusca los 1200 kg de peso de la puerta.

Tras ese impacto, la puerta se zafó del gancho de la cadena y se precipitó al mar, tirando de la malleta a la que estaba unida. La malleta estaba sobre cubierta y tenía un grillete en su extremo que, al ser arrastrado, golpeó al marinero en el rostro.

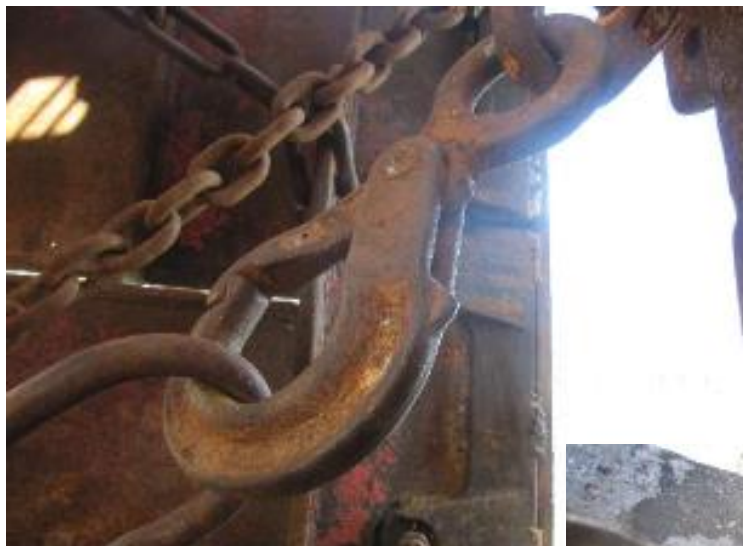
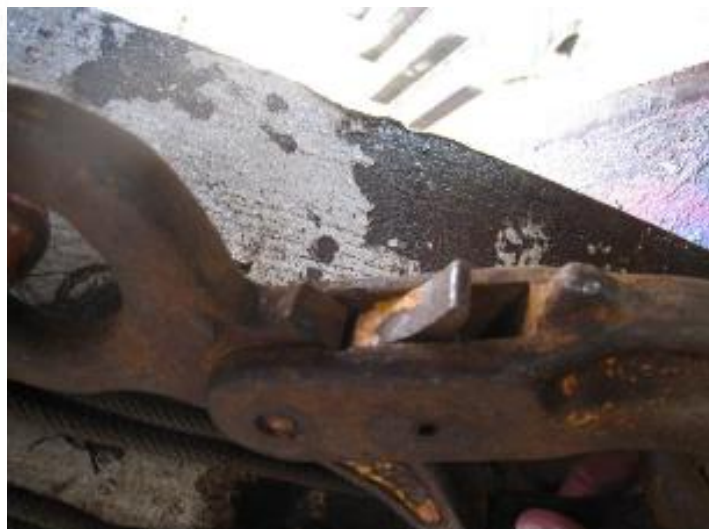
En la investigación se constató que el gancho de seguridad de la puerta de babor carecía de pestillo de seguridad, que impide que el gancho se pueda abrir accidentalmente. Esto fue lo que pudo pasar durante la maniobra posibilitando la caída de la puerta.

Se desconoce si el gancho estaba roto antes del accidente, aunque probablemente se rompió por el impacto de la puerta al caer.

En la imagen superior, gancho de seguridad de la puerta sin su pestillo. En la imagen inferior, un gancho similar con el pestillo de seguridad.

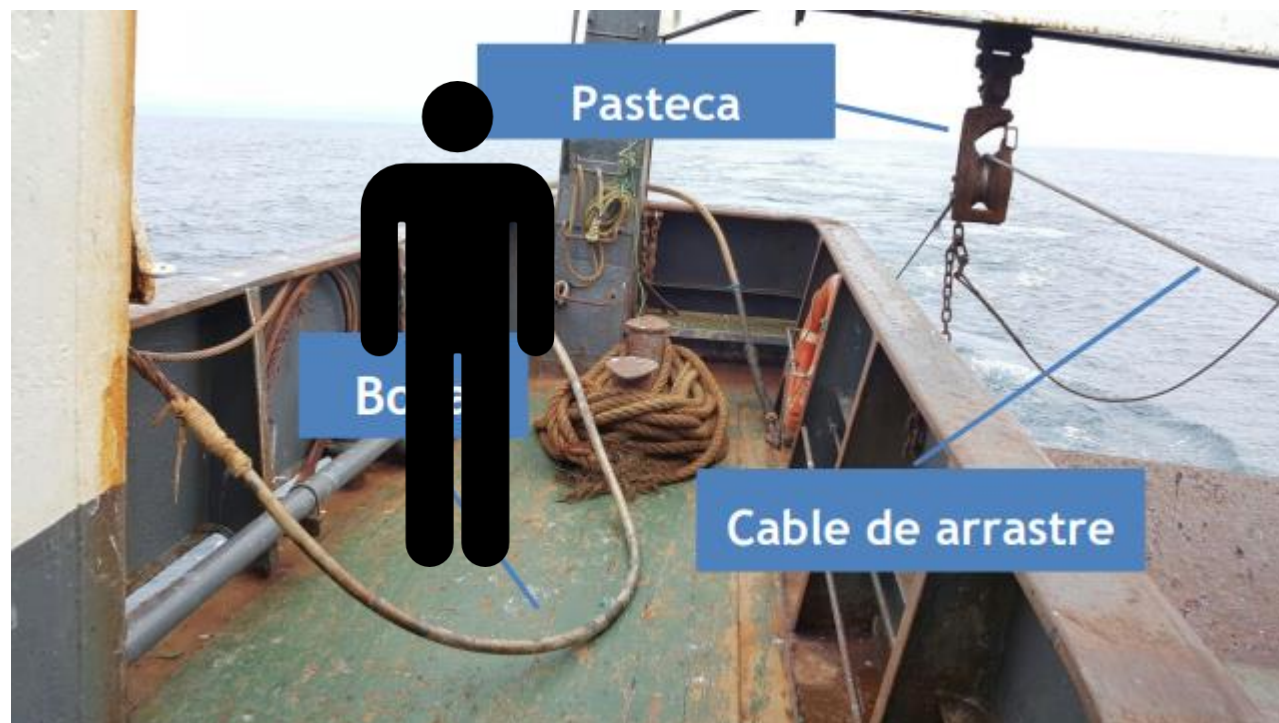
Iniciando la maniobra de virado, un tripulante fue golpeado por una boza y arrojado a la mar.

La boza es un cable de acero forrado que se fija al lateral del pórtico por un extremo y se engrilleta al cable de arrastre por el otro. Su función es transferir la tensión del arte al costado del buque para facilitar las viradas. Durante la maniobra, se tensó repentinamente la boza, que golpeó al marinero, levantándolo en el aire y provocando que su cabeza golpeará fuertemente contra el barco, lanzándolo posteriormente a la mar.
