## ACCIDENTES DE TRABAJO INVESTIGADOS

### 003. Amputación violenta de brazo por atrapamiento en el tambor de cola de una cinta transportadora de áridos

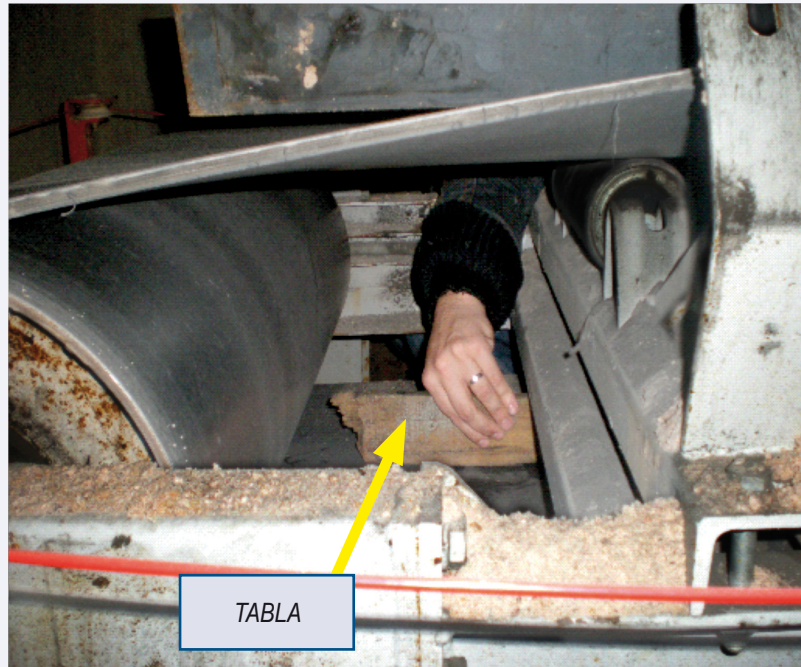
Para realizar la limpieza del barro que se ha depositado en la cinta y que este no dificulte su paso por el tambor de cola, el trabajador procede, con la ayuda de una pequeña tabla, a rascar la cinta aprovechando su movimiento (ver Fig. 1) en un punto muy próximo al tambor de cola.

Figura 1. Limpieza de la cinta

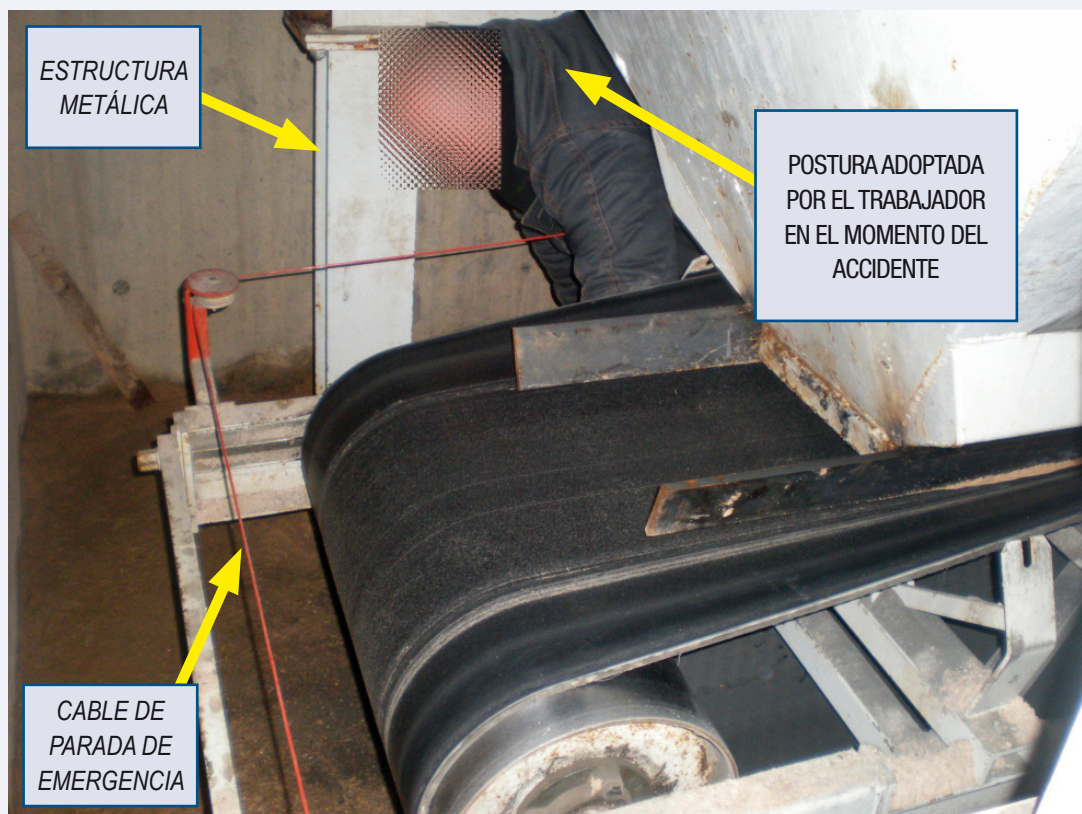
En ese momento la tabla resulta atrapada y absorbida entre la cinta y el tambor y tira el brazo del trabajador que también resulta apresado y arrastrado. El trabajador, intenta evitar el ser virtual y totalmente tragado por el mecanismo y se apalanca contra la estructura del mismo apuntalando su hombro derecho y su cabeza (cara) contra esta (ver Fig. 2); el resultado es el arrancamiento de su miembro superior.

Figura 2. Afianzamiento del trabajador en el momento del accidente

- La cinta dispone en todo su perímetro de un cable de parada de emergencia. (ver Fig. 2) aunque debido a su holgura su respuesta al la presión o tensión sobre él era muy deficiente.

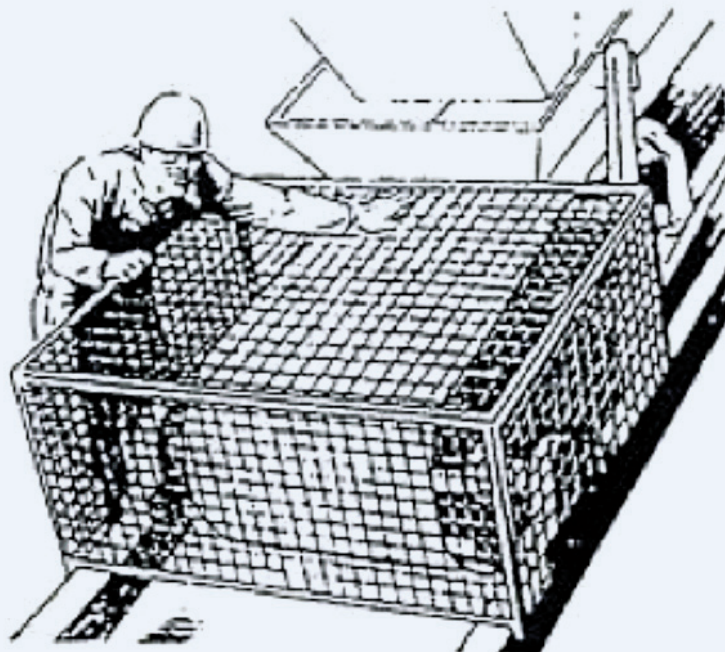
Figura 3. Carcasa de malla metálica

- El tambor de cola de la cinta transportadora, como zona con riesgo mecánico de atrapamiento, debe estar adecuadamente protegido. Un ejemplo puede ser una carcasa de malla metálica que cubra toda la zona (Ver Fig. 3) y dotada de un enclavamiento que actúe al abrirla, deteniendo el equipo de trabajo.
