BINVAC

ACCIDENTES DE TRABAJO INVESTIGADOS

006. El trabajador se encontraba realizando su trabajo dentro de la cesta de una máquina hidráulica de tijera. Una barandilla lateral ha cedido al apoyarse y ha caído al suelo

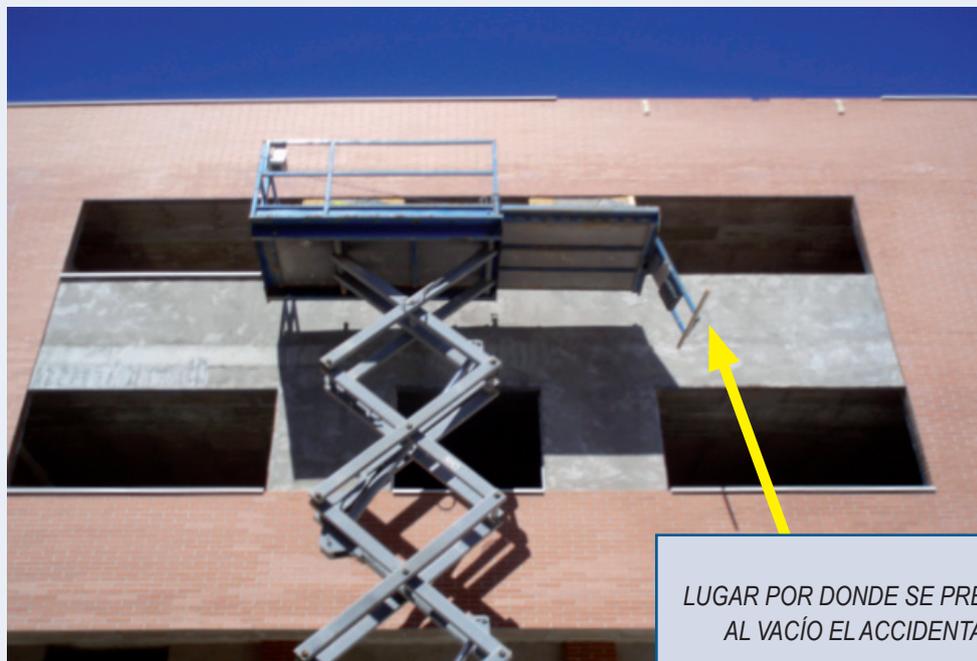
CONDICIONES EN LAS QUE SUPUESTAMENTE SE REALIZABAN LOS TRABAJOS ANTES DE PRODUCIRSE EL ACCIDENTE (PLATAFORMA BAJADA)

LUGAR POR DONDE SE PRECIPITÓ AL VACÍO EL ACCIDENTADO

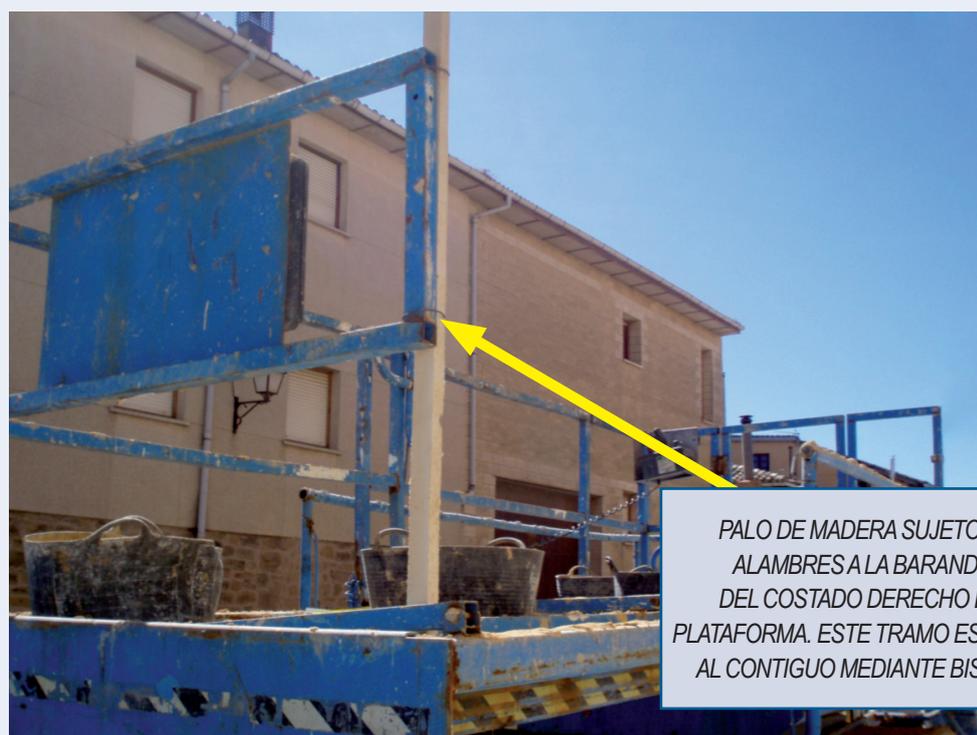
PLATAFORMA ELEVADORA DE TIJERA (TRAS OCURRIR EL ACCIDENTE)

PALO DE MADERA SUJETO CON ALAMBRES A LA BARANDILLA DEL COSTADO DERECHO DE LA PLATAFORMA. ESTE TRAMO ESTÁ UNIDO AL CONTIGUO MEDIANTE BISAGRAS

No cumplir las normas de seguridad indicadas en el MANUAL DEL OPERADOR y en las NORMAS DE SEGURIDAD, en las que se indica lo siguiente:

- Los ocupantes deberán llevar un cinturón o arnés de seguridad y cumplir las normas gubernamentales pertinentes. Enganche el cable al punto de anclaje que hay en la plataforma.
- No use la máquina a menos que las barandillas protectoras estén debidamente instaladas y la entrada se haya cerrado.

Por lo anteriormente expuesto se desaconseja el uso de este tipo de plataformas para estos trabajos ya que si las barandillas son plegadas hacia el interior éstas suponen un obstáculo y pueden ocasionar accidentes por tropezones, golpes, caídas, etc.
