INSTITUTO NACIONAL  
DE SEGURIDAD E HIGIENE  
EN EL TRABAJO

## ACCIDENTES DE TRABAJO INVESTIGADOS

009. Caída de altura de un trabajador desde el forjado hasta el fondo de un patio, al romperse el soporte superior del balaustre de una barandilla perimetral Caída de altura de un trabajador desde el forjado hasta el fondo de un patio, al romperse el soporte superior del balaustre de una barandilla perimetral

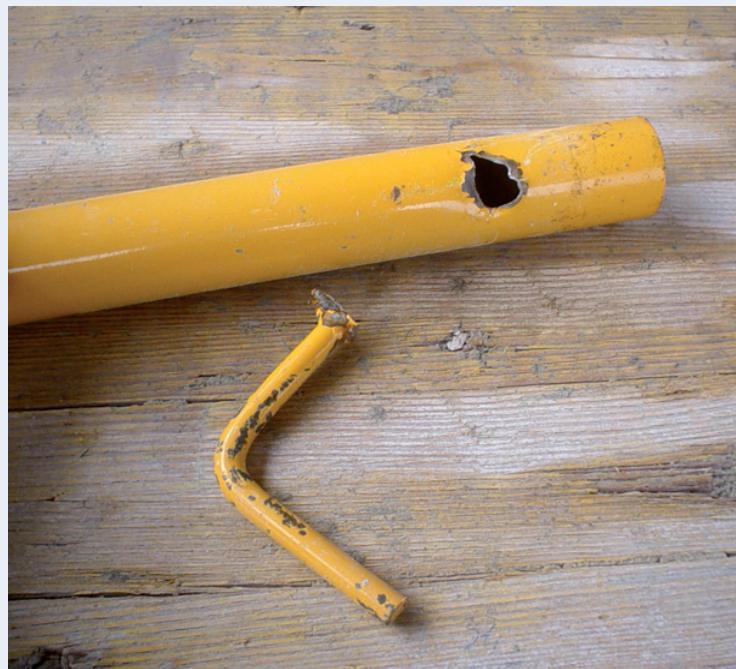
- Inspeccionado el soporte de "tipo L" roto, presenta signos de haber sido sometido a una presión vertical en sentido descendente (una deformación convexa en la zona superior del punto donde estaba soldado al balaustre y una cóncava en la zona inferior).

- También presentaba leves signos de herrumbre y el balaustre presentaba un agujero de un tamaño superior al del diámetro del soporte que tenía soldado, lo que lleva a pensar que durante el proceso de fabricación una cantidad de material de aporte del cordón de soldadura se utilizase para llenar el hueco que quedaba tras la colocación del soporte.

- La norma UNE-EN 13374 establece, para los soportes, una resistencia a una carga estática vertical en sentido descendente de 1,25 kN que equivaldría al peso aproximado de una persona con una masa de 125 Kg (el trabajador era de constitución "robusta" y podría exceder ese peso).

Existe la evidencia de un posible deterioro en las soldaduras de los balaustres. Circunstancia que se podría haber detectado en una revisión programada y periódica.

*Foto. Vista de detalle de la parte superior del balaustre donde se encontraba soldado el soporte. Nótese, en primer lugar, la notable diferencia de tamaño entre el hueco practicado en el tubo y el diámetro del perfil, lo cual conllevó una relleno importante con material de aporte tras la soldadura. En segundo término también se quiere hacer notar que el soporte no presentaba signos de una utilización intensa*

- Revisión detallada de todos los sistemas provisionales de protección de borde y sustitución de aquellos elementos que presenten defectos o alteraciones.

- Redactar un procedimiento, o revisar los existentes, de inspecciones de seguridad para los elementos que constituyen los sistemas provisionales de borde, en donde se reflejen todos los aspectos críticos a observar, tales como juntas de unión, puntos de soldadura, presencia de alteraciones en la superficie etc..., por las personas designadas para realizar dichas inspecciones.
