BINVAC

ACCIDENTES DE TRABAJO INVESTIGADOS

015. Sepultamiento por desprendimiento de tierras en una excavación
DATOS DEL ACCIDENTE

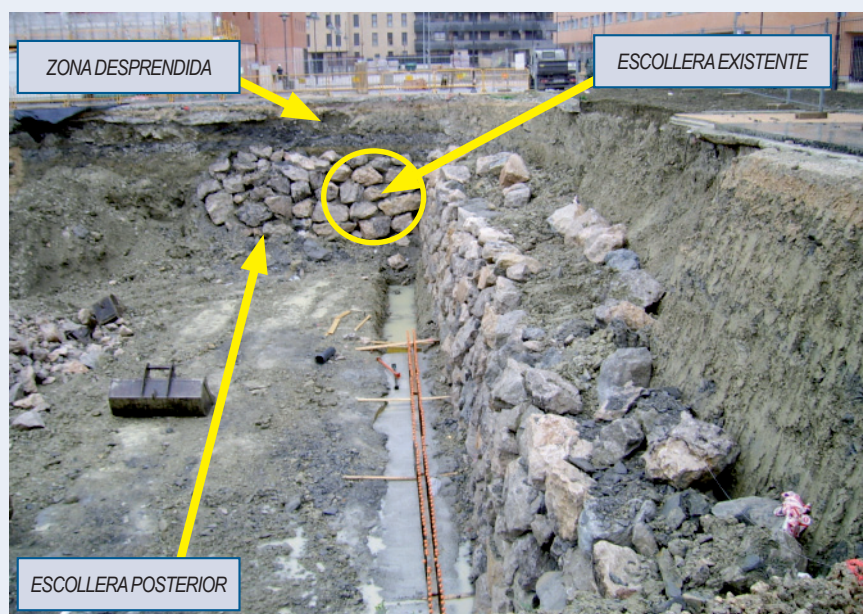
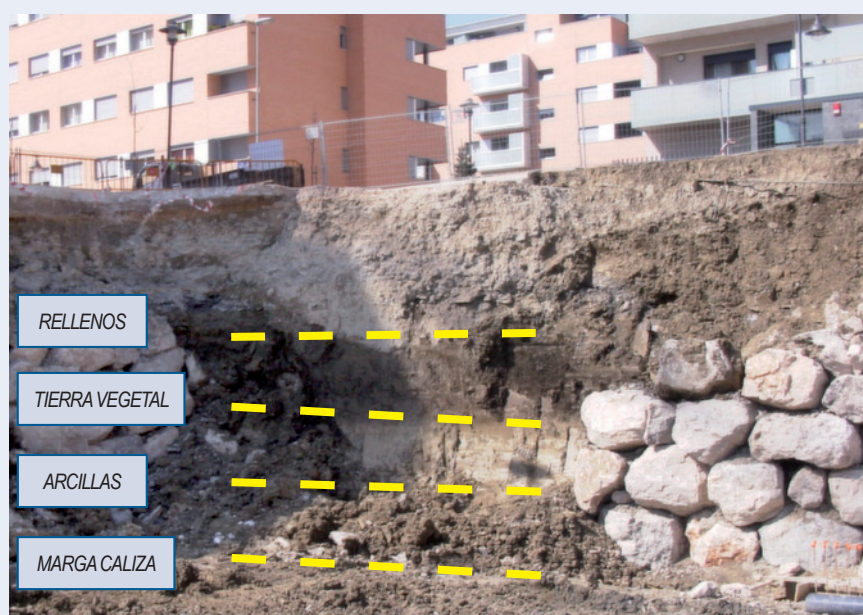
El palista estaba dentro de la cabina de la máquina para accionar los mandos a petición del mecánico, y notó algún ruido a sus espaldas. Miró hacia atrás y vio que sobre la escollera que había empezado a colocar había algunas tierras desprendidas. Se bajó a mirar y vio que del montón de tierras sobresalía la mano del accidentado, habiendo quedado el resto cubierto por las tierras.

Es de suponer que el accidentado estaba controlando la alineación de la escollera, dentro de su trabajo habitual, cuando fue sorprendido por el desplome de tierras.

Falta de seguridad estructural o estabilidad de paramentos, etc.

No delimitación de zonas de trabajo

Método de trabajo inadecuado

- Falta de previsión sobre las condiciones técnicas de la protección de las paredes de excavación para la realización de un vaciado de 6,70 m. de profundidad, en un terreno cuya escasa consistencia era conocida.
- Inestabilidad propia de las paredes por exceso de excavación, la cual se estaba corrigiendo simultáneamente mediante una escollera de protección.
- Falta de previsión, dada la situación de riesgo de desplome de tierras que era conocida y se estaba resolviendo, de un sistema de control de las alineaciones a distancia para evitar que los trabajadores tuvieran que entrar en la zona de riesgo.
- Establecer un método de trabajo a distancia cuando no se deba acceder a lugares con riesgo no evitable.
