BINVAC

ACCIDENTES DE TRABAJO INVESTIGADOS

017. Caída de altura desde andamio al reparar una cercha de la estructura de un tejado

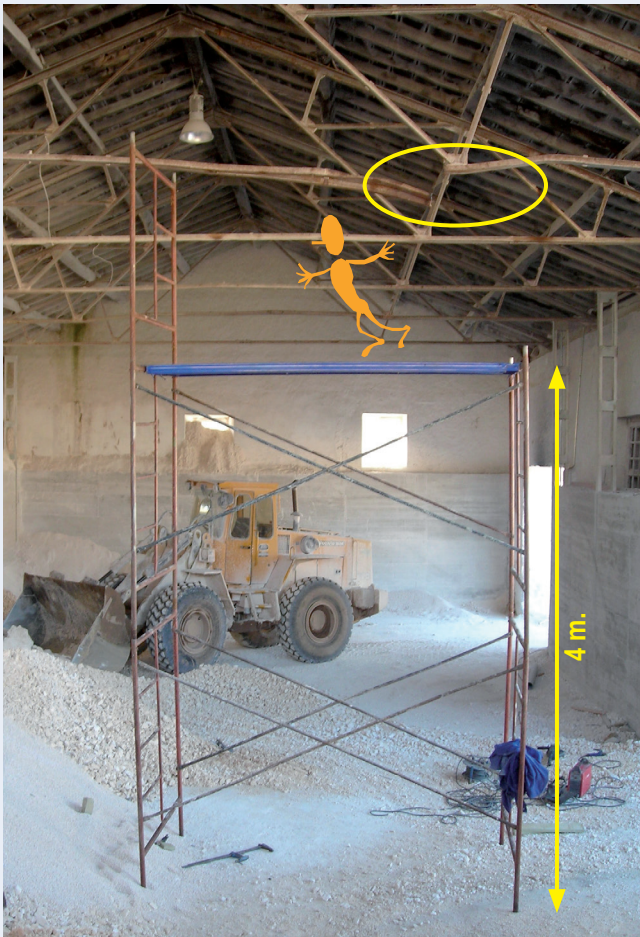
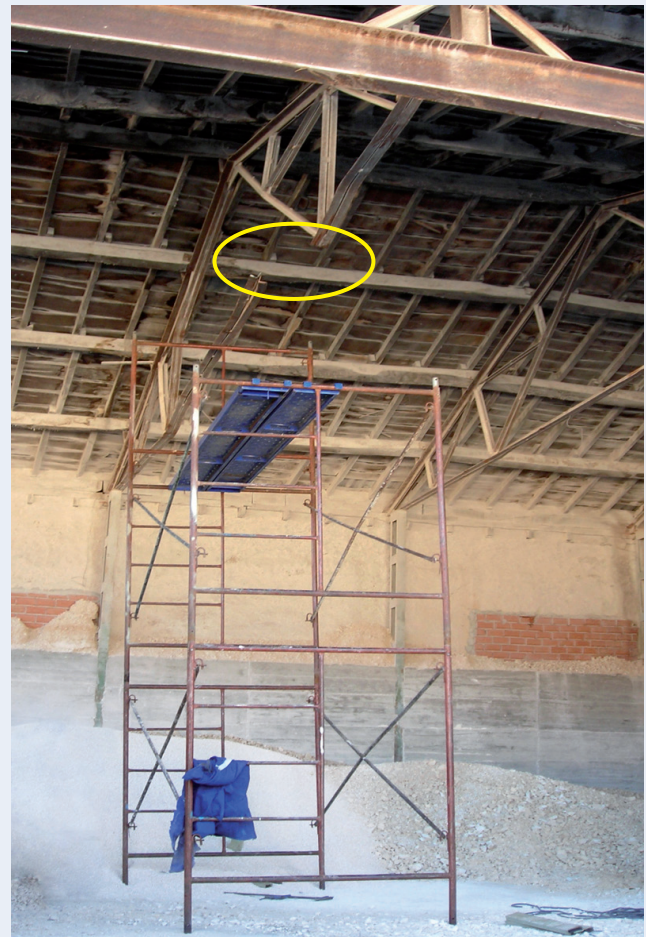
La “Ficha de seguridad y salud del puesto P10: Montaje - Mantenimiento externo” recoge las medidas de prevención a adoptar, pero el andamio se montó de manera incompleta: sin colocar placas de apoyo, ni husillos de nivelación, ni pasadores de seguridad entre los módulos. Tampoco se montó ningún medio de acceso seguro a la plataforma de trabajo que se encontraba a una altura de 4 m sobre el suelo. La plataforma dispuesta sobre el andamio con 2 chapas perforadas ofrecía una anchura de 60 cm, que no cubría toda la superficie resultante, y no se había protegido perimetralmente con barandillas u otra protección colectiva contra caídas de altura. Igualmente, tampoco se realizó adecuadamente la inspección y revisión del andamio montado.

Vista del andamio montado y del corte realizado en la cercha a reparar

Ausencia de protecciones colectivas o individuales frente a caída de personas.
No identificación de los riesgos que han materializado el accidente.

- Se debe analizar, de manera previa a la realización de cualquier trabajo, si todos los riesgos asociados al mismo y las medidas preventivas previstas se encuentran ya recogidos en la evaluación de riesgos disponible. En caso negativo se deberá realizar con antelación una evaluación de riesgos específica y, en función de los riesgos detectados y de las medidas preventivas resultantes, se definirá un método de trabajo seguro a seguir.
- Se deberá efectuar una supervisión y control periódico de los métodos de trabajo que se siguen en la práctica, de los equipos que se utilizan y de las medidas de seguridad que se adoptan, para comprobar que se cumple todo lo que previamente se ha definido.
- La formación de los trabajadores deberá adaptarse a la evolución de los riesgos y a la aparición de otros nuevos, y deberá repetirse periódicamente si fuera necesario.
