BINVAC

ACCIDENTES DE TRABAJO INVESTIGADOS

026. Lesiones en extremidades superiores provocadas por la desestabilización del eje de un torno durante el lijado de una pieza que el trabajador sujetaba a mano

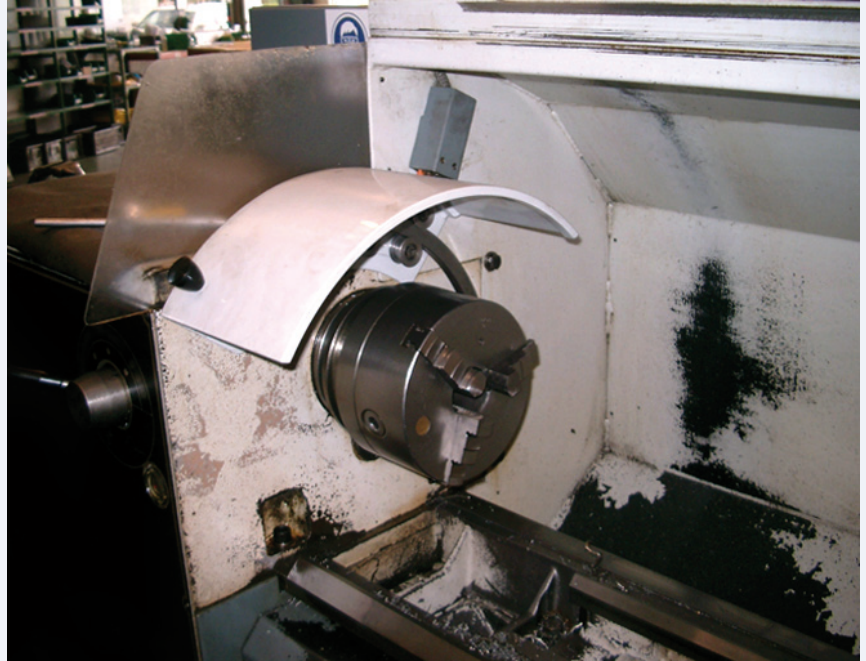
*Vista parcial del torno.
Plato de sujeción del eje*

- Existencia de órganos peligrosos accesibles. El eje girando a 800 r.p.m. fijado solamente por uno de sus extremos, cuando el trabajador procedía a lijar a mano, unos restos de óxido.
- El método de trabajo seguido fue inadecuado, dada la largura del eje, 800 mm., sujetándolo solo por el plato, en una longitud de unos 5 ó 6 cm., y sin emplear el contrapunto.
- El operario actúa incorrectamente aplicando la lija directamente con las manos. En la ficha existente a pie de máquina, se señala esta actuación como no recomendable.
- No se descarta que al colocar el trabajador el eje sujeto en el plato por uno de sus extremos, el par de apriete aplicado no hubiera sido suficiente, hecho que habría influido en la consecución del accidente.

- Continuar con la formación de los trabajadores, velando para que se cumplan las medidas de seguridad establecidas.
- Revisar y actualizar la evaluación de riesgos incorporando las incidencias que ocurran y estableciendo la planificación de las medidas correctoras que en cada caso proceda.
- Recordar a los trabajadores la norma respecto a la utilización de la lija en las máquinas, no sujetar directamente la lija con las manos, utilizar un útil auxiliar.
- Incorporar a la ficha de seguridad situada a pie de máquina, la observación; “cuando se mecanicen ejes largos, será obligatoria la utilización del contrapunto del torno”

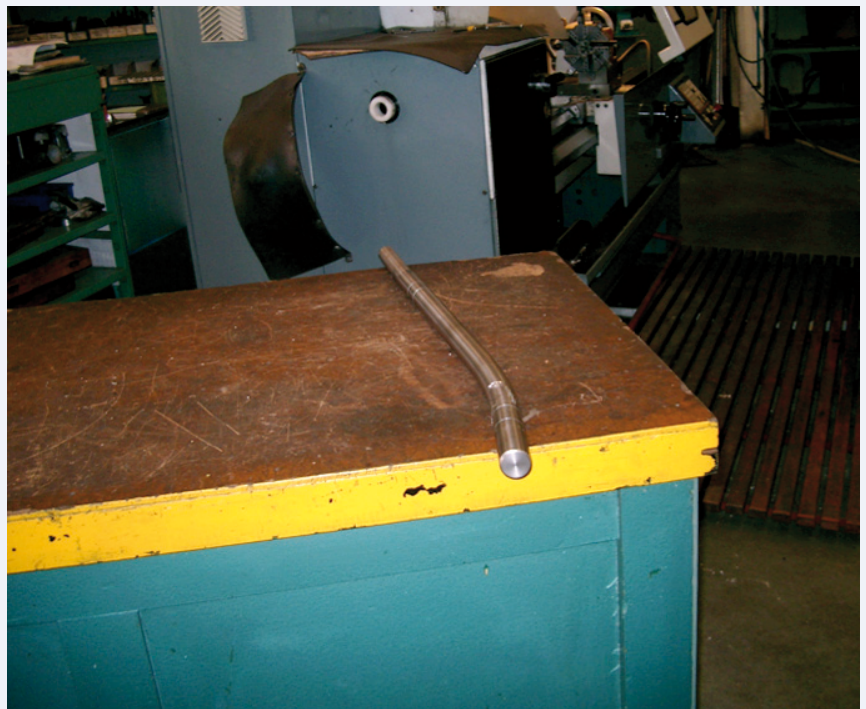
Eje que se mecanizaba en el torno

- Características del torno:
 - Marcado CE - Sí. Año adquisición; 1996.
 - Lleva protección para el plato y la zona del carro. Dispone de parada de emergencia.
- Características del eje que se mecanizaba:
 - Ejes de acero rectificado, F-114.
 - 35 mm. de diámetro.
 - Longitud, 800 mm.
 - Peso, 5.800 Kg. r.p.m., 800
- Revisada la máquina tras el accidente, se vio en el plato una de las garras algo más salida que las otras dos. Se trató con la llave de moverlas pero estaban agarrotadas. Como consecuencia del suceso, el sistema quedó dañado, ya que se produjeron sin duda unos esfuerzos dinámicos muy acusados por la longitud grande del eje y su peso de casi 6 Kg.
