BINVAC

ACCIDENTES DE TRABAJO INVESTIGADOS

028. Atrapamiento por un tractor que arrastraba una cisterna, al deslizarse por el terreno y caer hasta el tanque de tormentas en el que se encontraba el trabajador

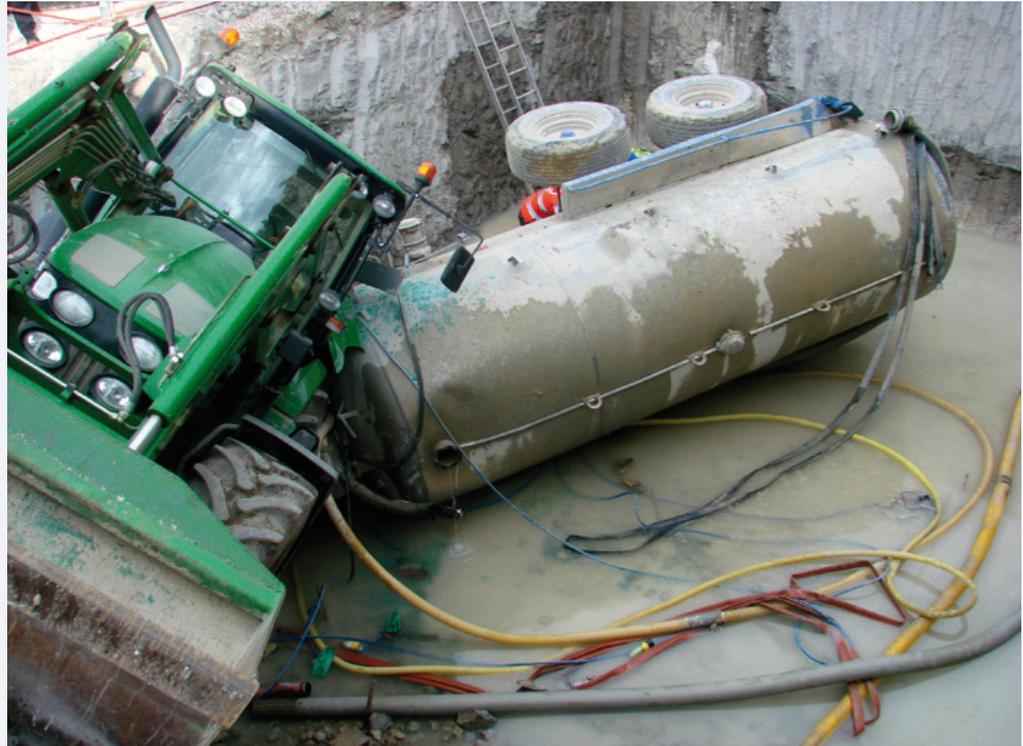
Estado en el que quedó el conjunto tractor – cisterna

Explicación de la pérdida de adherencia de las ruedas traseras del tractor

- La rampa plataforma tenía un 12% de pendiente
- El suelo era de tierra y gravilla suelta
- Con el freno de posición del tractor sólo se quedan bloqueadas las ruedas traseras del mismo
- El tractor iba provisto de una pala de unos 1.800 kg.
- La cisterna había cargado unos 6.000 l. de agua
- La pala apoyada en el eje delantero del tractor, por su propio peso, hace un brazo de palanca sobre el mismo y multiplica el peso sobre dicho eje, liberando de modo proporcional el eje trasero del tractor
- Al estar la cisterna sobre un eje central y, aunque este eje descansa y reparte el peso sobre dos ejes de rotación con cuatro ruedas, al llenarse ésta el agua se iba depositando en la parte de atrás debido a la pendiente, y haciendo que el peso se desplazase hacia atrás a la vez que levantaba la parte delantera apalancando el eje trasero del tractor hacia arriba

- Desplazamiento del centro de gravedad del conjunto tractor-cisterna conforme se iba llenando de agua, que anuló el sistema de frenado.
- No utilización de calzos en las ruedas de tractor y cisterna, necesarios al encontrarse el vehículo estacionado en terreno en pendiente y de superficie irregular.
- Falta de tope de protección frente a caídas de vehículos por el borde del tanque de tormentas.

- Todas las plataformas para el estacionamiento de cisternas situadas al lado de fosos, tanques, piscinas, estanques, etc. deberían ser horizontales. En caso de estar en pendiente, deberán calzarse las ruedas de las cisternas para lo cual estarán dotadas de calces adecuados.
- Estos depósitos de líquidos, deberán disponer de un reborde perimetral que haga de tope o calzo.

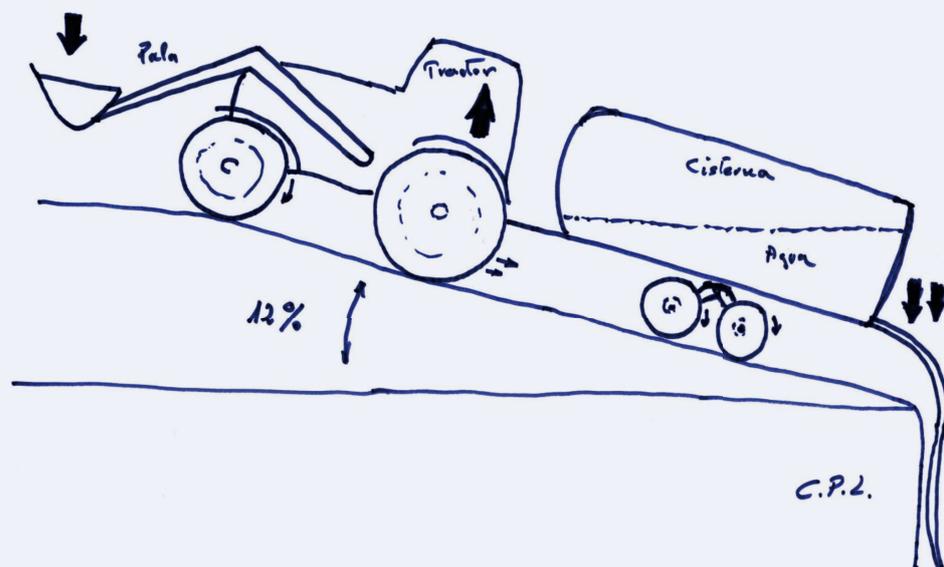
Tanque de las tormentas
