## ACCIDENTES DE TRABAJO INVESTIGADOS

### 029. Caída desde altura por un hueco de fachada al subir un carro chino de mortero mediante un maquinillo que volcó arrastrando al trabajador

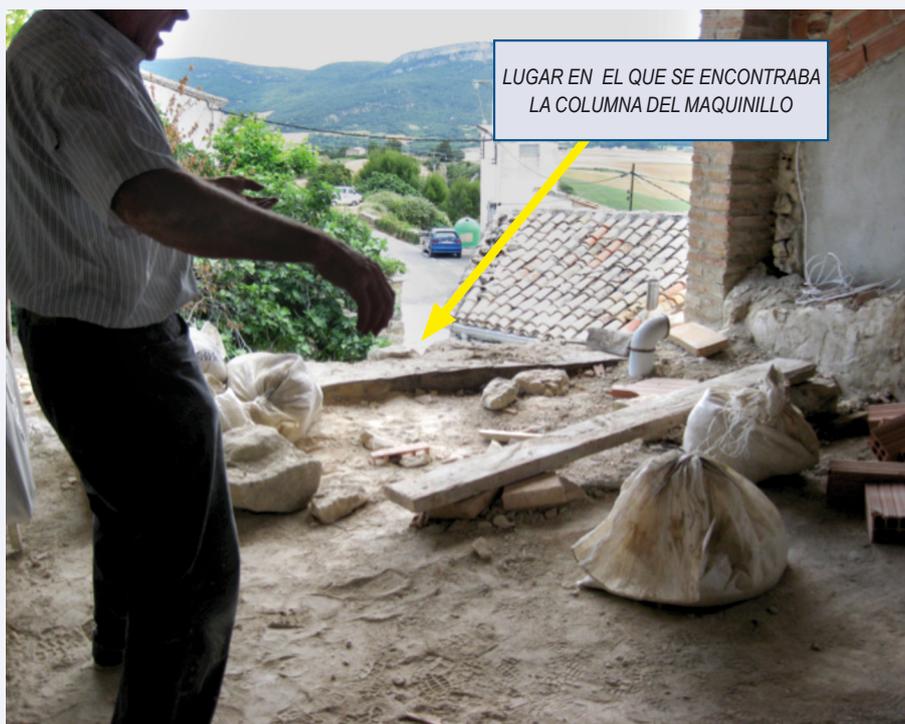
*Vista desde el interior de la vivienda del forjado por el que cayó el accidentado*

- Enganche de la carga en la fachada.
- Sujeción incorrecta del conjunto maquinillo-bípode, contrapesado con sacos y piedras, incumpliendo las normas establecidas tanto en el Plan de Seguridad y Salud de la obra como en el Manual de Instrucciones del fabricante.
- Ausencia de protección colectiva en el hueco de fachada.
- No utilización de equipo de protección individual contra caídas de altura en ausencia de protección colectiva.
- Información insuficiente sobre los riesgos y medidas de prevención asociados al uso del maquinillo.

- Debe colocarse barandilla de protección u otro sistema de protección colectiva para proteger el hueco existente en la fachada.
- Si se debe retirar la protección colectiva, es imprescindible el uso de equipos de protección individual contra caídas, debiendo vigilar su correcto uso por parte de los trabajadores. Para garantizar una correcta elección de estos equipos deberá actualizarse el Plan de Seguridad y adaptar su contenido a la normativa vigente.

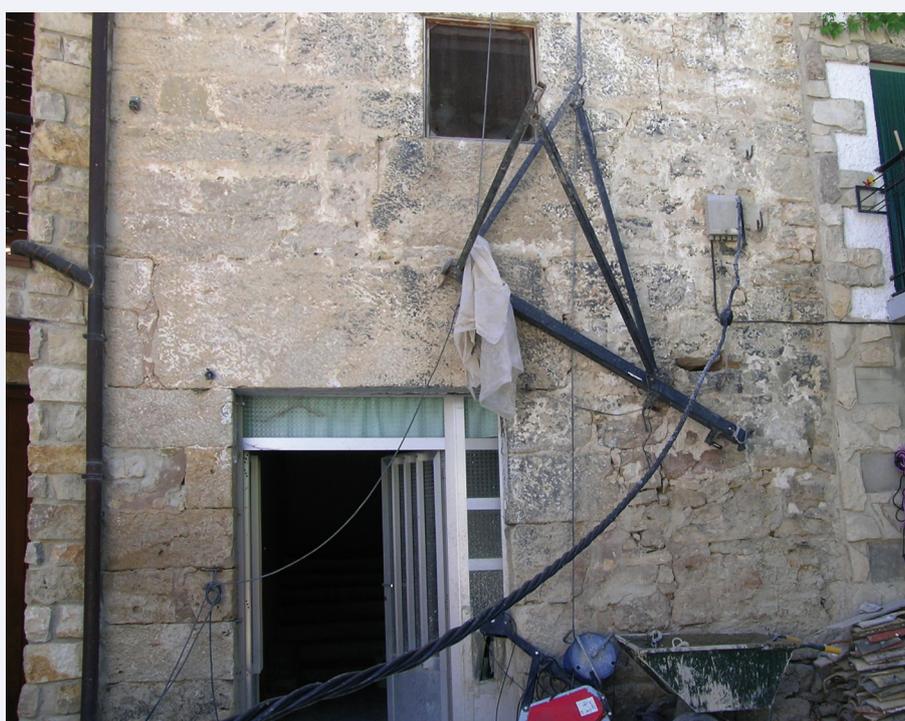
*Estado en el que quedó la zona tras el accidente*

- El bípode debe instalarse taladrando la estructura para colocar pernos pasantes tal y como indica el Manual de Instrucciones del Fabricante o mediante otra medida técnica equivalente, siempre que no esté expresamente prohibida por el fabricante (como lo está el contrapesado mediante materiales sobrantes de obra). Debe realizarse una inspección inicial que incluya pruebas de sobrecarga e inspecciones periódicas (diarias, mensuales y anuales) de mantenimiento.
