SITUACIONES DE TRABAJO PELIGROSAS

ACCIDENTES DE TRABAJO INVESTIGADOS

031. Caída de altura de dos trabajadores cuando su plataforma de trabajo realizada con tableros,sobre un hueco en el forjado,cede por el peso de una transpaleta cargada con un palé de ladrillos

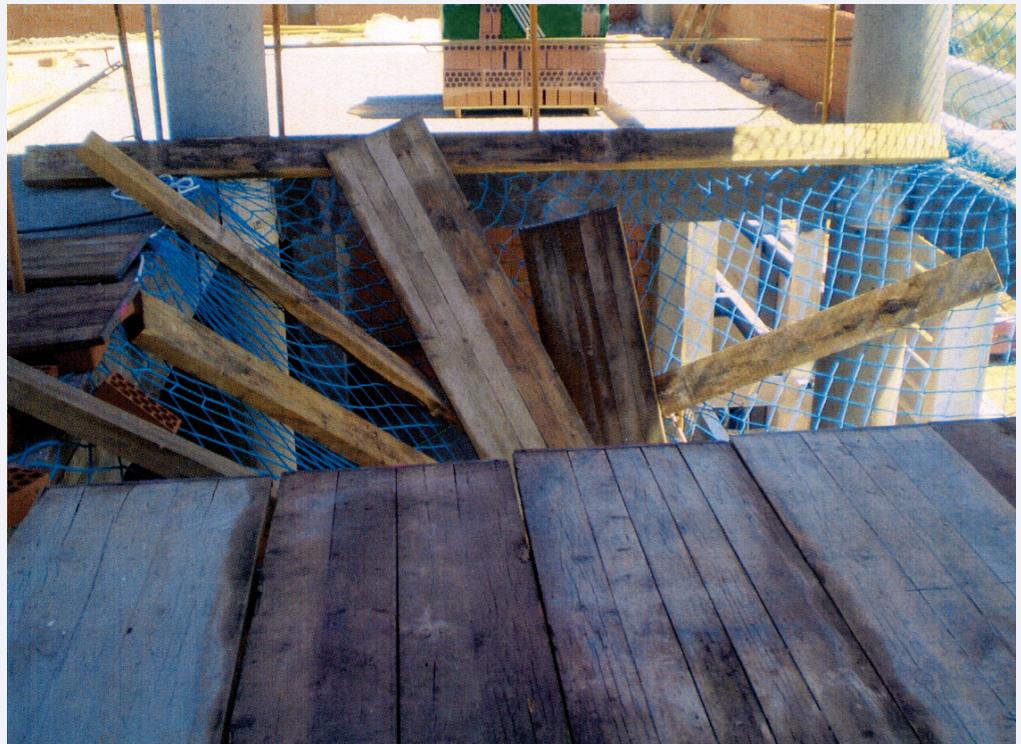
Superficie que colapsó sobre la que estaban subidos los trabajadores

Al hacer esta maniobra, uno de los tablones de madera que la constitúan se rompió.

Esto hizo que otros dos tablones colapsaran y se rompieran, lo que originó la caída de la plataforma de trabajo al forjado inferior.

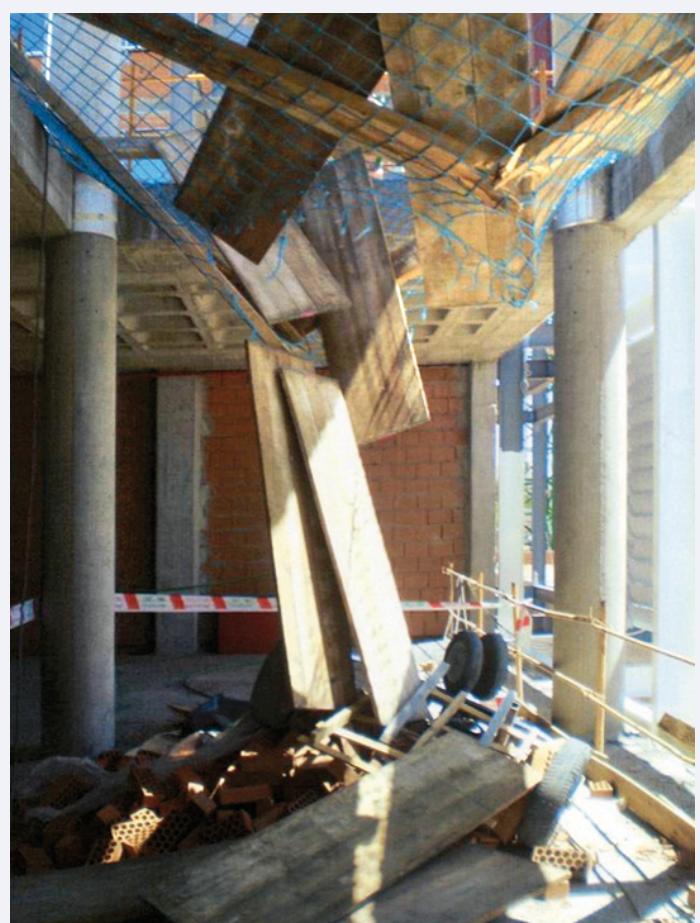
Los trabajadores accidentados se precipitaron detrás de la transpaleta cayendo sobre la misma y los restos de ladrillos.

Rotura de la red y transpaleta y ladrillos sobre los que cayeron los trabajadores

La altura entre forjados es de unos 4m aproximadamente pero al estar instalada debajo de la plataforma de trabajo una red horizontal tipo S, de acuerdo a las normas EN-1263-1 y EN-1263-2, que se deformó, hizo que la caída final de los trabajadores fuera en torno a los 2 m.

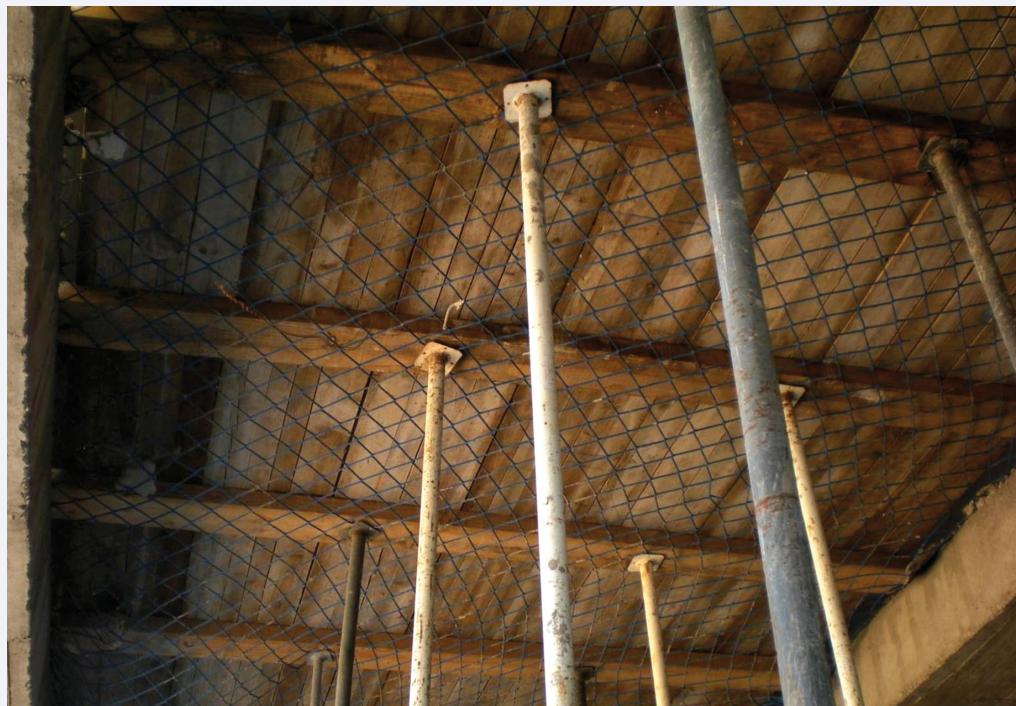
En el momento del accidente no se encontraban puestos los puntales que sujetan los tablones de madera, que constituyen la plataforma, desde el forjado inferior. (Ver fotografía)

No estaban instalados los puntales que deberían sujetar la estructura desde la planta inferior.

- En el Plan de Seguridad y Salud se deberán reflejar todos los trabajos a ejecutar en la obra y especificar un procedimiento de trabajo seguro para ejecutarlos.(RD 1627/1997)
- Las empresas implicadas (contratista y subcontratista) deberán comprobar la estabilidad y resistencia de las plataformas de trabajo antes de que se empiecen a utilizar por los trabajadores.
- Los trabajadores deberán ser informados de los procedimientos correctos de trabajo así como de las cargas máximas que puede soportar la plataforma sobre la que tienen que trabajar y hacer acopio de material.
