BINVAC

ACCIDENTES DE TRABAJO INVESTIGADOS

036. Caída de altura desde una cubierta, por rotura de la misma, durante los trabajos de reparación de una placa de fibrocemento

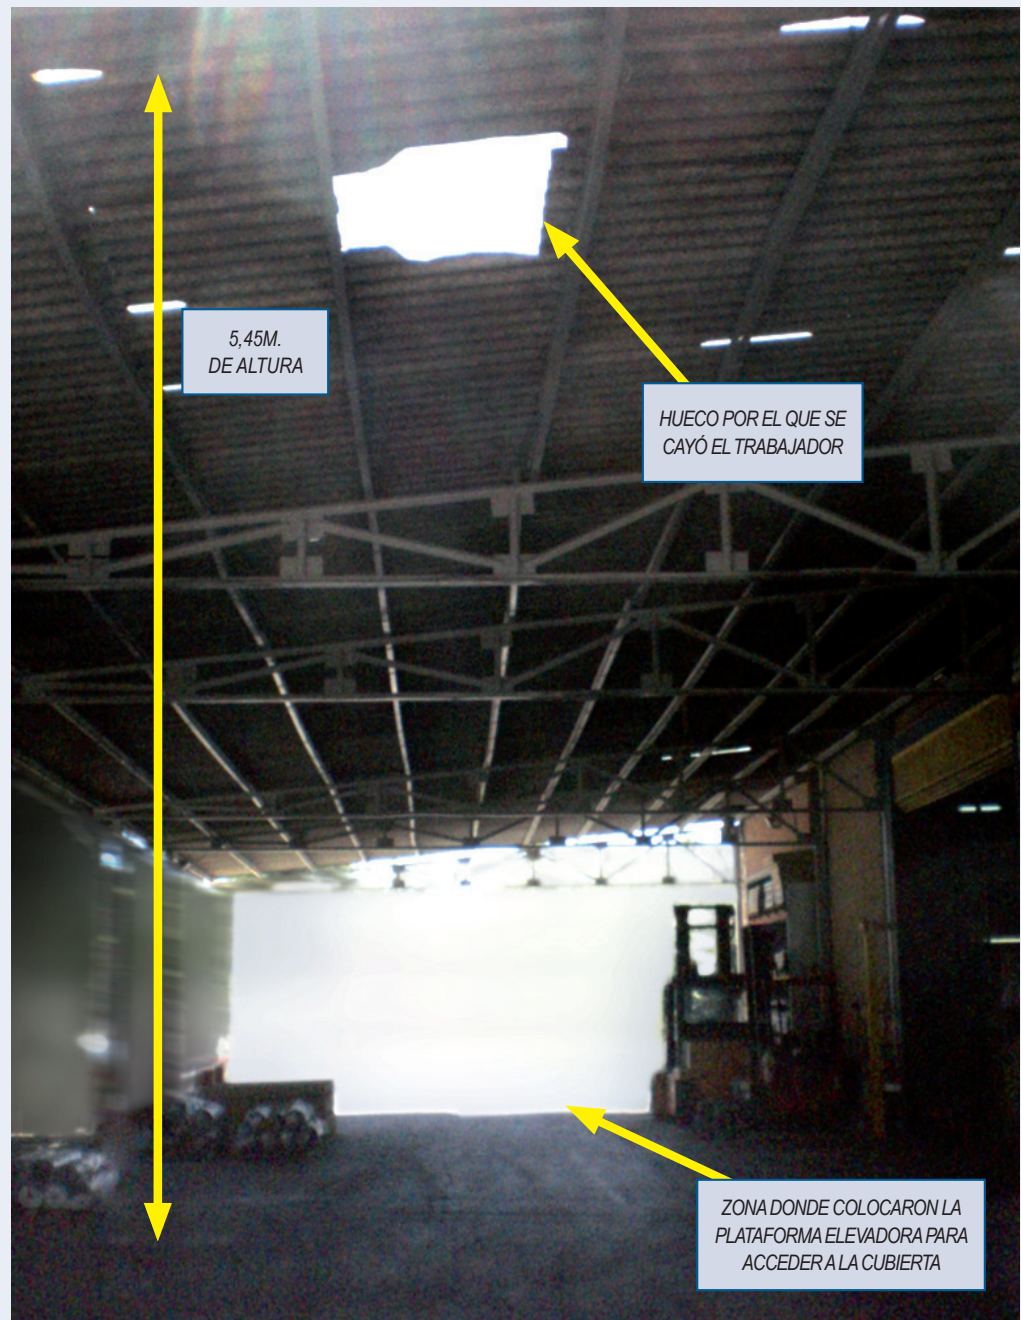
Uno de los trabajadores estaba procediendo a reparar el último agujero cuando se acercó el otro para ayudarle. Al acercarse pisó una placa de fibrocemento, que cedió, y cayó desde una altura aproximada de 5,45m., lo que le causó diversas heridas en el cuerpo.

- Cuando se vayan a realizar trabajos con riesgo de caída de altura se deberán adoptar medidas de protección colectiva o, en su defecto, de protección individual. En este caso las medidas que se adopten deberán hacerse teniendo en cuenta que se trata de una cubierta frágil y por tanto no transitable por lo que, además de utilizar una medida de protección, se deberán habilitar superficies de paso resistentes para que los trabajadores puedan transitar por la cubierta.

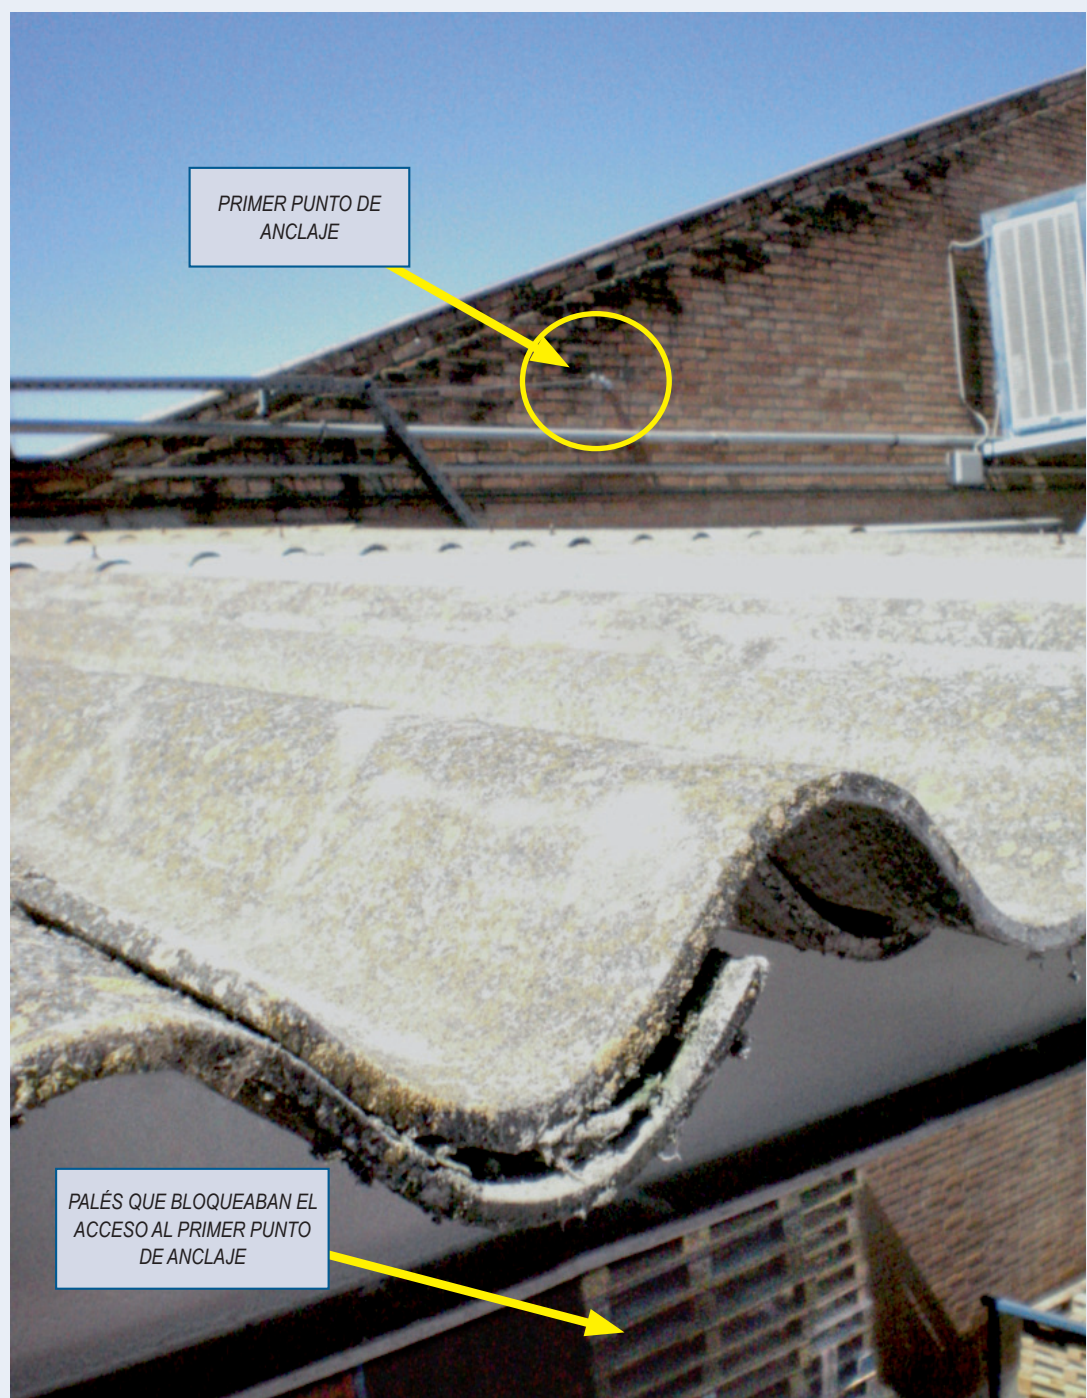
- El acceso al primer punto de anclaje estaba bloqueado por un apilamiento de palés, por lo que los trabajadores no podían acceder a él desde la plataforma elevadora móvil de personal. Este primer punto de anclaje estaba, aproximadamente, a 5m. de distancia de la zona desde donde cayó el trabajador accidentado. (Ver *fotografía*). La zona por la que accedieron se encuentra al otro extremo, aproximadamente a 20m. del punto de trabajo, por lo que recorrieron muchos metros sin protección.
- La línea de vida está instalada de forma que pasa por detrás de las unidades de refrigeración, que impiden la circulación por la cubierta con arnés anclado a la línea de vida. (Ver *fotografía*)

No se ha instalado ninguna medida de protección colectiva. Además, la línea de vida existente no es operativa para el trabajo que se estaba ejecutando.

- La empresa titular del centro de trabajo deberá informar a la empresa o empresas concurrentes de los riesgos generales del centro y de las medidas preventivas a adoptar. Esta información deberá incluir todas las instalaciones del centro de trabajo. Si para las tareas de mantenimiento la empresa titular dispone de protocolos o procedimientos de trabajo deberá facilitárselos a la empresa o empresas que vayan a ejecutar dichos trabajos.
