ACCIDENTES DE TRABAJO INVESTIGADOS

038. Atrapamiento/aplastamiento por vuelco del carro transportador que empujaba

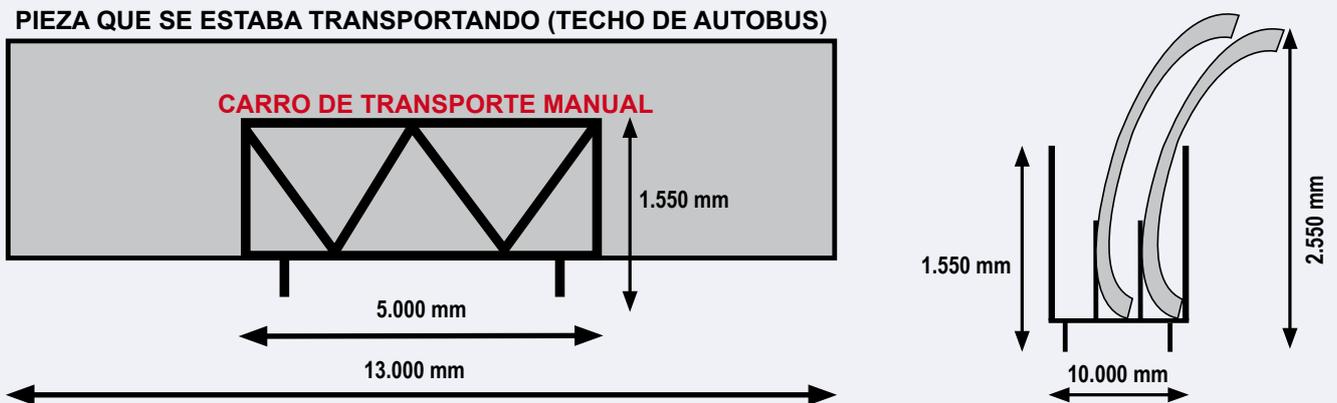
Para trasladar, dentro de la empresa, los techos de autobús desde la zona de fabricación a la de montaje, se disponen de unos carros que se empujan manualmente. Estos carros son de fabricación propia, con unas dimensiones aproximadas de 5 m. de largo por 1 m. de ancho y 1,5 m. de alto, y cuentan con unos separadores intermedios que permiten transportar hasta 3 techos de autobús.

En el momento del accidente, dos trabajadores empujaban uno de estos carros transportando dos techos de autobús de 12 y 13 m. de longitud.

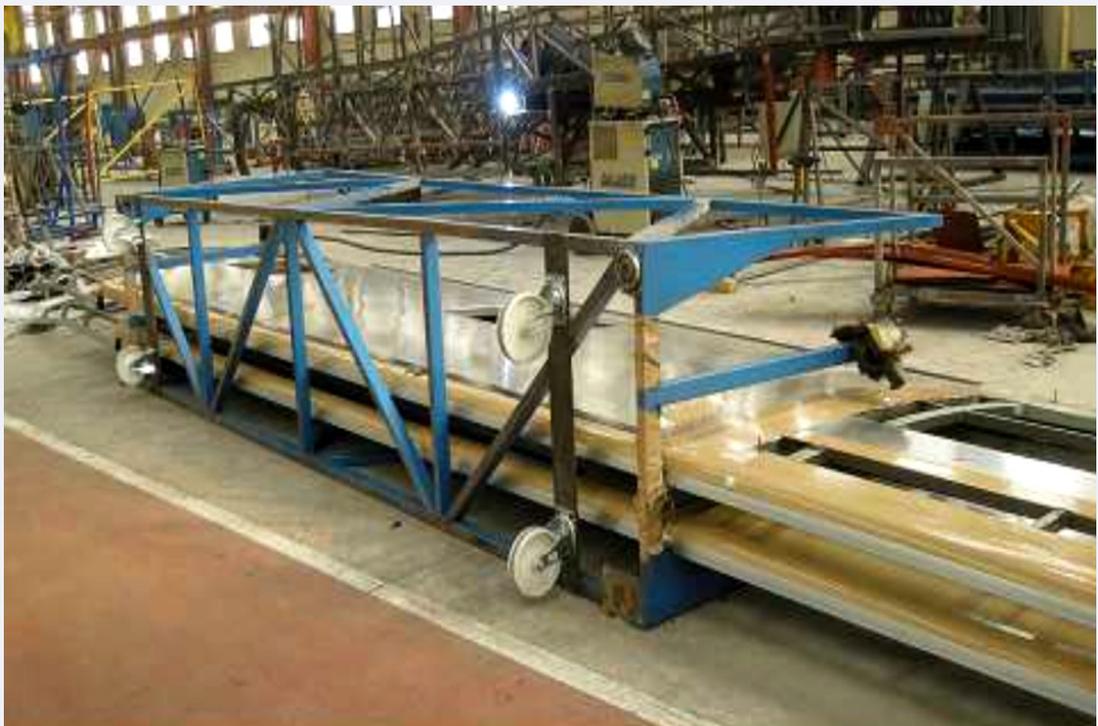
Mientras realizaban esta operación, el conjunto compuesto por el carro y las dos largas piezas se desequilibró, volcando y cayendo al suelo. En su vuelco, atrapó al operario accidentado provocándole fracturas de gravedad en una pierna.

El carro transportador, volcado

Del accidente, se puede concluir que el tamaño, peso y forma de las piezas a transportar son de unas dimensiones superiores a las admisibles por el carro transportador:

- Dadas las dimensiones de las piezas, el centro de gravedad del sistema está casi a 1300 mm. del suelo. Es una altura elevada, teniendo en cuenta que la altura del carro es de 1500 mm.
- Además la carga no está centrada, sino que está desplazada hacia uno de los laterales: el equipo está cargado con dos piezas, una colocada en el centro y la otra en uno de los laterales. Este hecho hace que el centro de gravedad esté desplazado hacia un lateral en vez de estar centrado.

Por lo tanto tenemos el centro de gravedad elevado y desplazado del centro. En estas circunstancias, para mover el carro que se había atascado, los operarios que transportaban la carga aplicaron la fuerza directamente desde los extremos de las piezas, empujando. En ese momento, el sistema formado por el carro transportador y las piezas se desequilibró y volcó, cayendo hacia donde estaba desplazado el centro de gravedad.

- *Defectos de estabilidad en equipos de trabajo:* El equipo de trabajo no estaba correctamente dimensionado para mover las piezas que transportaba en el momento del accidente.
- *Materiales de grandes dimensiones, en relación con los medios utilizados para su manejo:* Las piezas tenían una dimensiones aproximadas de 13000 mm. x 2300 mm., con un peso de unos 700 kg. en total.
- *Sobrecarga del equipo de trabajo (carro transportador):* No hay constancia de que el carro estuviera dimensionado y calculado para transportar la carga que llevaba en el momento del accidente.

- En este sentido, las características de diseño y dimensionamiento del carro transportador, deberán garantizar la estabilidad del conjunto formado por el propio carro y la carga a transportar. Para ello deberá estar claro para qué tipo de piezas y en qué condiciones se puede utilizar. El fabricante del equipo de trabajo deberá diseñar y calcular el equipo de trabajo e indicar sus condiciones de uso.

- Se podría estudiar la posibilidad de transportar las piezas (techos de autobús) de otra manera. El transporte de los techos apilados de forma horizontal en vez de vertical eliminaría, probablemente, el peligro de vuelco y daría más estabilidad al conjunto carro/piezas.
