BINVAC

ACCIDENTES DE TRABAJO INVESTIGADOS

044. Cuando intentaba liberar un listón de madera atascado en la moldurera, sufrió heridas en el brazo por una sierra que todavía permanecía en movimiento

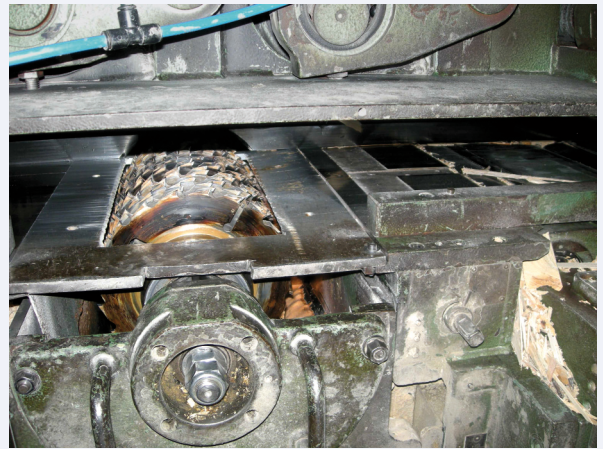
Después, levantó la tapa superior de la máquina y, observando que los dos tambores de cepillado ya se habían parado, acercó la mano al listón atascado en la sierra múltiple, sin apercibirse de que ésta todavía estaba girando y causándose heridas graves en el brazo izquierdo.

Detalle del tambor de la sierra múltiple donde ocurrió el accidente

Durante la investigación, se midieron los tiempos de parada de los distintos tambores desde el momento del accionamiento del paro. Los tambores de cepillado paraban en un minuto, aproximadamente, mientras que el tambor de la sierra necesitaba otro minuto suplementario para pararse. Fue en este intervalo cuando se produjo el accidente.

- Los elementos móviles del equipo de trabajo que entrañan riesgos de accidente por contacto mecánico deberán ir equipados con resguardos o dispositivos que impidan el acceso a las zonas peligrosas o que detengan las maniobras peligrosas antes del acceso a dichas zonas.
- Los órganos de accionamiento del equipo de trabajo que tengan alguna incidencia en la seguridad deberán ser claramente visibles e identificables y, cuando corresponda, estar indicados con una señalización adecuada. Los órganos de accionamiento deberán estar situados fuera de las zonas peligrosas.
- La máquina deberá llevar las advertencias y señalizaciones indispensables para garantizar la seguridad de los trabajadores.

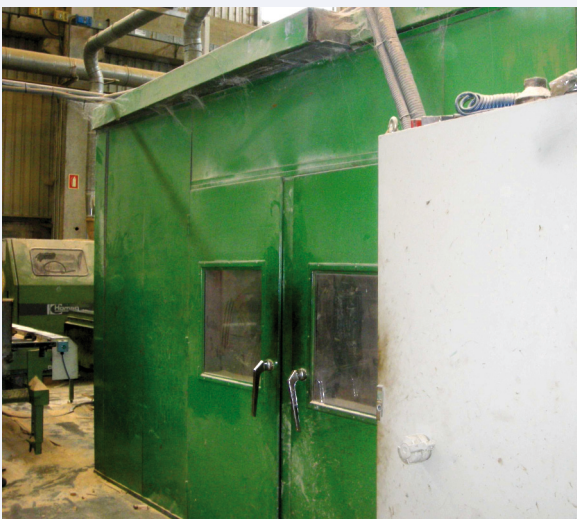
Se trataba de una moldurera antigua, de 1994. La empresa carece del manual de instrucciones de la máquina. La máquina está encerrada en una cabina, pero por motivos de reducción del ruido, no de seguridad.

la cabina cerrada
