ACCIDENTES DE TRABAJO INVESTIGADOS

045. Electrificación de un trabajador por alta tensión en un centro de transformación

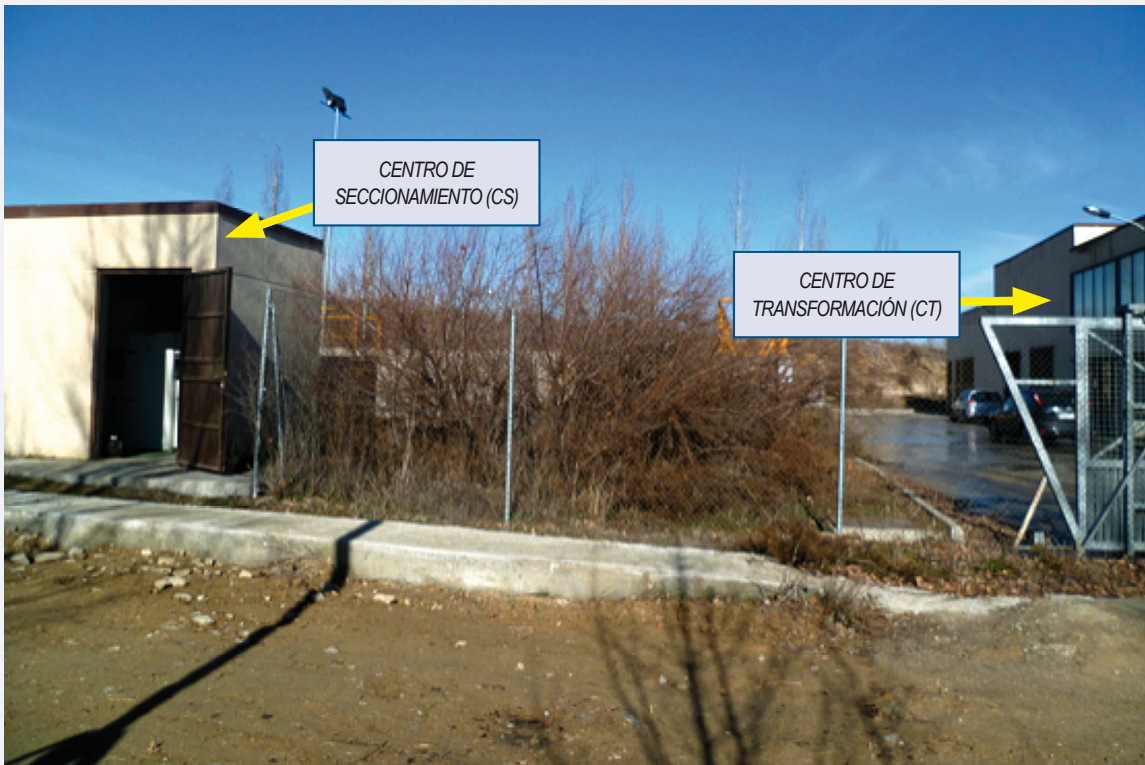
El centro de trabajo es una instalación de conversión de energía eléctrica de alta a baja tensión, compuesta de de un Centro de Seccionamiento y un Centro de Transformación (ver fotografía), unidos por una conexión subterránea.

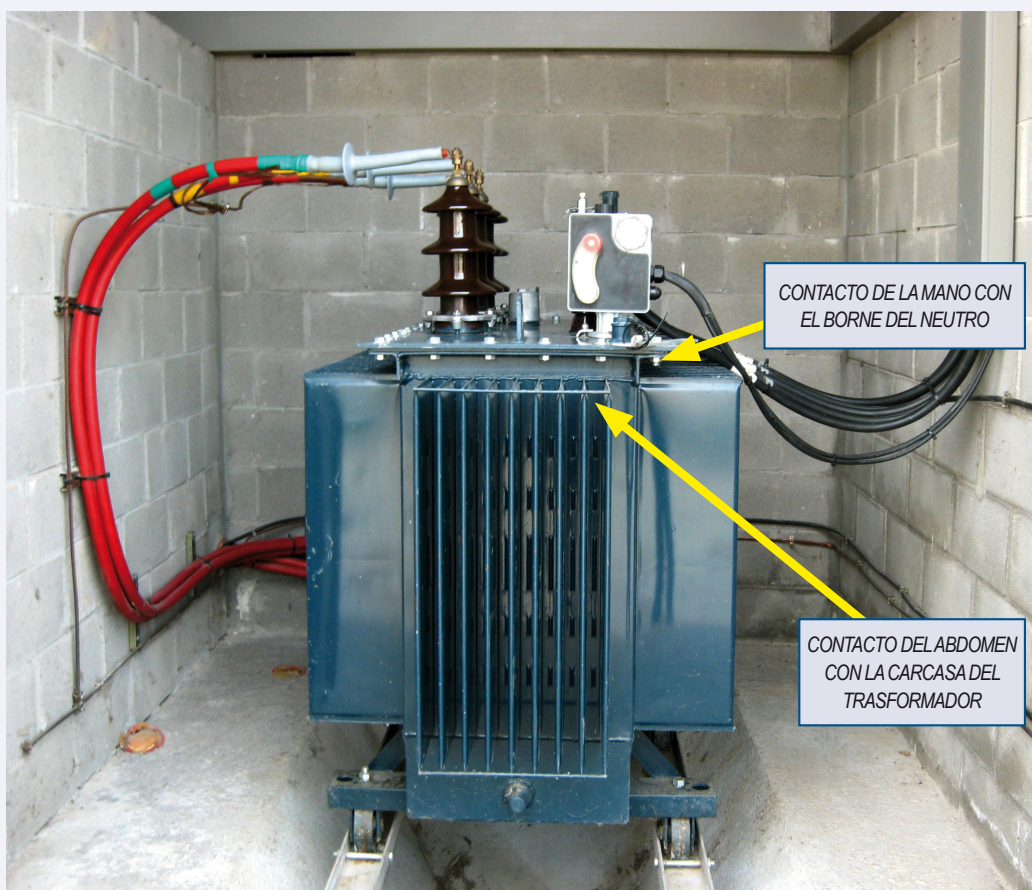
- Se retiraron, del secundario del transformador, las conexiones de protección a tierra de los bornes de baja tensión.
- Se conectaron los cables de Baja Tensión (desconectados en el cuadro del resto de la instalación, por lo que no estaban en tensión) a los bornes del secundario del transformador.
- Posteriormente se comprobó el apriete de todos los terminales de Baja Tensión, tirando del cable de cada fase con la mano enfundada en guantes de protección mecánica, pero no eléctrica. **El momento en que sucedió el accidente fue cuando el trabajador accidentado estaba comprobando el apriete del cable del neutro.**

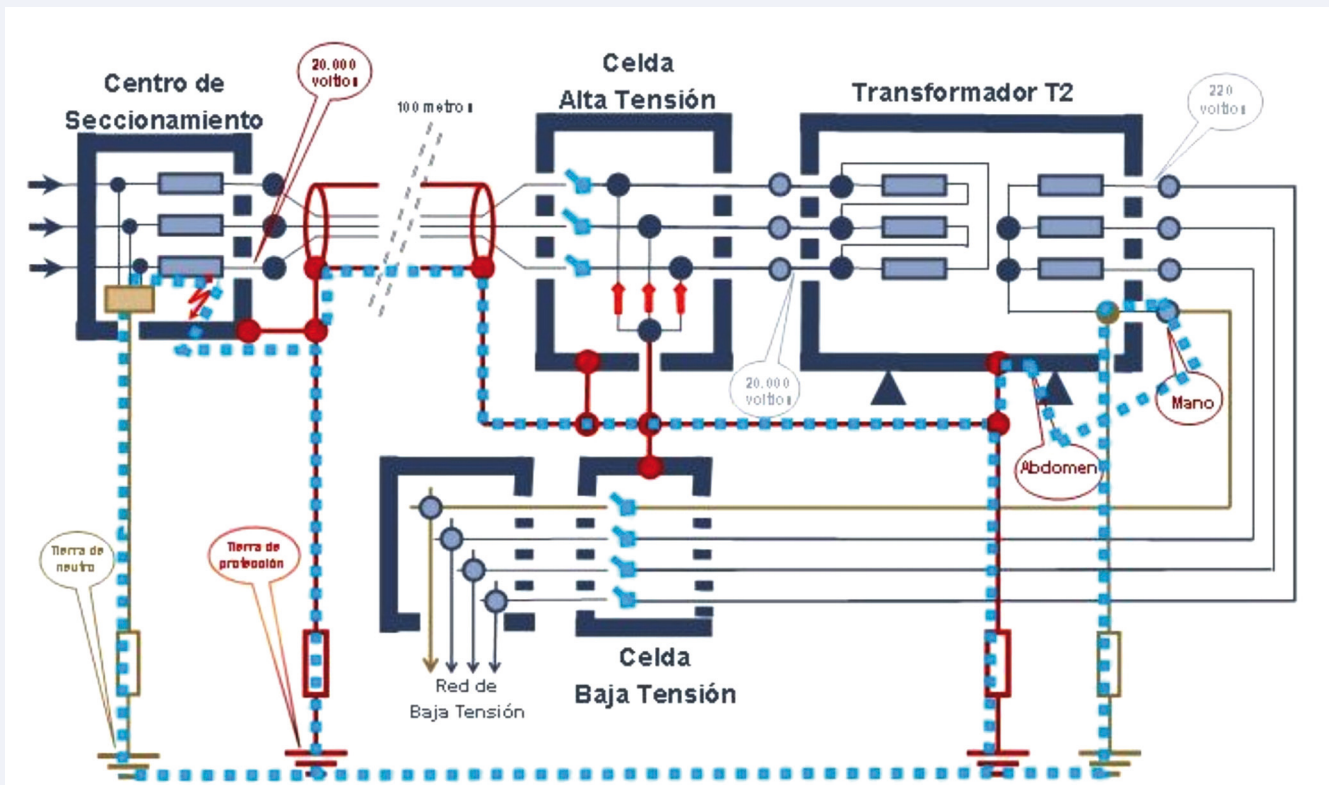
Los datos indican que pudo haber producirse en el Centro de Seccionamiento un fallo en un transformador de intensidad (TI), que pudo poner en tensión la tierra de protección, simultáneamente a la realización de los trabajos en el Centro de Transformación.

El cable de Alta Tensión que une el Centro de Seccionamiento (CS) con el Centro de Transformación (CT), dispone de una malla metálica que une las tierras de protección del CS y CT. Esta malla metálica trasladó

la alta tensión que se produjo en la tierra de protección del CS a la tierra de protección de CT, y por tanto a la carcasa del transformador T2, donde se apoyó el trabajador. Al tener el neutro una tierra independiente, se produjo una diferencia de potencial de alta tensión entre la carcasa y el borne del neutro. (Ver esquema)

El rayo rojo indica el fallo en el IT que hizo que la malla metálica que une las tierras se pusiese en tensión (línea roja). Los bocadillos indican las zonas de contacto del trabajador con la carcasa, abdomen, y el neutro, mano. La línea azul punteada muestra el recorrido de la corriente.
