ACCIDENTES DE TRABAJO INVESTIGADOS

049. Caída desde escalera manual

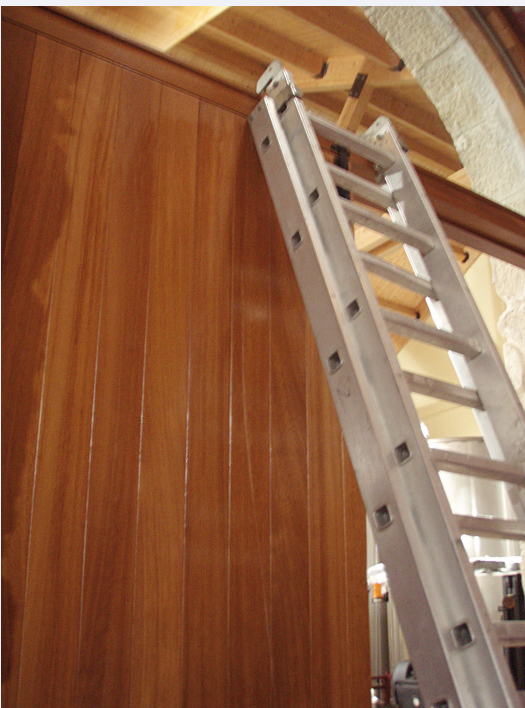
escalera simple extensible de aluminio

- Deslizamiento de la escalera cuando la trabajadora hizo hincapié (fuerza de empuje) para alcanzar la parte superior del cristal. La accidentada, debido a su estatura (1,55 m. aproximadamente) tenía sus pies en los últimos peldaños de la zona extensible.
- Posible inestabilidad de la escalera, cuyo apoyo sobre el marco del cristal era deficiente ya que sólo apoyaba el canto de la pletina.

- Utilizar tubos telescópicos acoplados a los accesorios de limpieza de cristales para efectuar ésta sobre el suelo, sin necesidad de emplear una escalera.
- Realizar, si es posible, la limpieza de los cristales desde el suelo o con la ayuda del accesorio para elevación de personas (cesta) disponible en la empresa acoplado a la carretilla elevadora. En este último caso se deberán tener en cuenta las indicaciones del fabricante del referido equipo de trabajo y el punto 3 del Anexo II del RD 1215/1997.

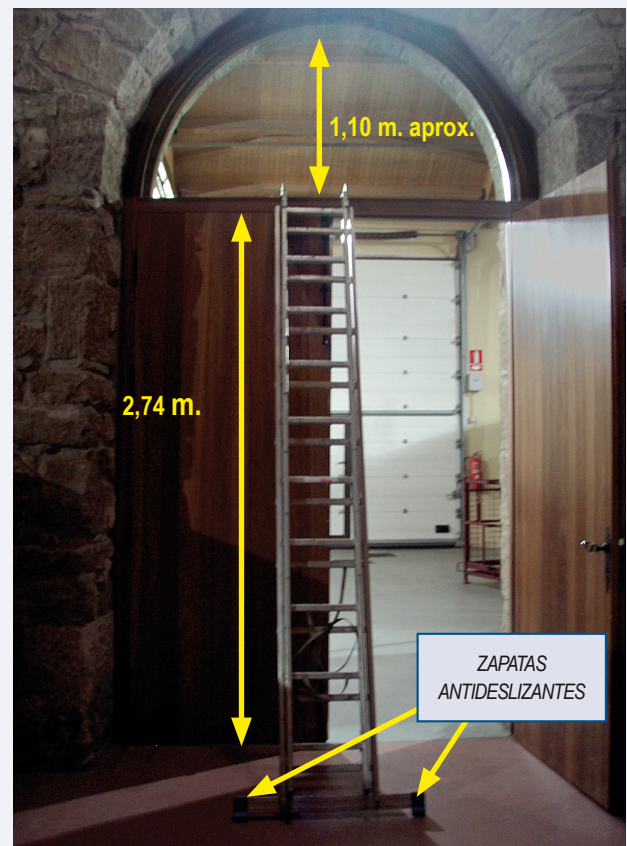
zona donde se produjo el accidente

apoyo de la escalera sobre el marco del cristal
