BINVAC

ACCIDENTES DE TRABAJO INVESTIGADOS

050. Caída de altura por hueco para lucernario

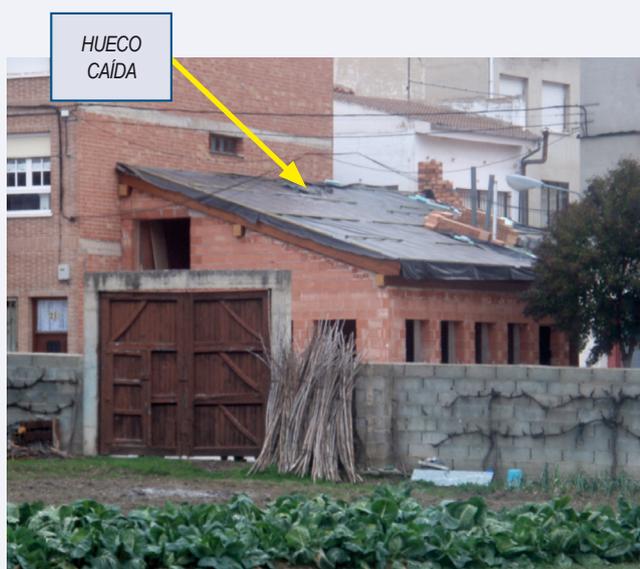
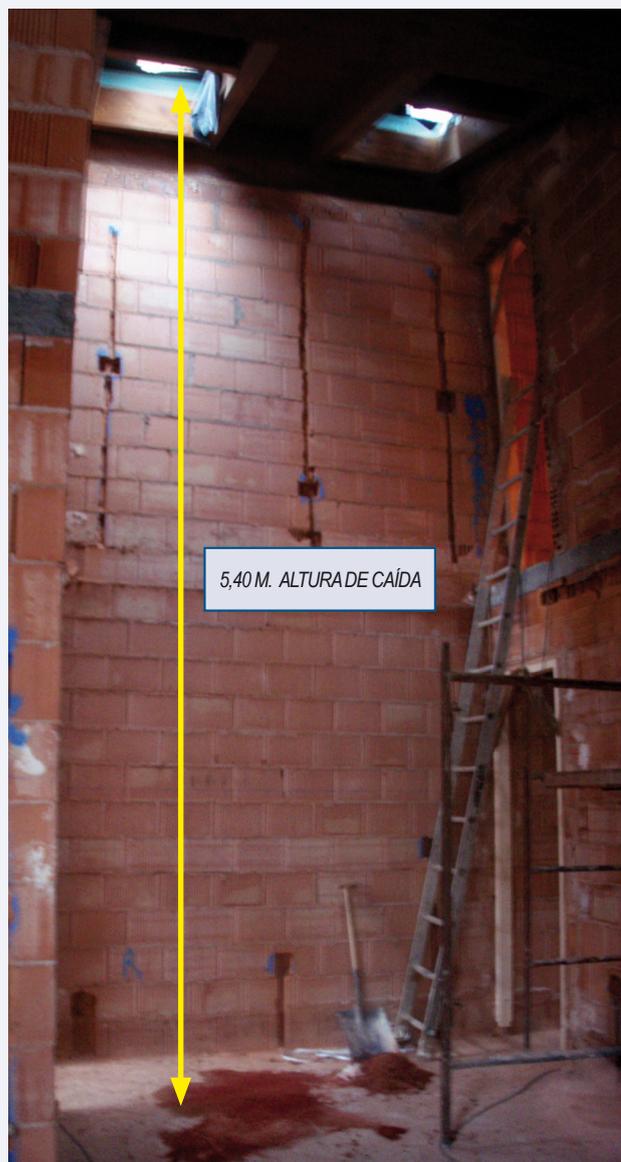
En un momento dado, cuando caminaba sobre la cubierta, éste pisó en el hueco de uno de los dos lucernarios descritos anteriormente. Cuando el trabajador apoyó sus pies sobre el plástico éste se rompió y cayó al suelo de la planta inferior (5,40m. de altura aproximadamente). El resultado de la caída fue mortal.

- El trabajador accidentado se hallaba circulando por una superficie insegura. Los huecos de los lucernarios no se veían desde la parte superior de la cubierta ya que estaban tapados por el plástico de color negro. Estos huecos no estaban señalizados ni protegidos.

- Proteger y señalizar los huecos existentes en la cubierta.
