BINVAC

ACCIDENTES DE TRABAJO INVESTIGADOS

Descripción del accidente

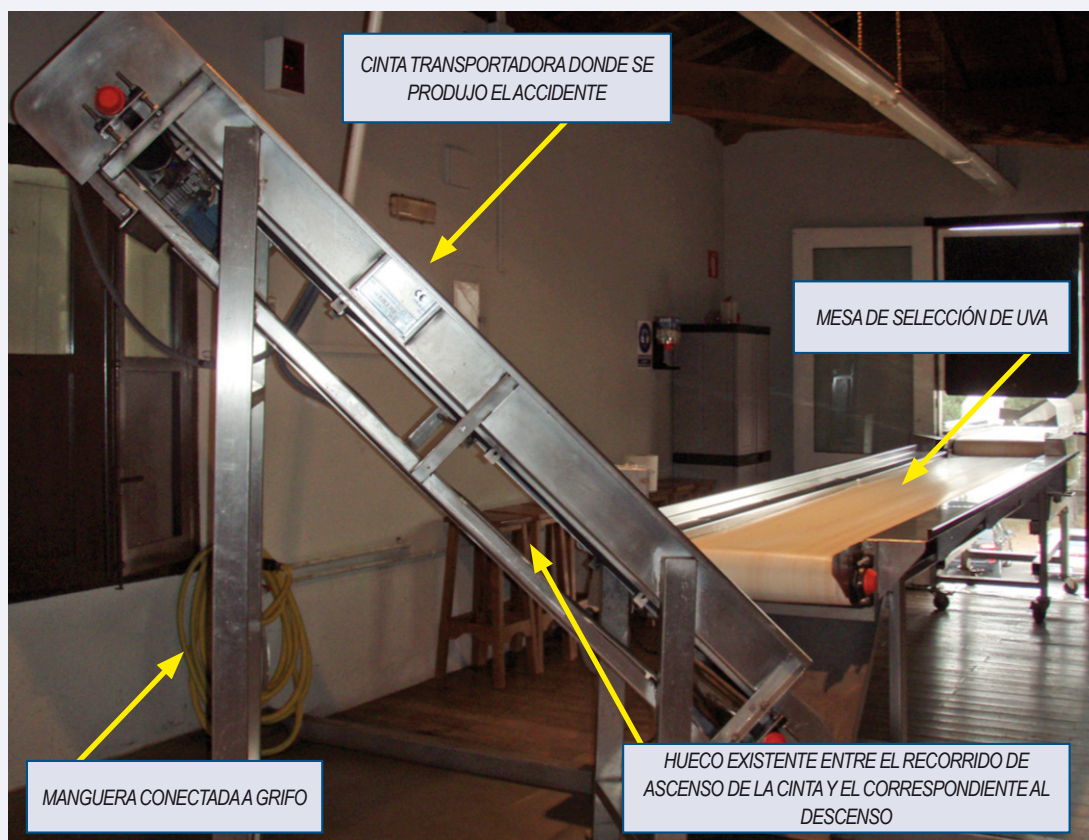
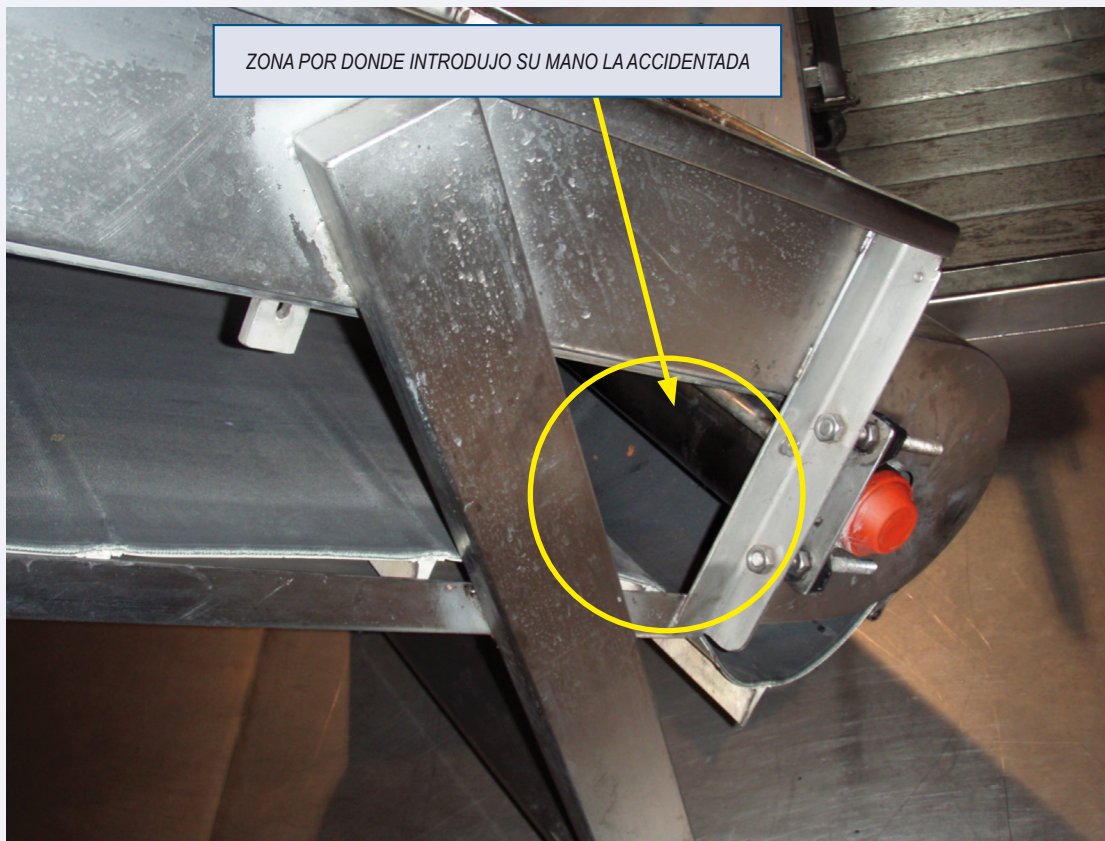
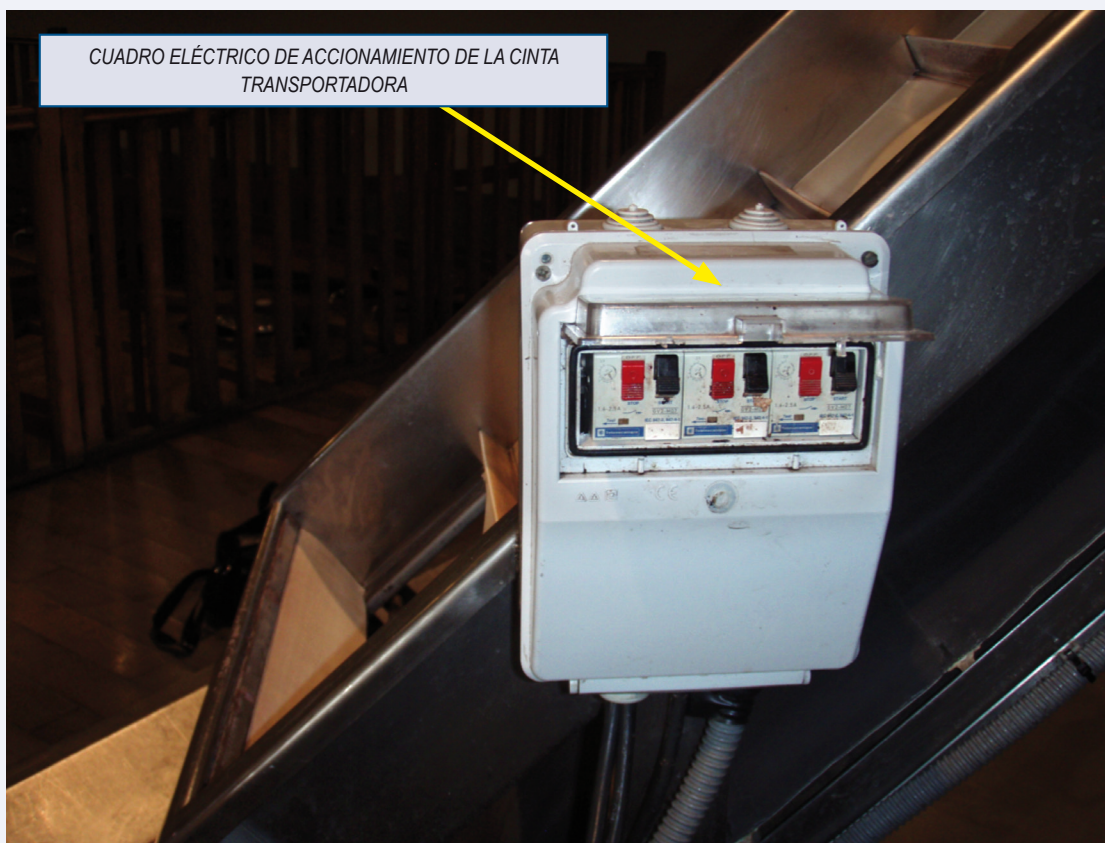
En el momento en que se produjo el accidente la trabajadora accidentada se hallaba, junto con una compañera, limpiando la cinta transportadora descrita anteriormente. Al parecer, habían retirado la mayor parte de la suciedad mediante una manguera con agua, pero para limpiar de forma más exhaustiva la lona de la cinta utilizaba un estropajo. La tarea se realizaba estando la cinta en funcionamiento. En un momento dado, la trabajadora observó que había restos de suciedad en la zona interna del tramo de descenso de la lona e introdujo su mano para poder limpiarla. Entonces se le escapó el estropajo y en un acto instintivo se dispuso a cogerlo con su mano derecha resultando ésta atrapada por el rodillo inferior de la cinta. Al oír los gritos de la accidentada la compañera desconectó el equipo del cuadro general que se encuentra en la pared próxima a la mesa de selección. Para poder extraer el brazo atrapado fue necesario romper la lona, ya que ésta se encontraba en tensión.

- Ausencia de protección que impida el acceso al hueco existente entre el recorrido de ascenso de la cinta y el correspondiente al descenso.
- Accesibilidad a una zona con riesgo de atrapamiento.
- No detener el equipo para realizar la limpieza.

- Evaluar la cinta transportadora y realizar las modificaciones necesarias para cumplir con lo dispuesto en el RD 1215/1997. Entre otras, se deberá:
 - Instalar protección adecuada que impida el acceso al hueco existente entre el recorrido de ascenso de la cinta y el correspondiente al descenso.
 - Dotar a la cinta de órganos de accionamiento claramente identificados, para ello se deberán utilizar colores y pictogramas normalizados. En su defecto se puede poner una indicación clara de su función, por ejemplo: marcha/parada.
 - Colocar parada de emergencia.
- Para realizar tareas de mantenimiento, ajuste, limpieza, etc. se deberá parar previamente el equipo y comprobar la ausencia de energías residuales.
