ACCIDENTES DE TRABAJO INVESTIGADOS

058. Amputación de dedo en un torno paralelo

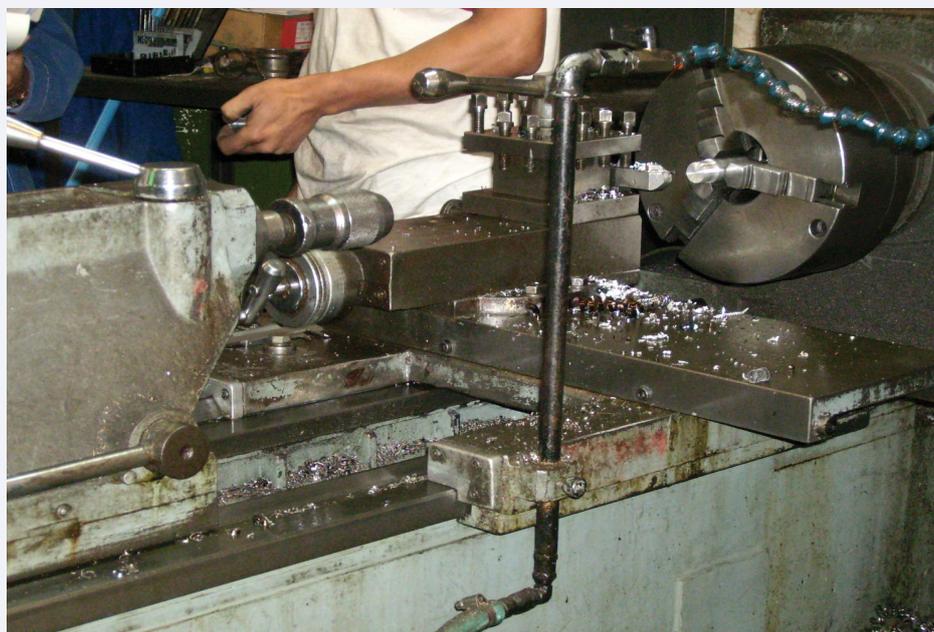
Para realizar este trabajo hay que apretar bastante la lija con ambas manos contra la pieza que gira e ir desplazándolas por la superficie de la misma longitudinalmente. En un momento determinado la lija de tela resulta atrapada por la pieza que gira y descoloca y arrastra violentamente las manos del operario. Una de ellas resulta atrapada entre la propia pieza y la cuchilla en la torre portaherramientas resultando amputado un dedo del trabajador.

Plato de garras, contrapunto y torreta del torno

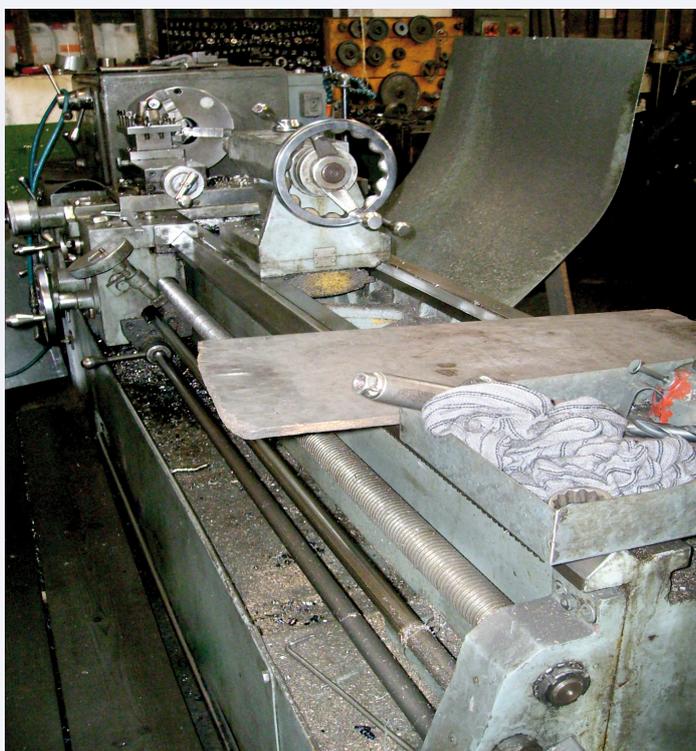
Vista general del torno con una chapa protectora colocada de forma rudimentaria que no consigue una protección eficaz

- El torno dispone de una carcasa protectora de la zona de giro pero esta ni cubre suficientemente la zona de riesgo, ni dispone de dispositivo de enclavamiento.

- De acuerdo con esta evaluación, la máquina debe ser puesta en conformidad con las especificaciones del Anexo I del R.D. 1215/1997.
- El control del riesgo que produjo el accidente consiste en adoptar las medidas necesarias para eliminar la posibilidad de contacto con los órganos móviles de la máquina mediante la instalación de un resguardo con enclavamiento que impida el acceso a las zonas peligrosas o, en su defecto, un dispositivo que detenga las maniobras peligrosas antes del acceso a dichas zonas; todo esto, naturalmente implicaría la realización de las tareas de lijado contando con equipos o máquinas más específicos.
