BINVAC

ACCIDENTES DE TRABAJO INVESTIGADOS

059. Caída de trabajador a distinto nivel por vuelco de la PEMP (plataforma elevadora móvil de personas)

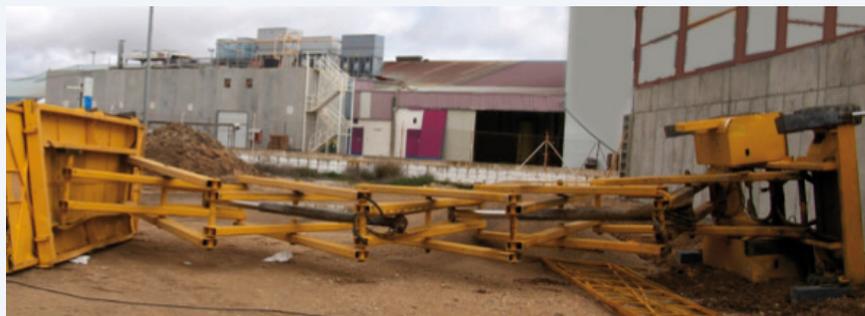
En un determinado momento, la PEMP empezó a inclinarse hacia atrás, produciéndose el vuelco de la misma hasta impactar su góndola o cesta contra el suelo. Consiguientemente, se produjo la caída a distinto nivel del trabajador que estaba utilizando la plataforma.

posición PEMP tras vuelco

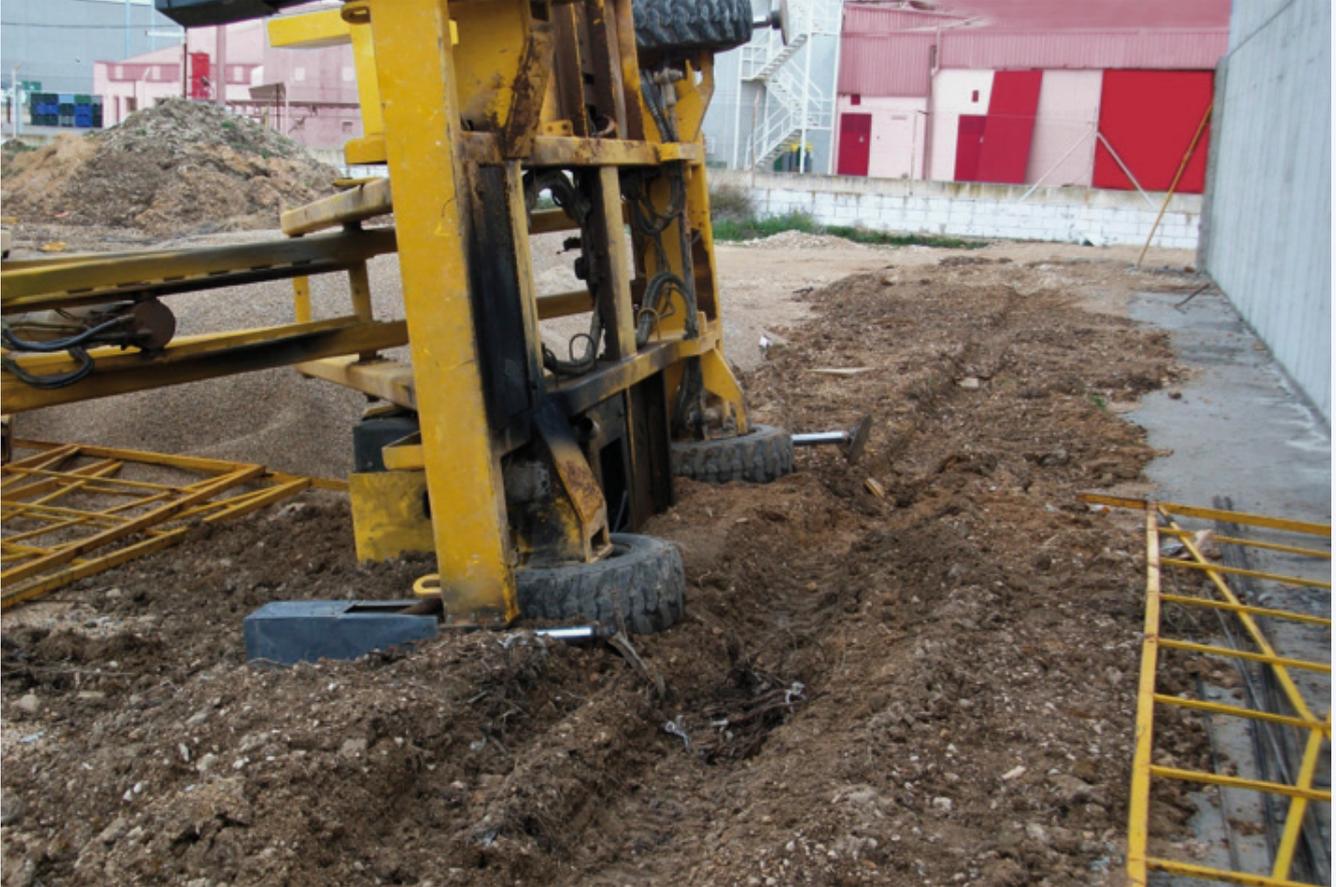
- **Existencia de terreno inestable y no compacto** sobre el que se situó la PEMP para la realización de los trabajos.
 - **Nivelación del terreno con tierra sobrante, proveniente del vaciado de tierras, sin compactar.** La necesidad de nivelar el terreno para la ubicación de la PEMP se solventó con el relleno con tierra de un montón contiguo. Dicha tierra, además, no fue debidamente compactada, circunstancia que facilitó su hundimiento progresivo, tanto por el peso de la propia plataforma, así como por las rodadas que produjo su movimiento lateral durante la ejecución del trabajo, como por el paso de otra maquinaria de obra.

vista del terreno sin compactar

- **Ubicación incorrecta de la PEMP,** puesto que 2 de las ruedas y, por tanto, sus estabilizadores quedaron situados sobre terreno de hormigón, mientras que las 2 ruedas y estabilizadores restantes, los más alejados al pórtico de la nave, quedaron situados en el terreno inestable y no compacto.

- El terreno sobre el que se asiente la plataforma ha de tener la suficiente resistencia para evitar su hundimiento y, en último término, el vuelco de aquélla. Por tanto, **la nivelación del terreno ha de realizarse, mediante el aporte de tierras o material de relleno en sucesivas capas, debidamente compactadas mediante medios mecánicos, hasta alcanzar un grado de compactación adecuado.**

- La operación de relleno y nivelado ha de realizarse bajo **la supervisión de un profesional experto** en este tipo de actuaciones. En buena lógica, esta supervisión sería la consecuencia de un análisis previo de la situación de riesgo, proceso del que habrían formado parte la previsión del contratista de utilización de la plataforma (aspecto no recogido en el plan de seguridad y salud en el trabajo), el intercambio de información entre empresas (riesgos asociados a la circulación de maquinaria pesada de otras empresas concurrentes), la participación del coordinador de seguridad y salud durante la fase de ejecución (aprobación del plan y supervisión de las previsiones en él incluidas), etc.
