ACCIDENTES DE TRABAJO INVESTIGADOS

060. Contacto eléctrico directo al contactar la barandilla de una PEMP (plataforma elevadora móvil de personas), con el conductor de una línea aérea de alta tensión al realizarse un trabajo en proximidad.

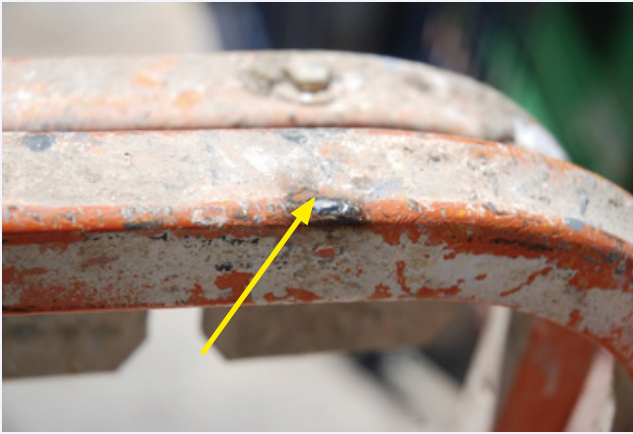
En un determinado momento, el trabajador, subido sobre la plataforma, inició la maniobra de subida para situarla a la altura que requería la tarea, mediante accionamiento del órgano de movimiento del puesto de mando ubicado en la propia plataforma, el cual se encontraba ubicado en el extremo opuesto a la línea eléctrica. Durante el movimiento de subida, la barra o barandilla superior de la plataforma tocó la línea y produjo el contacto eléctrico.

Punto de contacto de la línea con la barandilla

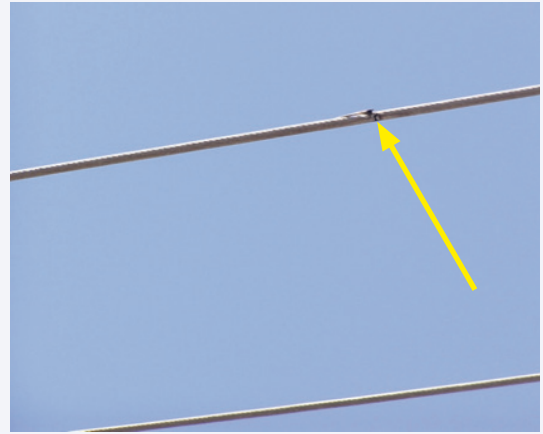
Punto de contacto en el cable

- La línea eléctrica es de 20 kV. El conductor más cercano discurre a una distancia de 4,00 m de la fachada, a una altura de 8 m respecto al suelo.
- La PEMP había sido alquilada por la empresa. Dispone de marcado CE, declaración de conformidad y manual de instrucciones.

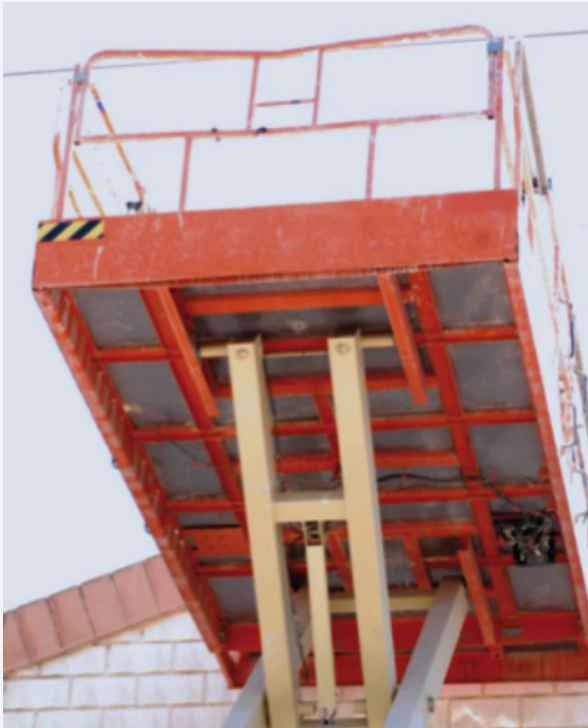
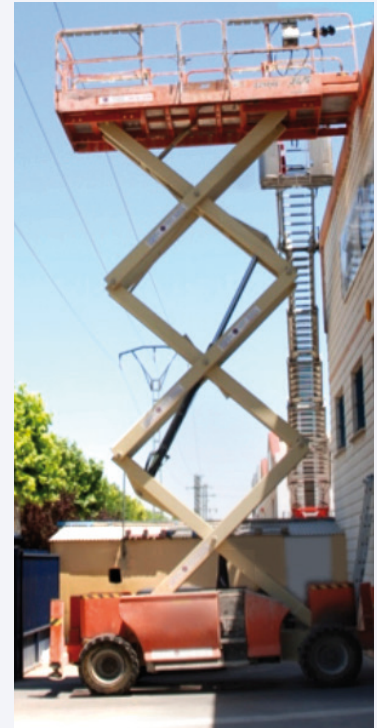
- **Ubicación incorrecta de la PEMP** para la realización de los trabajos: a diferencia de cómo se había ubicado el día anterior, la plataforma se había posicionado en la jornada del accidente con su lado más largo perpendicular a la fachada de la nave. Esta deficiente ubicación vino derivada de:

- **La ubicación de la plataforma con su lado más largo paralelo a la fachada** habría aumentado la distancia de aquélla a la línea eléctrica; por tanto, la probabilidad del accidente se habría minimizado de manera ostensible.
- Dado que la ubicación incorrecta de la plataforma tuvo origen en la existencia de un agujero en el suelo, fruto de la realización de otros trabajos en las inmediaciones de la fachada de la nave, es evidente que una planificación y organización adecuada de los mismos, en cuanto a evitar que se solaparan en el tiempo, o, alternativamente, que se dispusieran las medidas oportunas que permitieran la simultaneidad de tareas, habrían permitido la correcta colocación del equipo de trabajo.

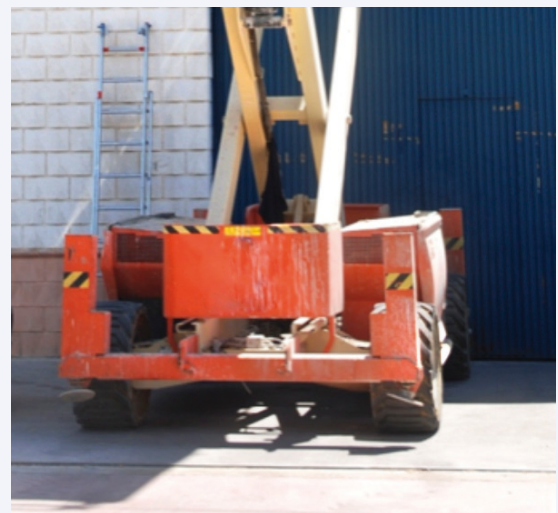
- **Existencia de un agujero (zanja) en el suelo**, a consecuencia de la realización de tareas de saneamiento por parte de otra empresa, que impedían la ubicación de la plataforma paralela a la fachada. Las tareas de saneamiento se realizaron el día anterior al accidente, tras la finalización de la jornada del trabajador lesionado y sin su conocimiento previo, razón por la que al inicio de la nueva jornada aquél detectó la imposibilidad de colocar correctamente la plataforma.

Zona de trabajos de saneamiento (zanja)

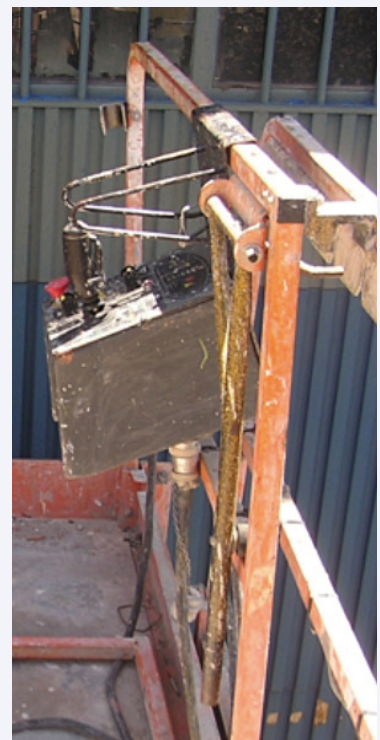
Asimismo, indicar que un factor adicional que limitó la posibilidad de que el trabajador advirtiese el riesgo, durante el movimiento de subida de la plataforma, fue la **ubicación del puesto de mando** de la misma, situado en la parte más próxima a la fachada. Por tanto, durante su accionamiento, pendiente de situar la plataforma al nivel adecuado, **el trabajador perdió la visibilidad directa de la línea eléctrica** (al situarse prácticamente de espaldas a la misma).
