ACCIDENTES DE TRABAJO INVESTIGADOS

061. Sepultamiento por derrumbe de la pared de un pozo excavado

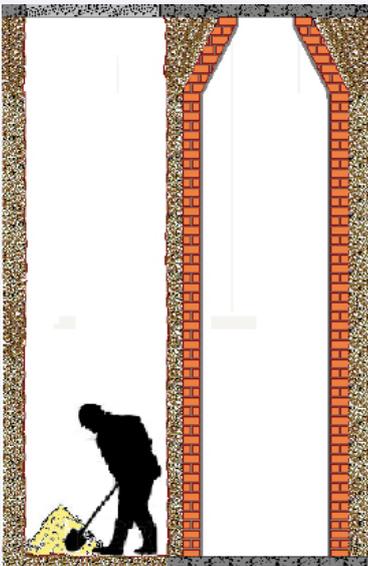
Boca de acceso al pozo

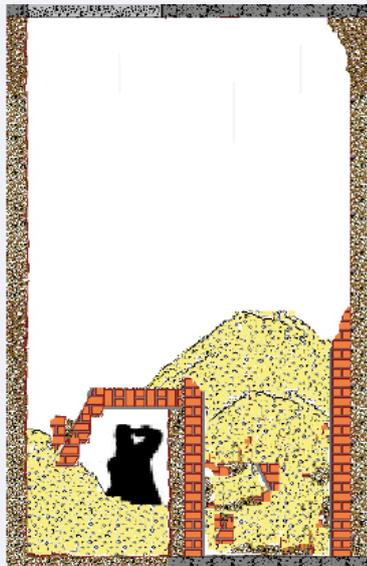
Estado en el que se encontraba el pozo que se estaba ejecutando, inmediatamente antes del colapso

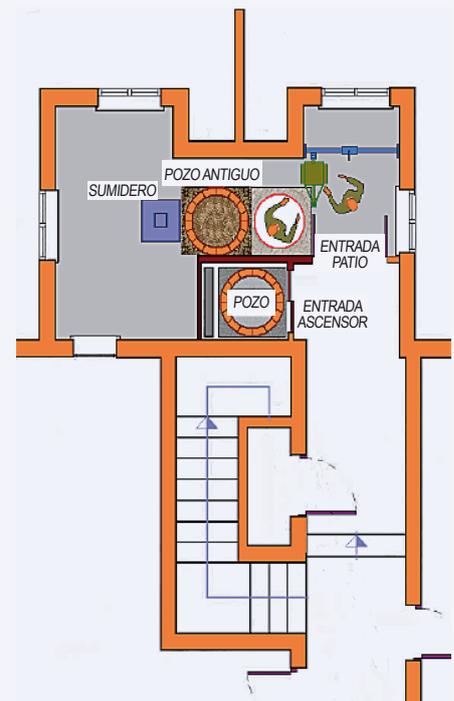
Estado probable de la caverna que se generó tras el colapso

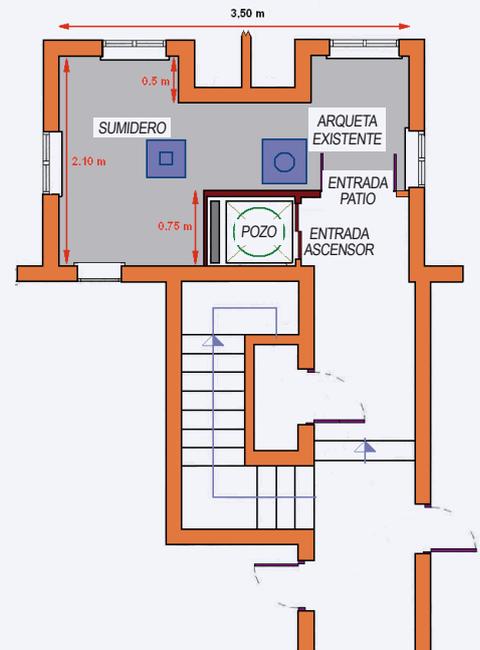
Planta del patio interior de la finca, en la que se ha representado la situación aproximada de los tres pozos colindantes

El pozo que se estaba excavando se localizaba en la zona central del patio interior de la finca, teniendo éste la configuración y las dimensiones que se indican, de forma aproximada, en el esquema adjunto.

La boca del pozo se había excavado en la losa de hormigón que formaba el suelo del patio teniendo un diámetro aproximado de 1,30 m, este mismo valor del diámetro se conservaba inicialmente hasta el fondo de la excavación, ya que las paredes se habían excavado verticalmente.

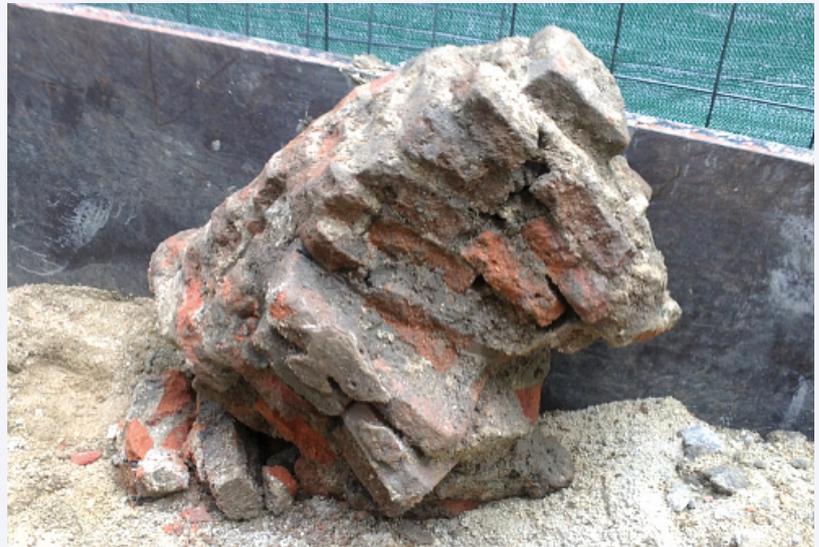
Conforme al estado que presentaban los restos de la fábrica de ladrillo que fueron extraídos durante el rescate del trabajador, así como aquellos otros que todavía se encontraban en el interior del hueco formando parte del anillo de revestimiento, existen indicios suficientes para presuponer que la estructura del pozo antiguo se encontraba en una situación cercana al equilibrio límite, mantenida básicamente por la ausencia de sollicitaciones capaces de sacarla de tal condición.

Se puede apreciar la importante degradación tanto de los ladrillos macizos como de los morteros de las llagas. Nótese la existencia de planos de fractura en los que los ladrillos aparecen desprendidos de la fábrica

El grado de descomposición que presentaban los ladrillos y el nivel de degradación del mortero en las llagas debido, al paso del tiempo y a la acción de las aguas, junto con el hecho de que, tras el accidente, hubiera desaparecido prácticamente todo el anillo que formaba su revestimiento original, se consideran pruebas suficientemente representativas como para fundamentar la hipótesis anterior.

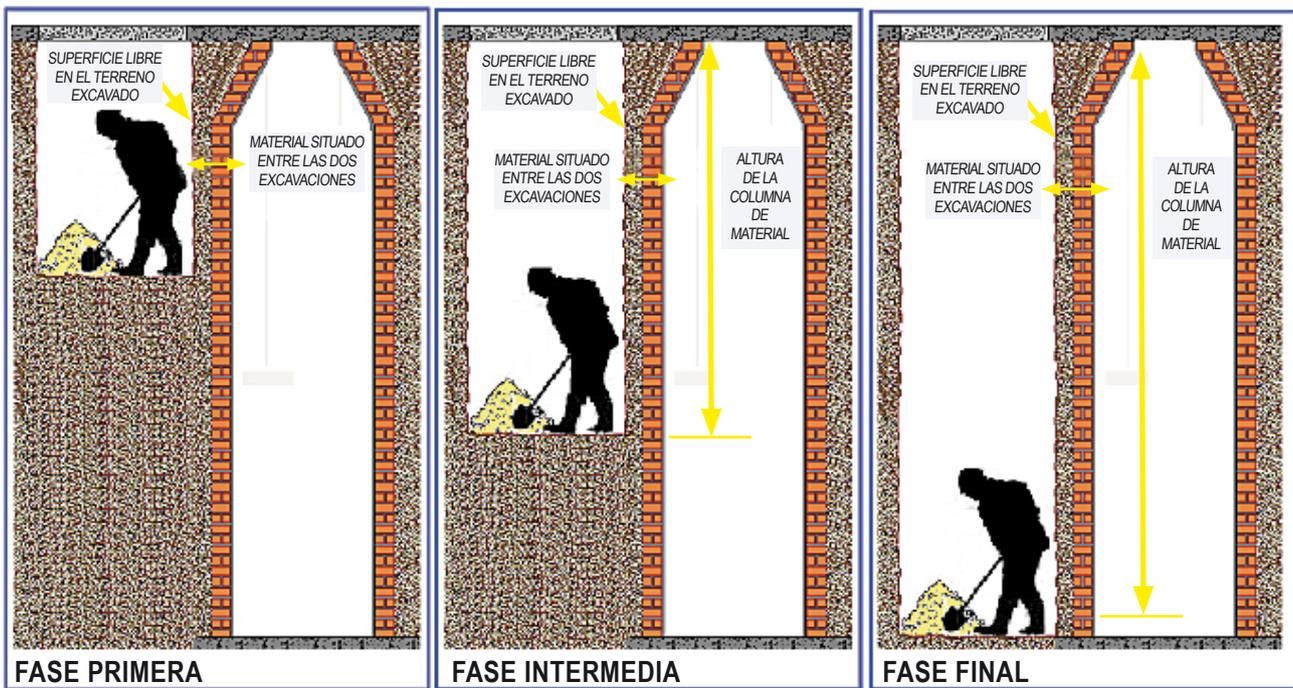
Dado que no se había dispuesto un sistema de contención que se opusiera al movimiento del terreno, es lógico pensar que la resultante de las fuerzas tangenciales también se fuera incrementando, convirtiéndose con ello en un factor más de desestabilización.

Diferentes estadios de la excavación donde se ha representado el incremento de la columna de material que se situaba entre los dos pozos, a medida que se desarrollaba la excavación

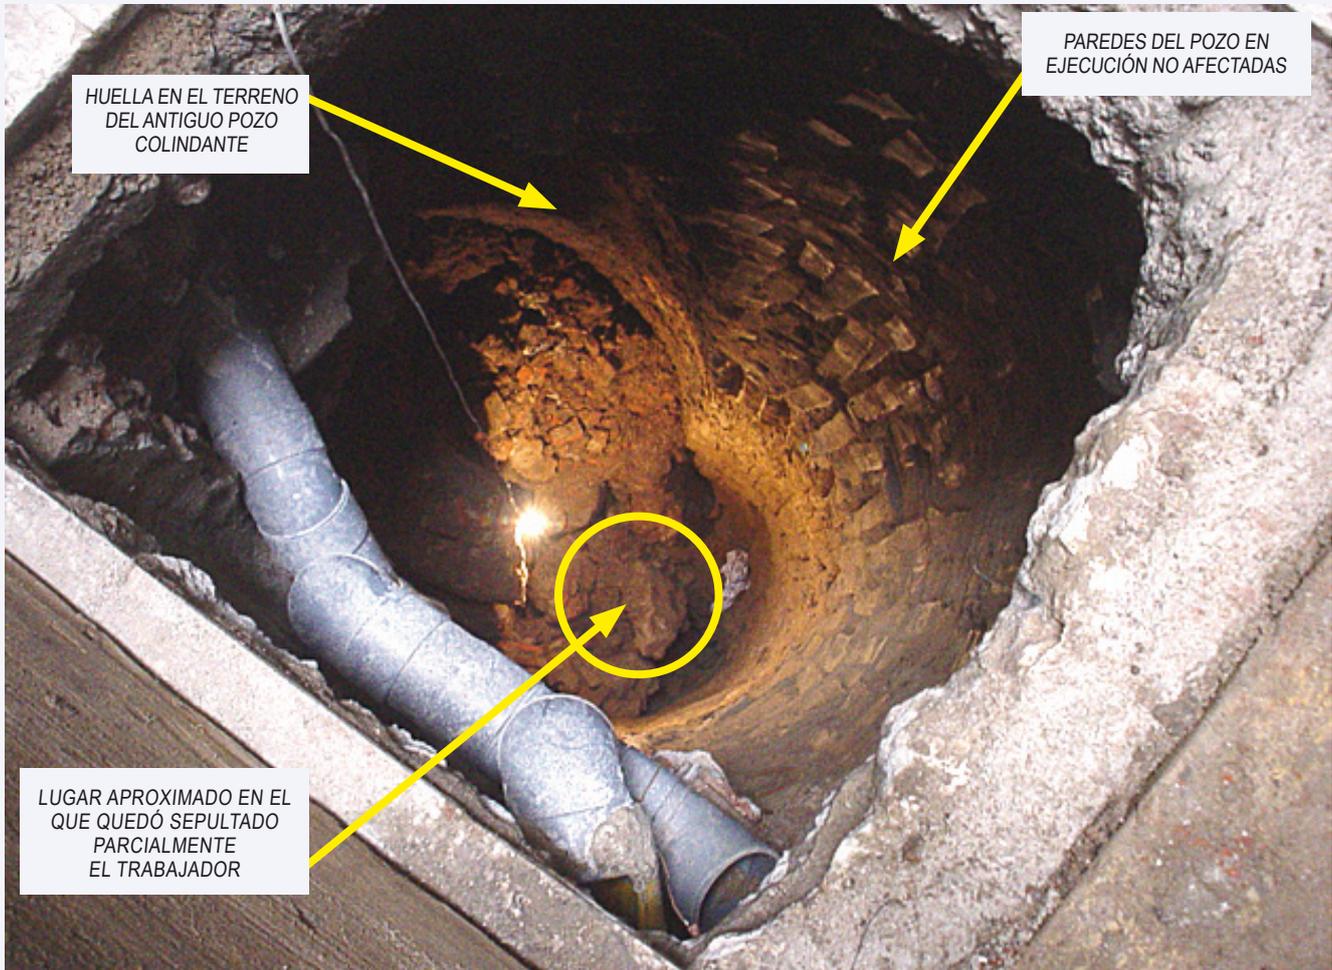
Ateniéndose a los supuestos presentados y a la posibilidad de que se dieran de forma concurrente, se considera racionalmente probable que, en un momento dado, una parte significativa de la fábrica de ladrillo, posiblemente de la parte del anillo que se encontraba más próxima a la excavación, se fracturara debido a las sollicitaciones, iniciando con ello tanto su desplome como el del terreno aledaño. Una vez iniciado el proceso y debido a una más que posible falta de resistencia en el resto de la fábrica, el colapso se debió extender al resto del revestimiento, afectándolo en prácticamente su totalidad, dejando a la vista, como buena prueba de ello, la superficie del terreno situado en el trasdós que hasta ese momento había estado en contacto con él (*ver foto página siguiente*).

Vista de detalle del interior de la caverna generada en el accidente en la que se puede apreciar la existencia en el fondo de escombros de fábrica de ladrillo junto con tierras. Nótese la verticalidad de las paredes de la excavación a la derecha de la fotografía y que coinciden con las del pozo que se estaba ejecutando en esa zona
