BINVAC

ACCIDENTES DE TRABAJO INVESTIGADOS

064. Contacto eléctrico por alta tensión en tareas de limpieza en el interior de un centro de seccionamiento

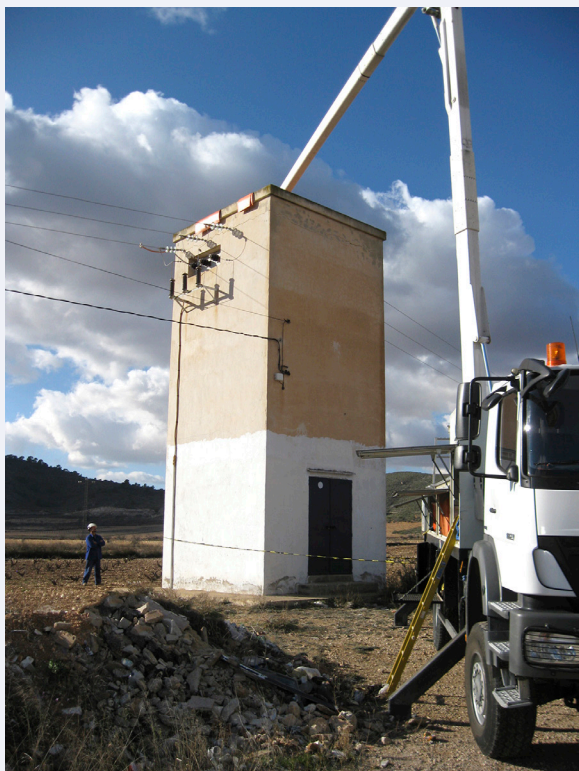
Vista exterior del centro de seccionamiento y medición

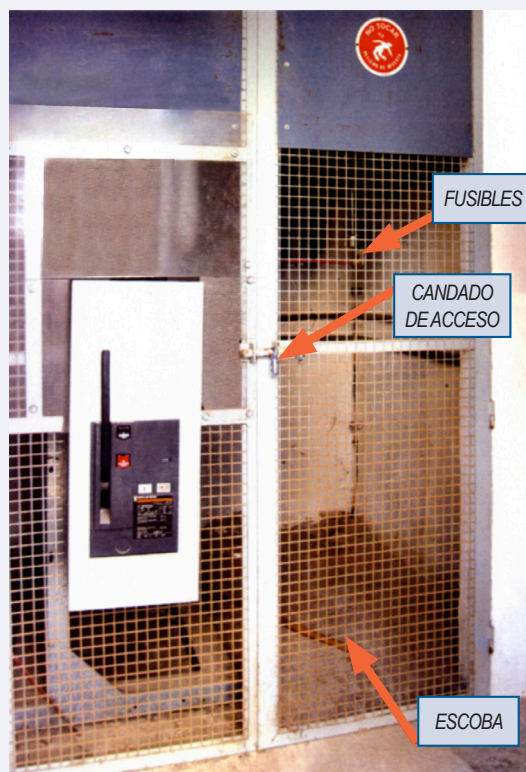
Vista interior del centro de seccionamiento y detalle

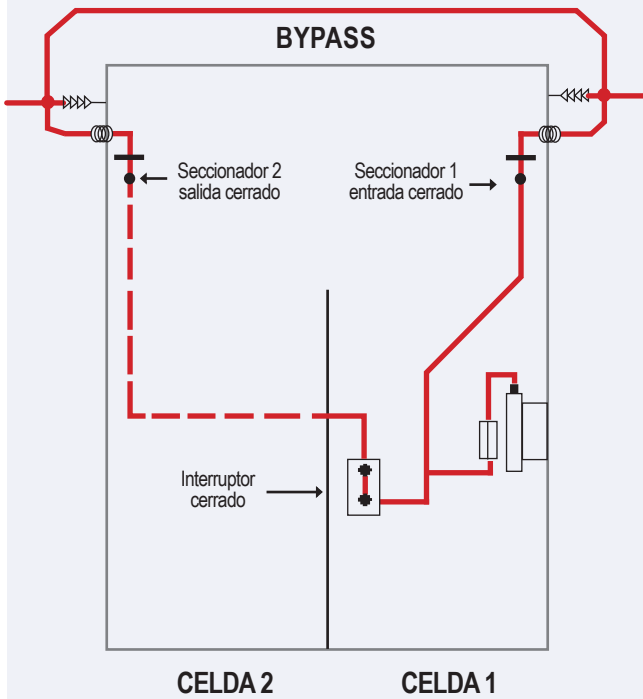
Esquema 2

Colocación del bypass (trabajo en tensión)

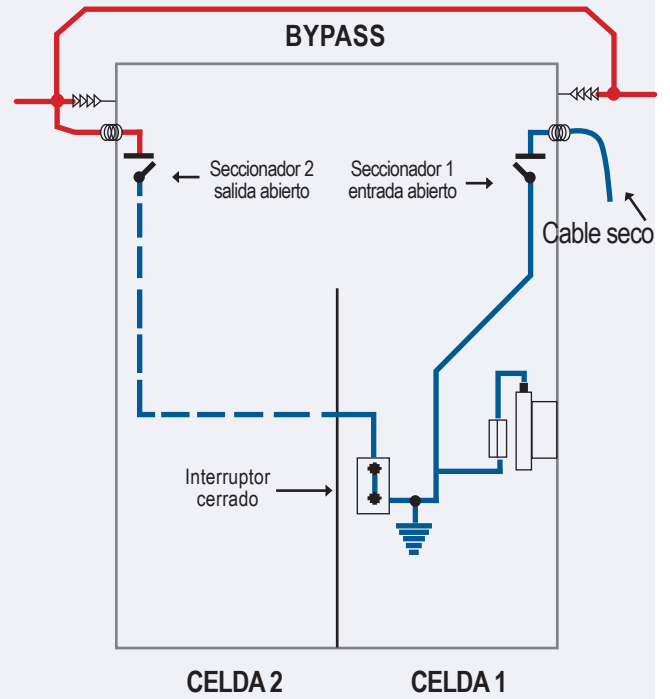
Esquema 3

- apertura de seccionadores
- puesta en cortocircuito y a tierra de las barras (trabajo sin tensión)
- primera fase de instalación del cable "seco" (trabajo sin tensión)

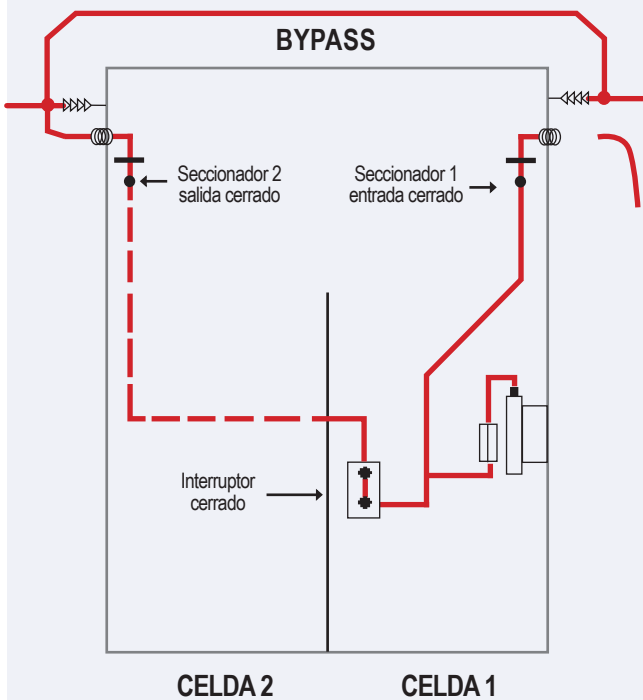
Esquema 4

- retirada del cortocircuito y tierra de las barras (trabajo sin tensión)
- cierre de seccionadores
- comprobación de la primera fase de colocación del cable seco (trabajo en tensión)

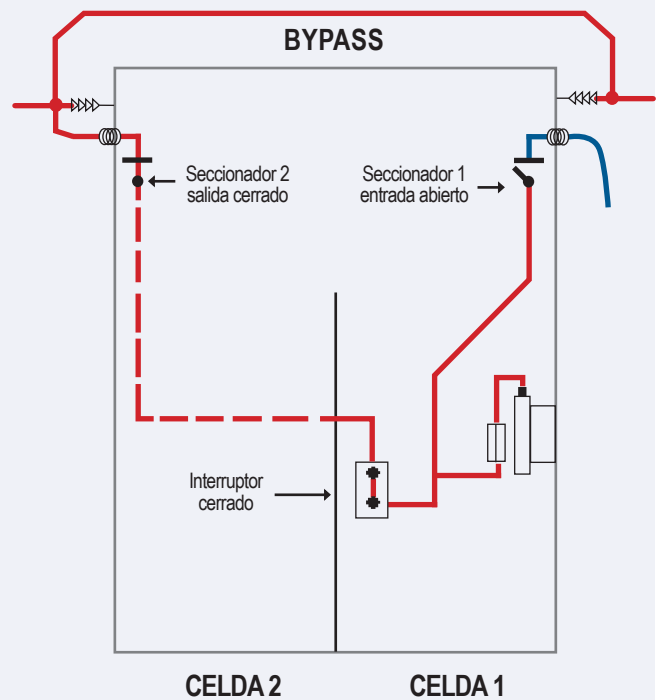
Esquema 5

- apertura del seccionador 1
- colocación de terminal (botella) en cable "seco" (trabajo sin tensión realizado por los trabajadores de la empresa del accidentado)

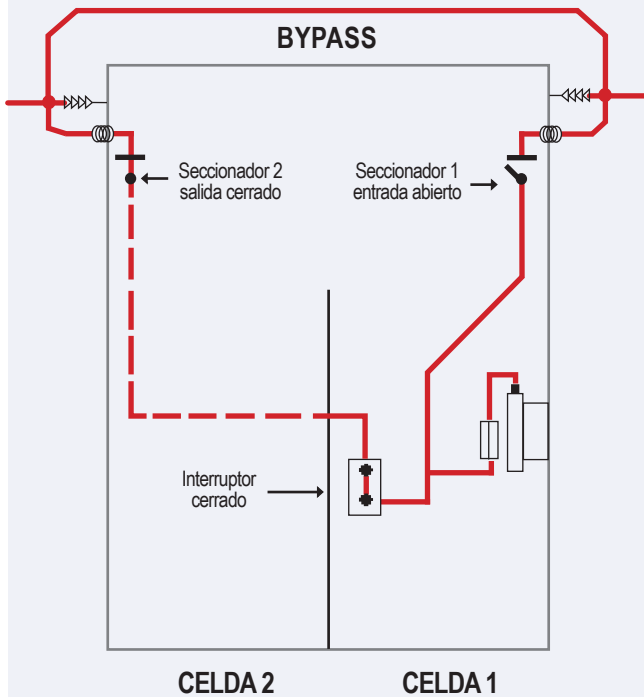
Esquema 6

Conexión del cable "seco" a línea (trabajo en tensión)

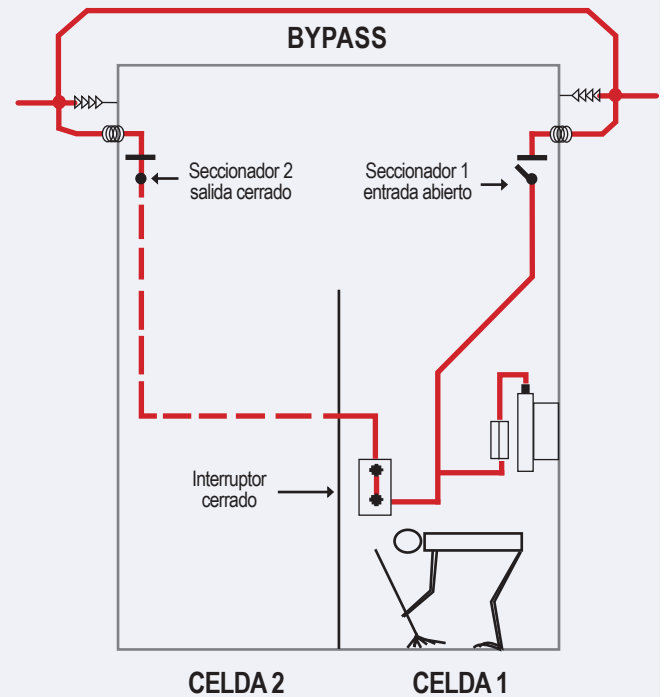
Esquema 7

- situación en el momento del accidente
- comienzo de retirada de bypass (trabajo en tensión)

El trabajador puede acceder al interior de la celda y no se cerciora de la ausencia de tensión en el interior de ésta, ya que únicamente comprueba que los seccionadores de la línea de entrada al centro se encontraban abiertos. Al estar cerrados los seccionadores de salida se produce una realimentación de la tensión en el interior del centro.

El corte de suministro eléctrico en el interior de la instalación se realiza únicamente abriendo los seccionadores de entrada y salida y no se activa el interruptor, permitiendo la realimentación en el interior del centro una vez cerrado los seccionadores de salida.

- Descoordinación entre los trabajadores de ambas empresas, al no haber establecido medios de coordinación previos.
- Defectos en el control de accesos y llaves. Los responsables de los trabajos de la empresa de trabajos en tensión, no disponen del control de las llaves de acceso al centro durante el tiempo que dura la realización de las tareas. Tampoco se ha dispuesto de otro medio de control del acceso al centro, vigilancia, barreras, etc.
- No seguimiento de los procedimientos establecidos en los trabajos en alta tensión, en lo referente a aperturas y cierre de circuitos y colocación de cortocircuitos y tierras.
- No comprobación de la ausencia de tensión en el interior del centro.

- Elaborar un procedimiento de coordinación de actividades empresariales, donde se establezcan claramente las responsabilidades y funciones de cada uno de los participantes.
- Control de accesos efectivo por parte de la empresa que realiza los trabajos en tensión.
- Seguimiento de los procedimientos establecidos en los trabajos en alta tensión.
