BINVAC

ACCIDENTES DE TRABAJO INVESTIGADOS

66. Caída a distinto nivel por fracaso de un tramo de barandilla de protección deficientemente dispuesta, cuando el trabajador apoya sobre la misma por desequilibrio originado por la tarea

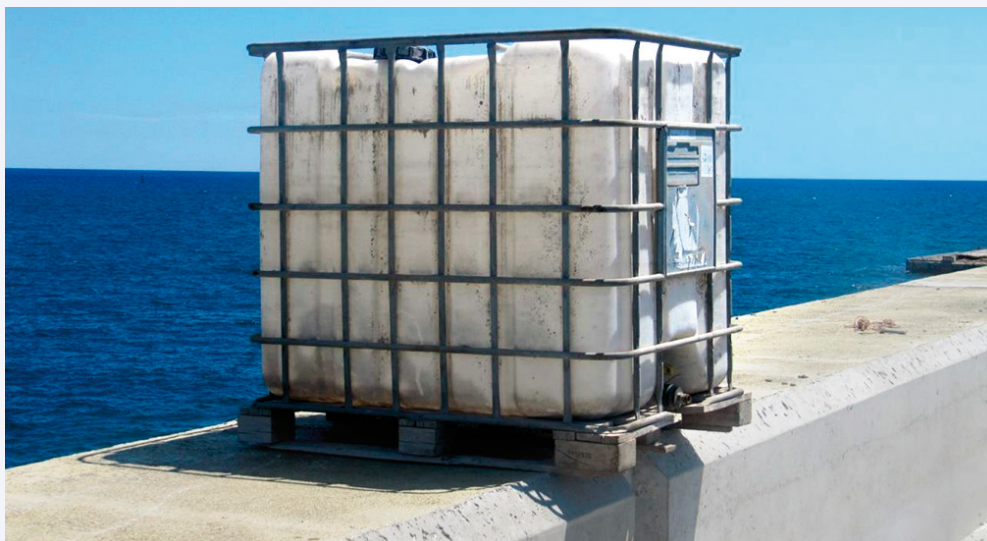
Depósito superior de agua, ubicado en el antepecho de la coronación del espaldón

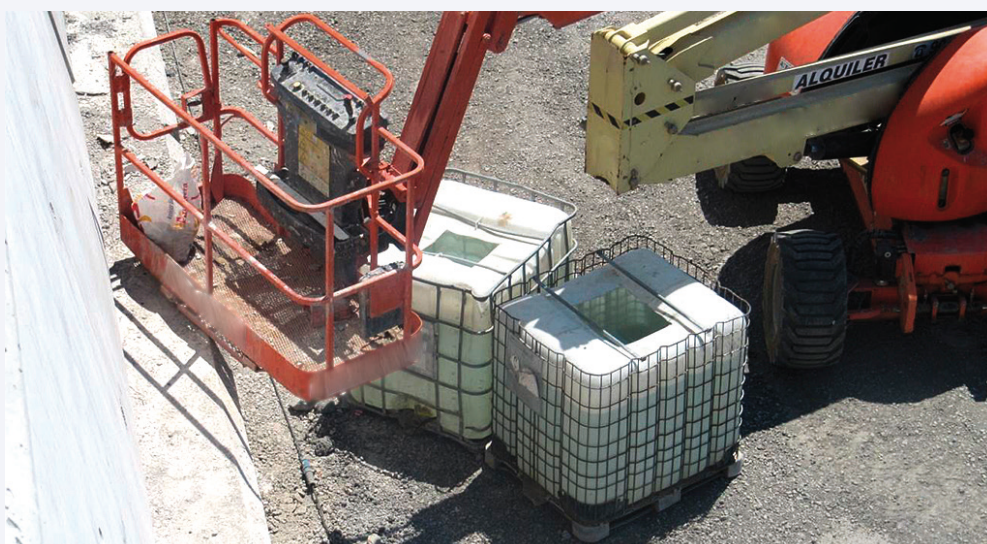
Depósitos inferiores desde los cuales se bombea el agua al depósito superior

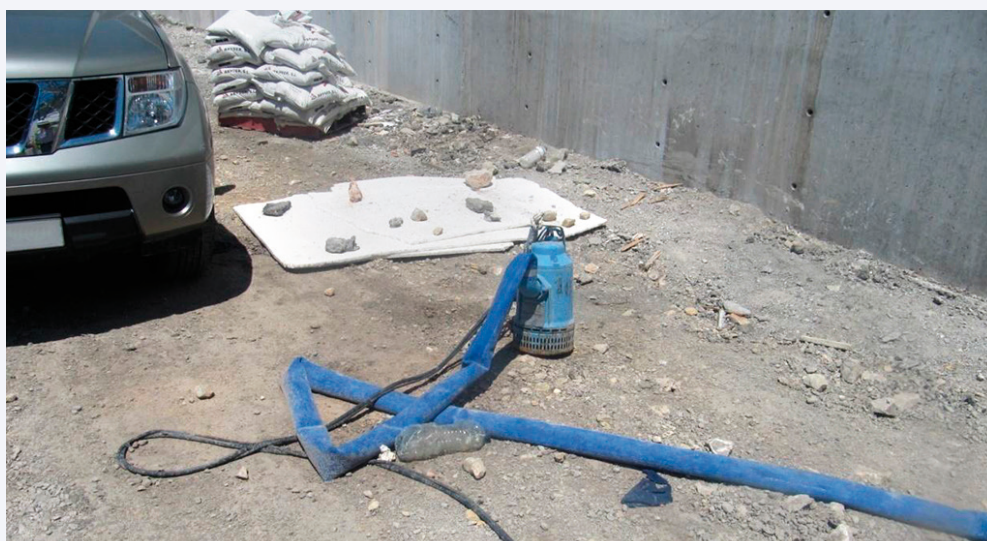
Equipo de bombeo y tubería de impulsión

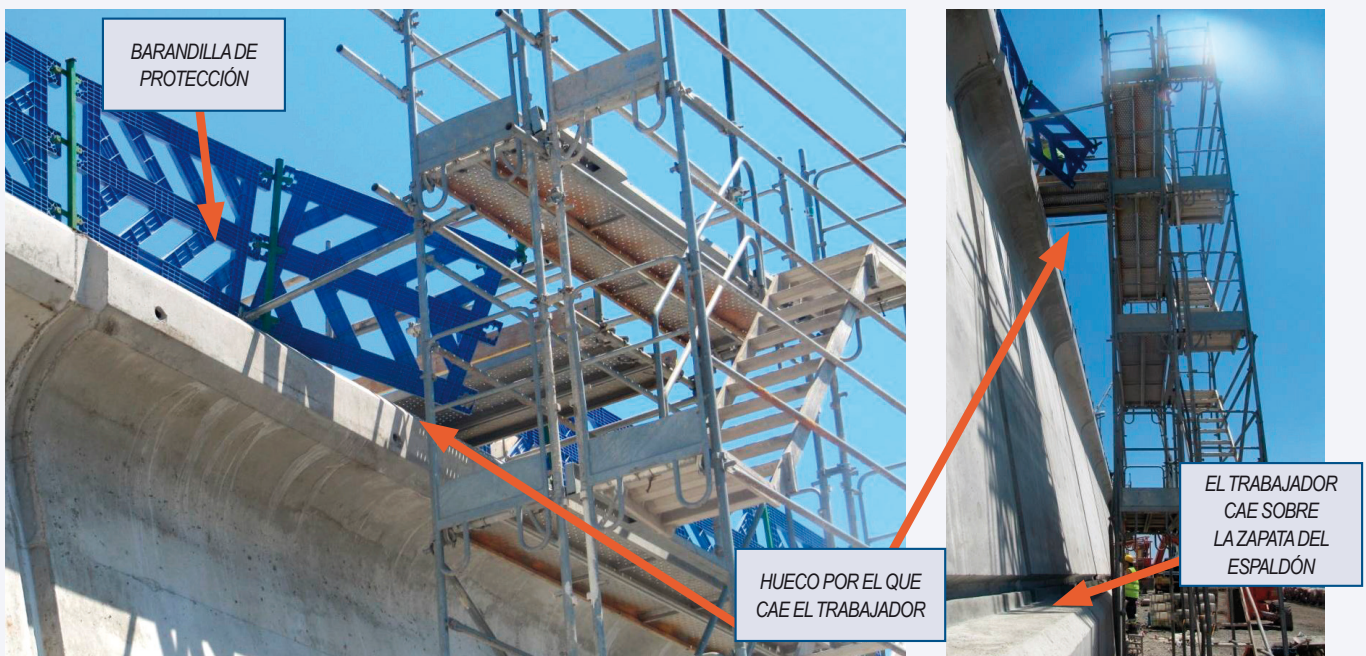
Al apoyarse en dicho tramo, se liberan las fijaciones del último montante de la barandilla, el cual había sido atado con alambre a la propia estructura de la barandilla de la pasarela de acceso, lo que provoca que se libere ésta y que caiga el trabajador por el hueco producido entre espaldón y torre de acceso, cayendo hasta la zapata del mismo, en una caída de aproximadamente 7 metros.

Detalle del tramo de barandilla que cede y hueco por el que cae el trabajador

Detalle de la trayectoria de caída

La fijación del poste correspondiente al encuentro de la barandilla con la pasarela de acceso desde la torre no se había ejecutado de la forma descrita debido a que dicho último tramo a proteger tenía una longitud inferior al correspondiente con un tramo completo de barandilla (1,5 metros) y por tanto la ubicación del último poste habría coincidido con la propia pasarela.

Este hecho motivó que se adoptara una solución improvisada consistente en el atado del poste que fracasó mediante alambres a la estructura de la barandilla de la pasarela de acceso.

La inadecuada sujeción del poste o mástil del tramo de barandilla en cuestión origina la aparición del riesgo.

- En cualquier caso, como se ha dicho, la barandilla debe disponerse y utilizarse en las condiciones previstas por el fabricante de la misma. Deben desterrarse por tanto soluciones improvisadas que además no son contempladas por el fabricante y que no garantizan la debida resistencia, estabilidad y protección de la barandilla.

- Como consecuencia, el tramo de barandilla que originó el suceso accidental debió montarse con sus dos postes (y no solo uno) perfectamente embutidos en la solera de coronación del espaldón en sendos agujeros previstos al efecto, lo que pudo haberse conseguido mediante solape con el tramo de barandilla anterior.

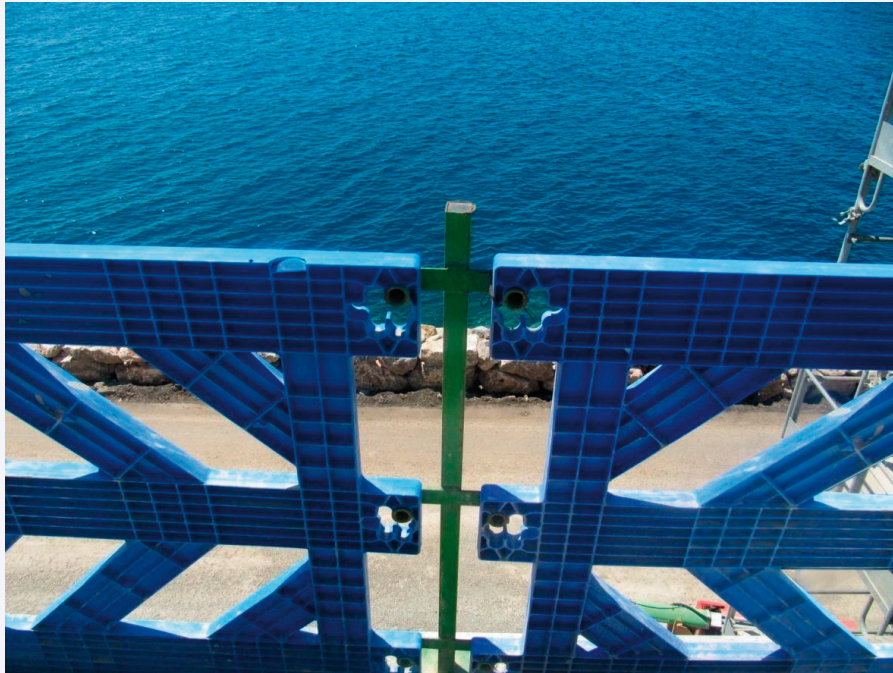
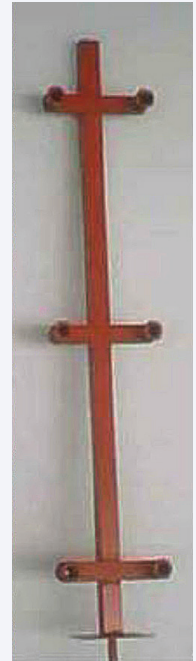
- La barandilla utilizada como protección colectiva puede verse en la siguiente fotografía. Se trata de una pieza monoblock constituida por listón superior, intermedio e inferior o rodapiés. En este tipo de barandilla cada tramo apoya en dos montantes o postes denominados de pincho que se montan con la ayuda de un taladro sobre la superficie de apoyo, donde se introduce el pincho de dicho poste a una profundidad mínima de 15 centímetros. En la siguiente fotografía y croquis se pueden observar los detalles descritos.

Detalle de la barandilla

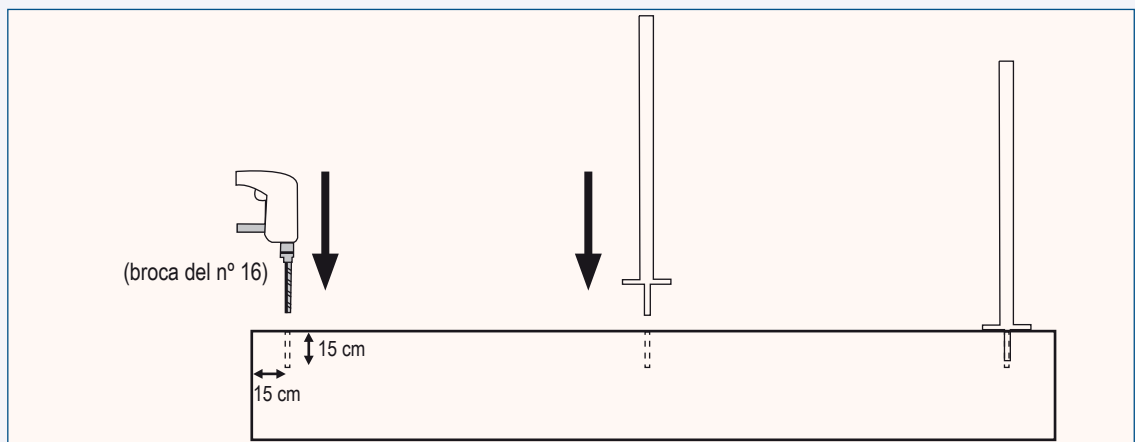
Secuencia de montaje del mástil o poste de la barandilla
