ACCIDENTES DE TRABAJO INVESTIGADOS

68. Accidente por atrapamiento del pie del trabajador con el estabilizador hidráulico de una retroexcavadora de vía, mientras se realizaban trabajos de levante y retirada de parejas para la sustitución de una vía férrea.

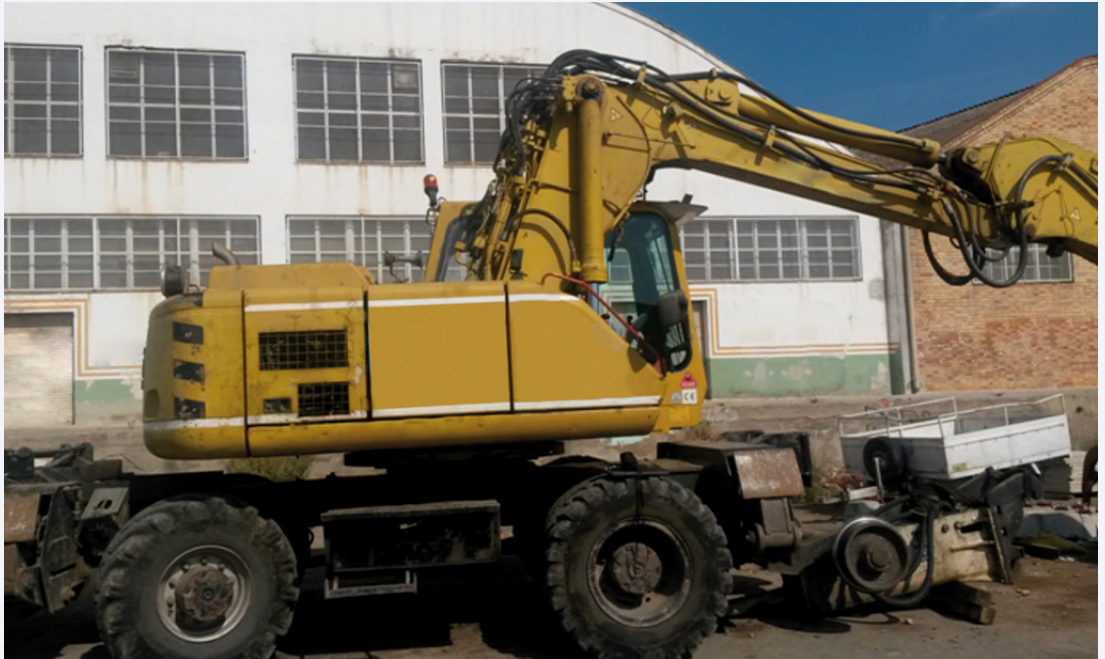
Retroexcavadora de vía

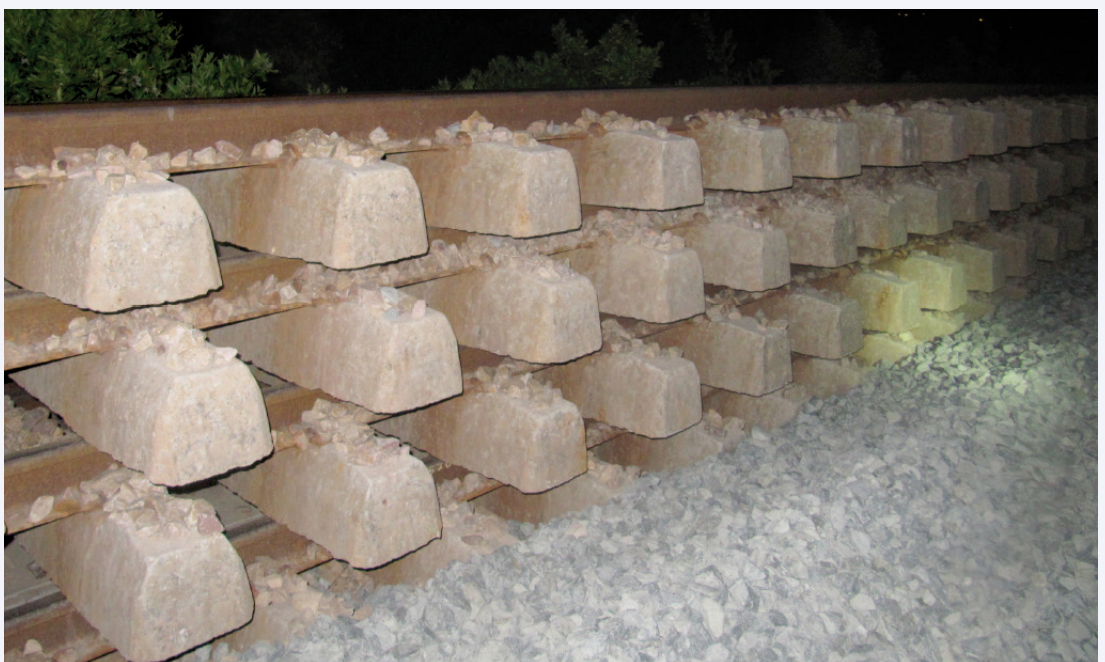
Acopio de parejas

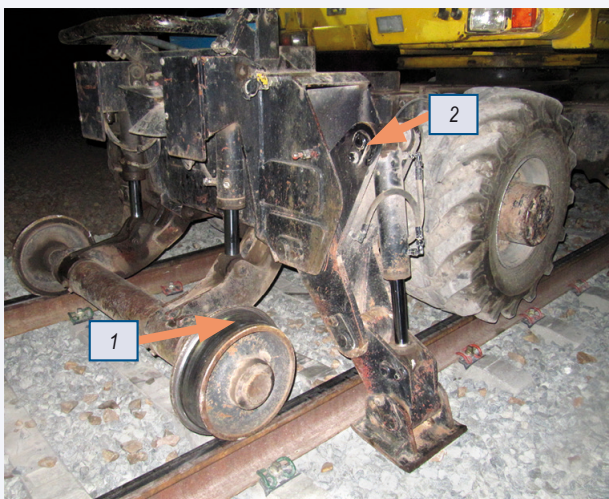
1. DIPLORY (rueda delantera) 2. ESTABILIZADOR (viga superior)

Para acceder a dicha tapa de mantenimiento el accidentado decidió subir a la retroexcavadora "trepando" por su estructura, para lo cual apoyó su pie izquierdo sobre la rueda delantera izquierda del diplory y se dispuso a apoyar el pie derecho sobre el estabilizador delantero izquierdo. El accidente se produjo cuando, justo en el momento en el que apoyó su pie derecho sobre la viga superior del estabilizador, éste comenzó a replegarse, atrapándose contra el marco del hueco que le sirve de alojamiento.

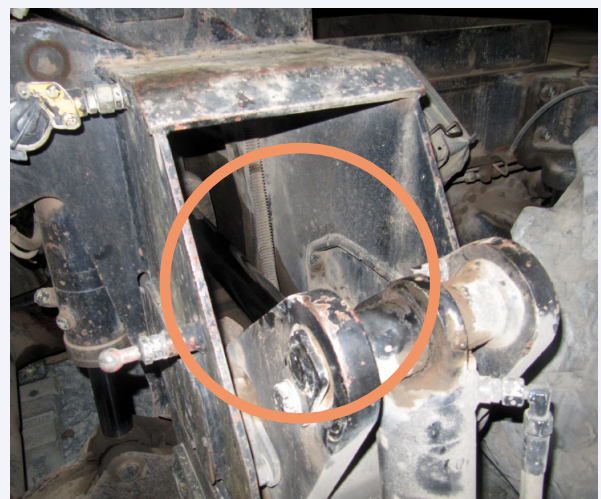
Zona de atrapamiento

Apoyar el pie en la zona de atrapamiento del estabilizador (invasión de la zona de atrapamiento) mientras se estaba produciendo su movimiento de retracción o repliegue.

Atrapamiento del pie entre la viga superior del estabilizador delantero izquierdo y el marco de su alojamiento.

- Los trabajadores únicamente deben acceder a los equipos de trabajo por los lugares específicamente previstos para ello, y nunca a través de elementos de trabajo susceptibles de ponerse en movimiento.

- Antes de realizar el repliegue o extensión de los estabilizadores, el operador deberá asegurarse de que no se encuentra ninguna persona en la zona de peligro. Esto es extensible a cualquier otro movimiento de la retroexcavadora.
- Las personas que se encuentren en las inmediaciones del equipo deberán respetar siempre las distancias mínimas de seguridad al mismo.

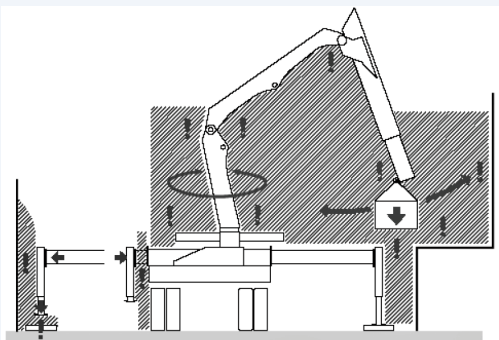
Posibles zonas de aplastamiento

A modo de referencia, sirvan las siguientes zonas de peligro y distancias de seguridad indicadas en la NTP 869 del INSHT.
