## ACCIDENTES DE TRABAJO INVESTIGADOS

### 069. Atrapamiento bajo una puerta metálica corredera que vuelca al salirse del raíl cuando el trabajador procedía a su cierre

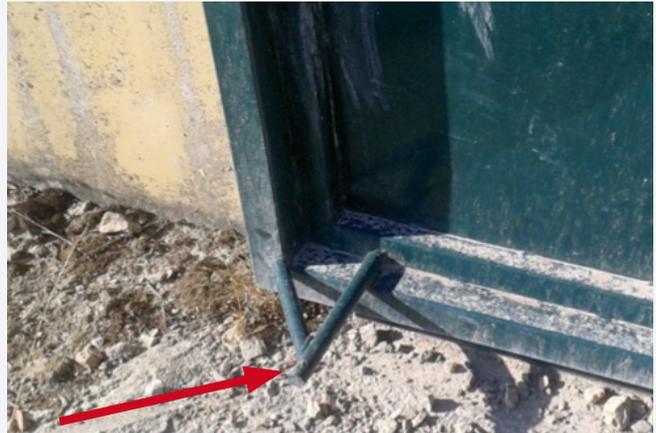
*Tope de la hoja en forma de V*

El tope soldado a cada hoja de la puerta está formado por dos redondos de diámetro 20 mm en forma de V.

Con carácter previo, no obstante, es preciso **determinar si los topes existentes son suficientemente resistentes frente a los impactos continuados** y, si fuera preciso, reforzar su resistencia o reemplazarlos por otros más robustos. Con el fin de llevar a cabo esta determinación se aconseja contactar con el propio fabricante de la puerta o, alternativamente, a personal especializado.

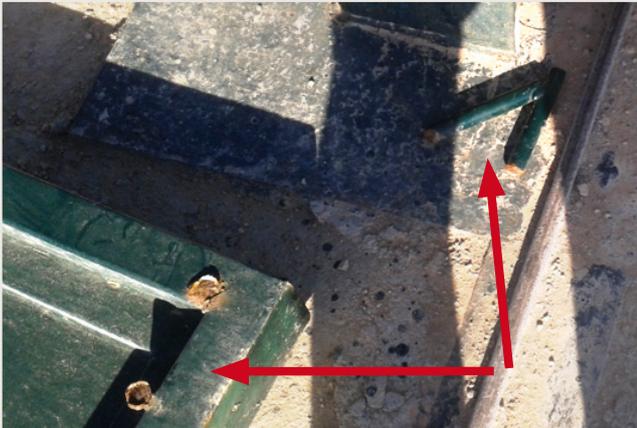
- **Rotura del tope metálico**, lo que impidió que el movimiento de la hoja de la puerta se detuviera en posición de seguridad.

- **Acumulación de impactos**, de mayor o menor intensidad, en función de la fuerza que ejercieran las personas que abrían y cerraban la puerta.

Al deslizarse la puerta sobre raíles, suele convertirse en práctica habitual la realización de un fuerte impulso inicial para vencer la resistencia inicial al deslizamiento de la hoja de la puerta. Si la velocidad que alcanza la hoja de la puerta en su desplazamiento llega a ser importante por el impulso realizado, se produce un choque brusco del tope con el pilar, circunstancia que motiva y puede acelerar el deterioro de la unión soldada del tope de seguridad de la hoja de la puerta.

Rotura del tope

- Llevar a cabo un **programa de inspecciones y comprobaciones** periódicas y **mantenimiento preventivo** de los elementos mecánicos de la puerta y, en particular, de los topes de retención, de acuerdo a lo previsto en el manual de instrucciones de la puerta.

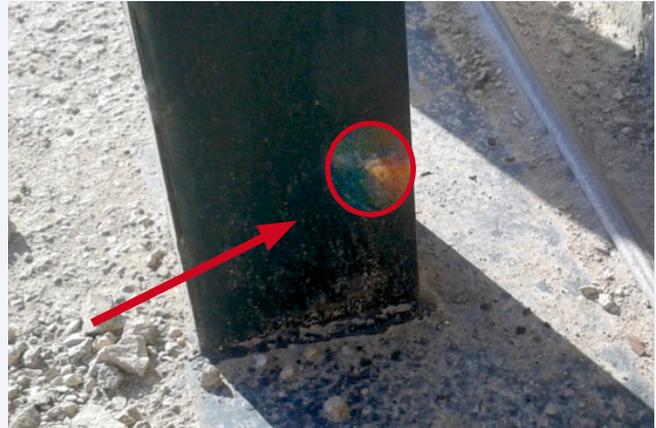
Zona de impacto del tope en el pilar (vertical)
