BINVAC 086

ACCIDENTES DE TRABAJO INVESTIGADOS

ACCIDENTES DE TRABAJO INVESTIGADOS. BINVAC

086. Corte del dedo pulgar con cuchillo de golpe al preparar la carnada para la pesca de camarón

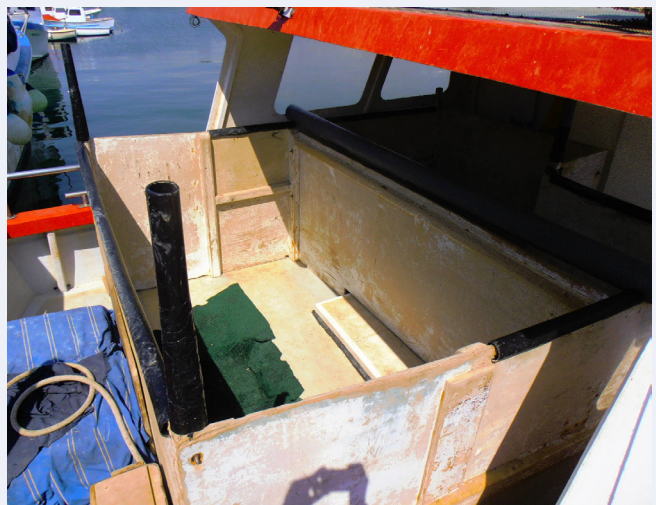
Figura 2. Zona de popa

enmalle para langosta y rape, de ahí que la zona de popa estuviera ocupada con el cajón donde se deposita la red utilizada en esta modalidad. En el caso del accidente, y en esta modalidad de pesca, la popa estaría ocupada por las nasas, los recipientes para la carnada y los elementos utilizados para el despiece de la misma. Estos elementos (taco de madera, cuchillo de golpe y lona) se encontraban a bordo, con excepción de los guantes que utilizaba el trabajador, aunque el accidentado manifiesta que usaba unos guantes de plástico.

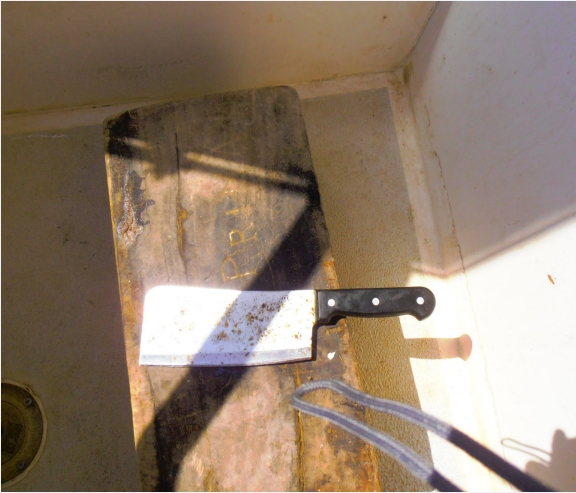
Figura 3. Machete empleado

La herramienta de corte utilizada habitualmente es un cuchillo de golpe, denominado también macheta,

hachuela o hacha pequeña, empleada por los carniceros para trocear huesos medianos y grandes. Se compone de una hoja ancha de acero, de 20 cm de largo, y un mango de material plástico. La longitud de este es de 10 cm aproximadamente. Respecto al estado de la herramienta, cabe mencionar que la hoja presenta manchas de óxido y que los datos del fabricante no pueden observarse debido al desgaste del marcado.

Debe darse procedimiento de trabajo por escrito donde se describa de forma concreta la manera de realizar el trabajo y las medidas preventivas específicas para esa tarea en concreto, especificando claramente la utilización de guantes anticorte.

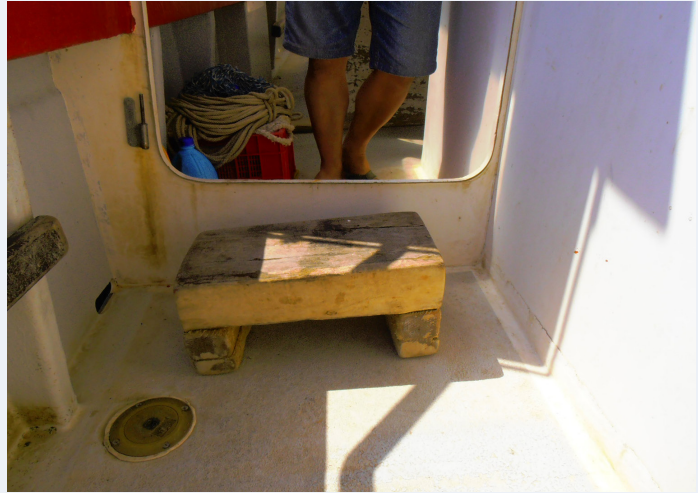
Figura 4. Taco de madera

El despiece lo realizan en la popa del barco colocando el esqueleto de pollo sobre un taco de madera, a modo de mesa, que cuenta con unas dimensiones de 44 cm de largo, por 22,5 de ancho y una altura de 20 cm. La base del taco tiene un grosor aproximado de 9 cm. A su vez, el taco lo depositan sobre una lona para dar al trabajo mayor estabilidad.
