BINVAC 088

ACCIDENTES DE TRABAJO INVESTIGADOS

088. Atrapamiento de piernas al romperse la retenida de seguridad utilizada para destensar la cadena de una de las boyas del entramado de una piscifactoría

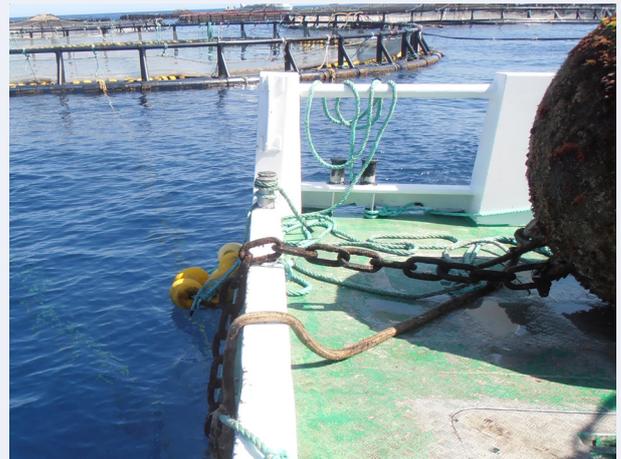
Figura 1: Imagen de una boya sobre la cubierta de la embarcación

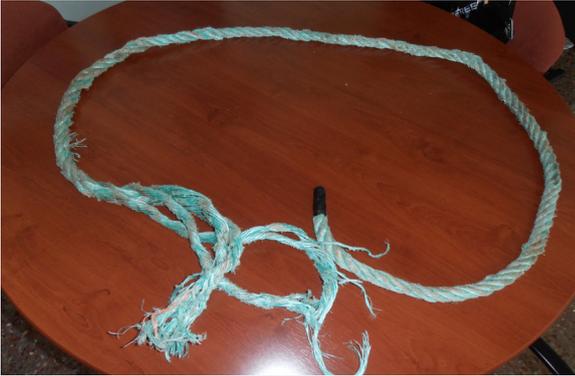
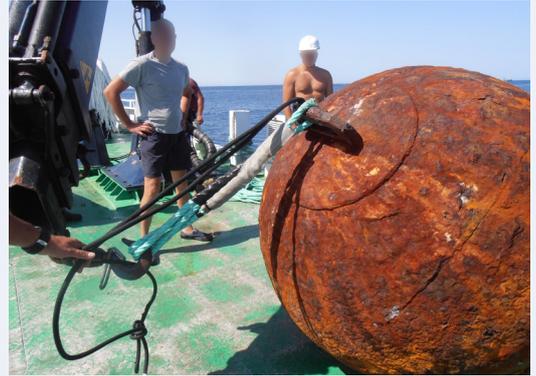
Cabe mencionar que el cabo de retenida que se rompió se había utilizado para esta misma operación en ocasiones diferentes. Además del uso hay que añadirle el sufrimiento y/o desgaste, al estar expuesto a las inclemencias del tiempo en la cubierta del barco, de forma permanente.

También hay que destacar, de la inspección ocular del cabo de retenida, tras el accidente, los signos de deterioro que pudieron haber propiciado la pérdida de resistencia de la cordelería: pequeñas depresiones, hilos o fibras deshilachadas, rozamientos, pelusa, etc. Estos defectos se detectaron en tramos próximos al trozo que se rompió y a la braga que sujeta la boya al gancho de la grúa. No se observaron en aquellos tramos donde la cordelería friccionaba con otros elementos, de salvacuerdas o protectores que las protegieran de aristas, roces, etc.

Figuras 2 y 3: Detalles del cabo de retenida y de la zona donde se rompió

- Rotura del cabo de retenida por deterioro y desgaste del mismo.
- Fallos de mantenimiento.
- Fallos en la evaluación de riesgos al no evaluarse la tarea y no establecerse las medidas preventivas adecuadas en función del riesgo.
- Ausencia de procedimiento de trabajo por escrito donde conste, entre otros aspectos, el nº de trabajadores necesarios para la tarea, los pasos a seguir y el responsable de supervisar el material que interviene en la operación.

En este sentido, se echa en falta una **instrucción o procedimiento** de trabajo por **escrito** donde conste, entre otros aspectos, la manera más segura de realizar la operación, el número mínimo de trabajadores para realizar el trabajo, incluyendo entre estos a la persona responsable de supervisar el desarrollo de los trabajos, el estado de la mar y las características de los cabos empleados, teniendo en cuenta las recomendaciones de uso y de mantenimiento del fabricante. Se establecerán por parte de la empresa instrucciones de trabajo por escrito para realizar la limpieza de la maquinaria con sosa cáustica de forma comprensible para los trabajadores.

Se deberá supervisar, por parte de un responsable, el cumplimiento de las instrucciones establecidas en la empresa y el estado de los equipos de trabajo, herramientas y materiales que se utilicen.

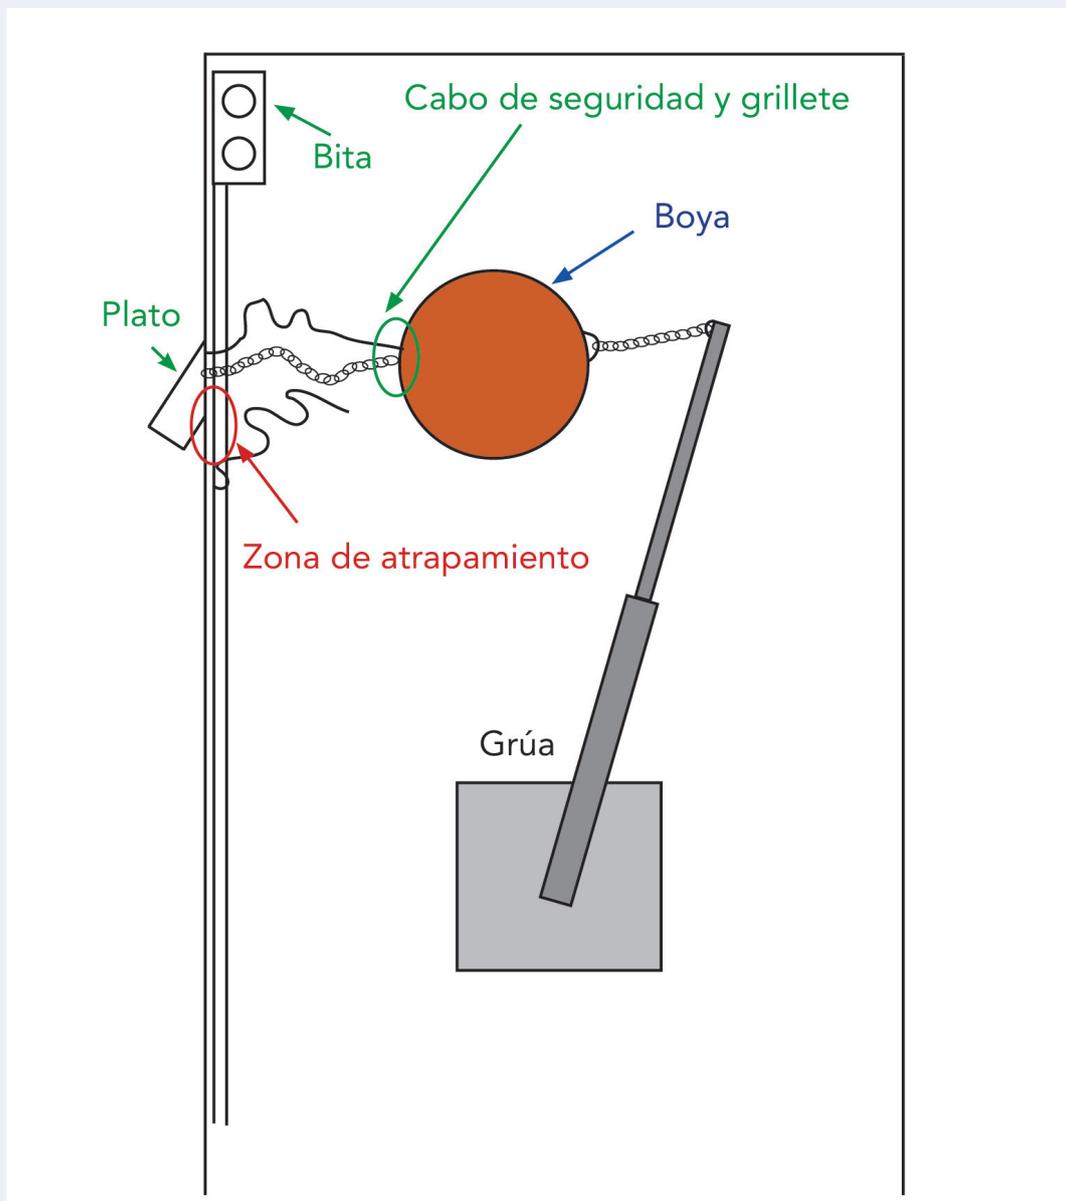
- Posicionada la boya sobre la cubierta, los trabajadores, al tener que cambiar el cabo de seguridad y el grillete, se situaron cada uno a un lado de la boya. El accidentado, junto al cabo (en el lado izquierdo, mirando hacia proa), y su compañero en el lado derecho, más próximo a la popa del barco.

Figura 4: Croquis de la planta del barco
