## BINVAC 094

# ACCIDENTES DE TRABAJO INVESTIGADOS

### 094. Atrapamiento en una cinta transportadora de escorias

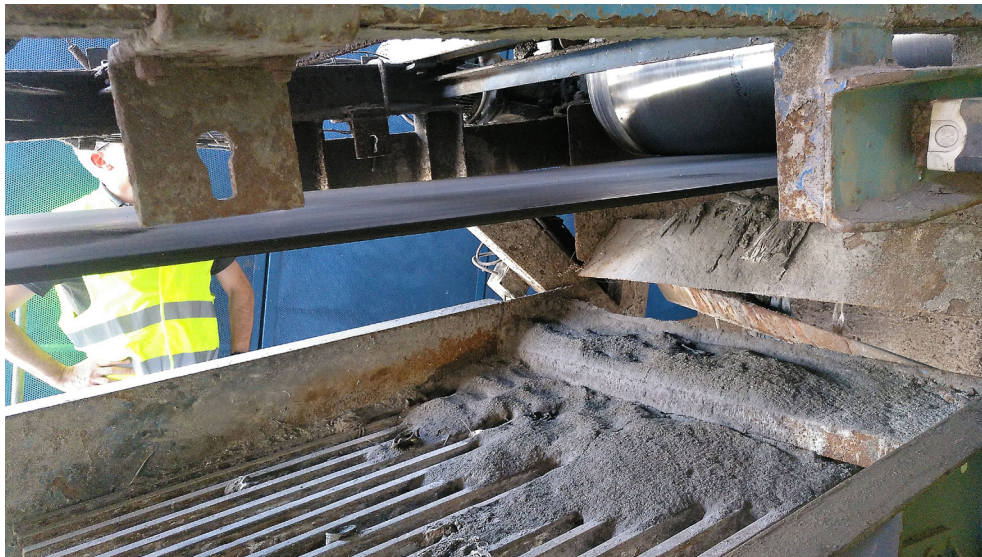
Figura 1: Cinta transportadora

El equipo de trabajo donde ocurrió el mismo es una cinta transportadora cuyo cometido es transportar escorias desde la planta de tratamiento hasta los fosos de almacenamiento.

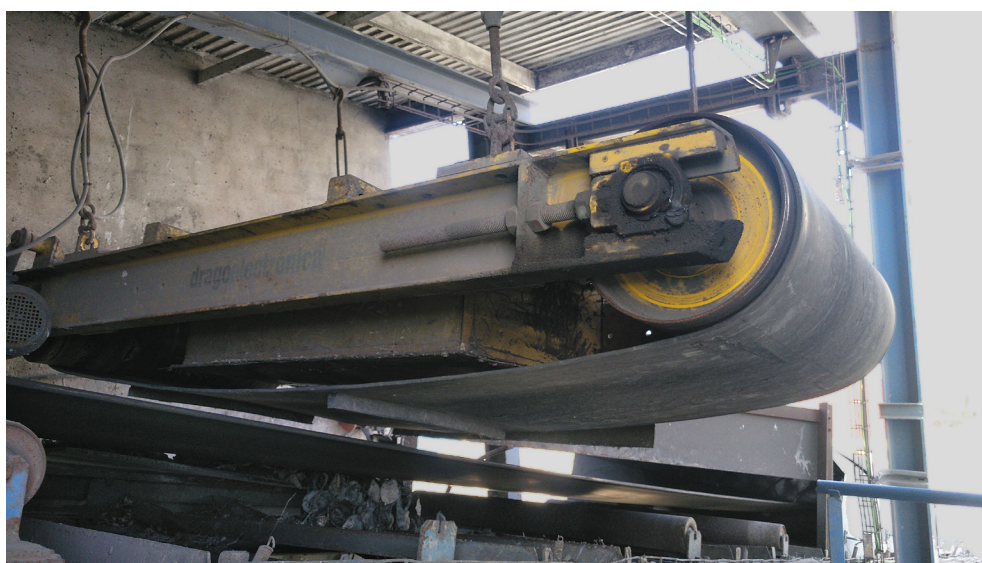
Figura 2: Tambor superior de arrastre

El tambor superior de arrastre está imantado con la finalidad de atrapar los restos férricos para dejarlos caer en un foso distinto del de la escoria no férrica.

Sin embargo, a pesar de este sistema, no es raro que ciertos residuos férricos ligeros queden atrapados por el tambor imantado en la zona interior de la cinta, lo que conlleva la necesidad de llevar a cabo una limpieza manual.

- Cuando se da la orden de puesta en marcha, el operario continuaba en la zona cercana al tambor de arrastre situado próximo a las partes en movimiento, por la ausencia de un procedimiento establecido.

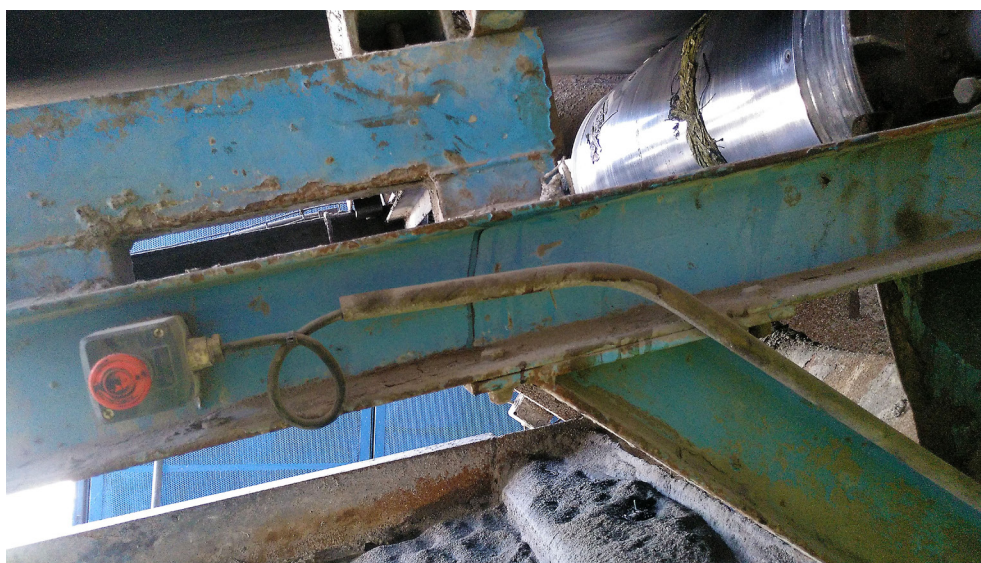
Figura 4: Botón de parada de emergencia tipo seta

Como sistemas de seguridad, existen dos pulsadores tipo seta con bloqueador y un cable de parada de emergencia a lo largo de toda la cinta, con un dispositivo que bloquea la máquina e impide su arranque si no se rearma de nuevo. Estos dos sistemas paran la máquina de manera inmediata. La parada desde el centro de control tiene un retardo de unos 7 segundos

Ninguno de los dos trabajadores utilizó los mecanismos disponibles citados anteriormente, para llevar a cabo una parada de emergencia.

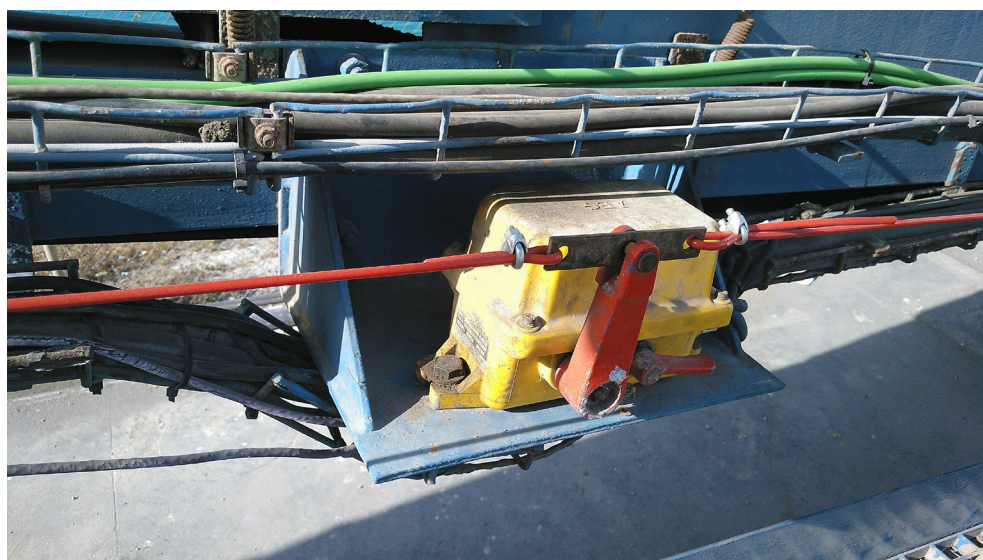
Figura 5: Botón de parada de emergencia tipo cable

- Falta de entrenamiento también del otro trabajador quien en lugar de activar el botón de enclavamiento, opta por llamar al puesto de control retrasando unos segundos la parada y no evitando por ello las lesiones a su compañero.
