BINVAC 095

ACCIDENTES DE TRABAJO INVESTIGADOS

095. Aplastamiento por árbol "coco" o engarulado al talar en el que se apoya

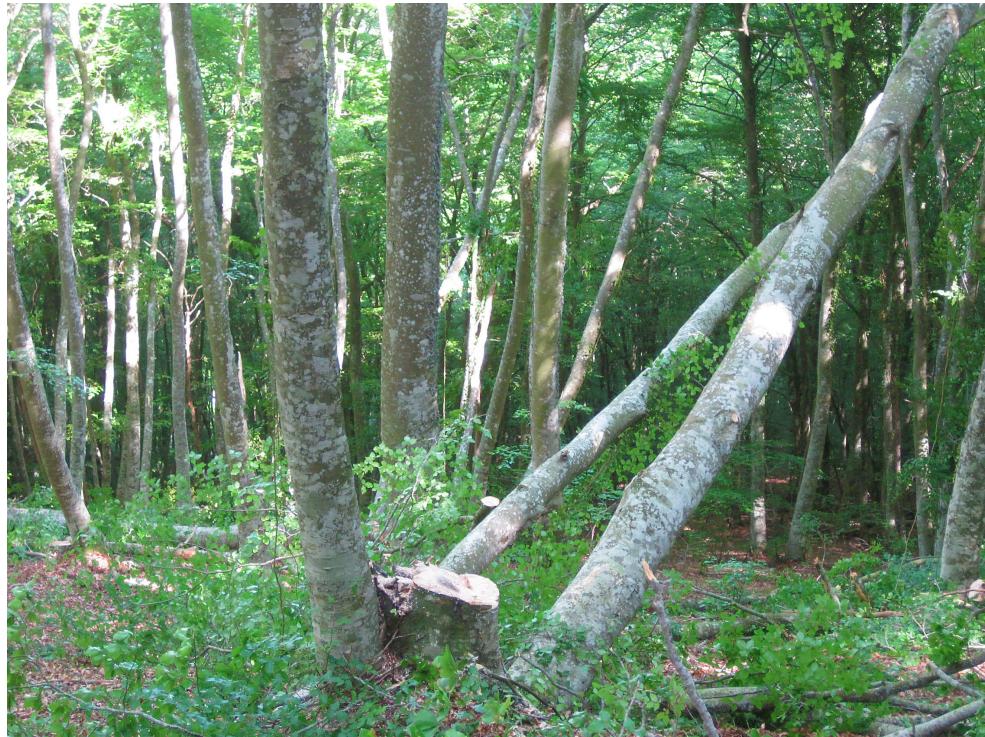
Una vez que había dejado el árbol engarbadío, procedió a cortar el árbol donde se apoyaba. Cuando se dejó la operación de corte y comenzó la caída, el árbol que estaba cuco o engarbadío en él, se liberó también, cayendo sobre la espalda del accidentado cuando se encontraba realizando la ruta de escape, sufriendo como consecuencia graves lesiones.

Figura 1: Árbol "cuco" o engarbadado

Procedimiento de tala incorrecto, al no ejecutar el apeo del árbol con la caída natural contraria a la deseada de forma segura, con las técnicas apropiadas para ello. Provocar que se quedara enganchado un árbol talado sobre otro, y posteriormente cortar y derribar el árbol que sostiene al coco es una actividad no permitida.

Aplicación de las medidas preventivas establecidas en la evaluación de riesgos para que, en caso de que un árbol quede engarulado en otro, no proceda a la tala del que lo soporta sin haber retirado previamente, con los medios y técnicas adecuadas y seguras, el enganchado.

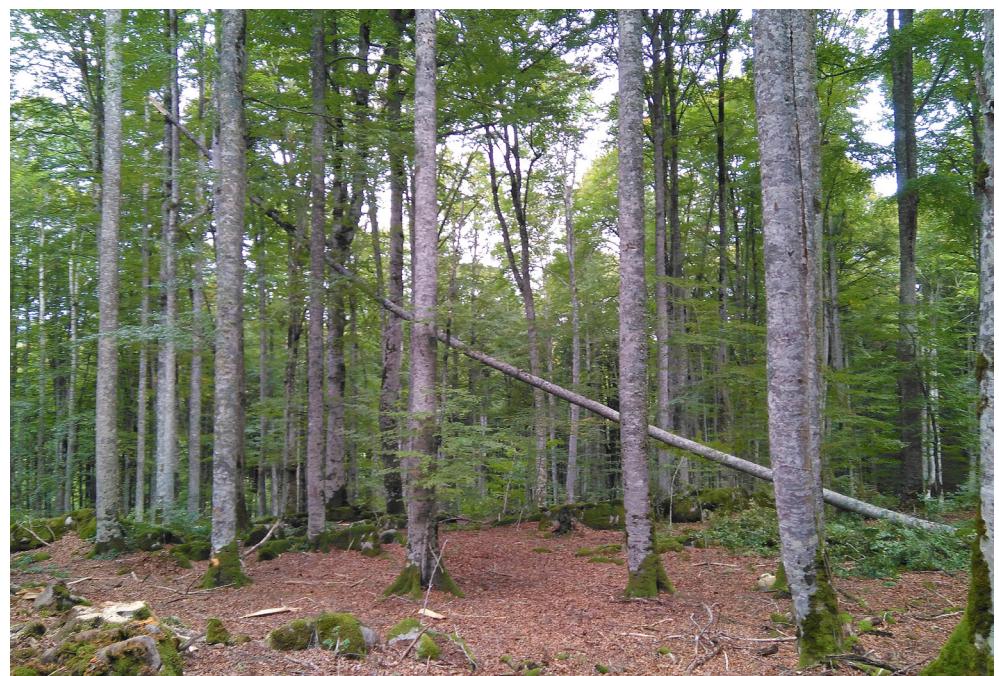
Figura 2: Árbol "cuco" o engarbadado
