ACCIDENTES DE TRABAJO INVESTIGADOS

096. Explosión por alimentación con oxígeno puro a martillo neumático

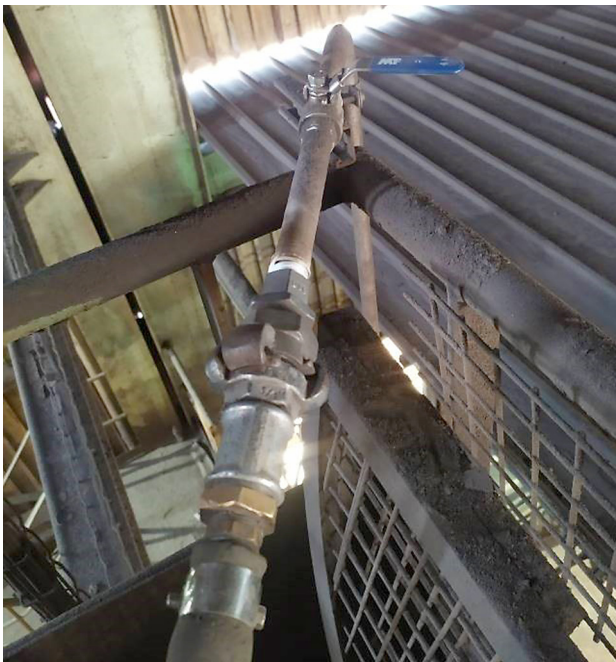
Figura 1: Elementos colocados por el trabajador para conectar martillo neumático, llave de paso, racor tipo Barcelona y manguera de alimentación

Por lo anterior, tras retirar el tapón, abrir la llave de paso y comprobar la existencia de caudal de gas en la tubería, procedió a habilitar la conexión del martillo colocando un racor de adaptación (tipo Barcelona de conexión rápida) y teflón para sellar el paso de gas. El trabajador consideró "normal" la ausencia de señalización en la tubería (ya que en el caso de la conducción de aire respirable tampoco existía señalización) y lo mismo consideró respecto a la colocación del racor de adaptación y del teflón en la conducción.

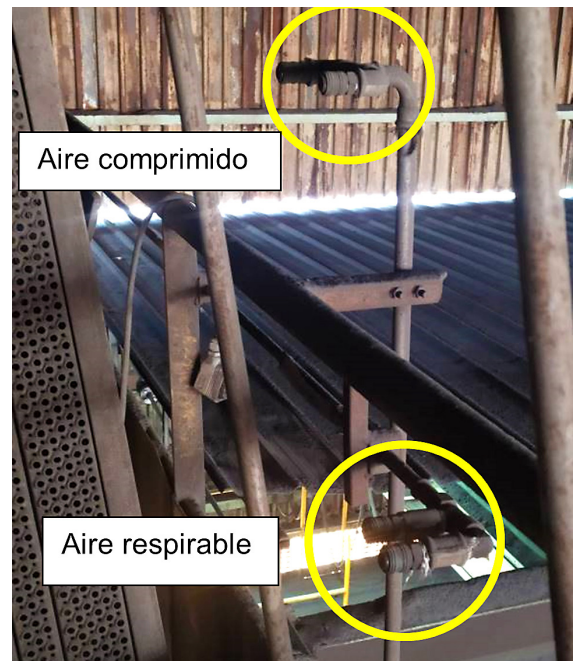
Figura 2: Puntos de conexión a la red de suministro de aire existentes en el nivel de tragantes

La ausencia de señalización en las tomas de conexión a la red de suministro de gases (oxígeno, aire comprimido y aire respirable) existente en el nivel de tragantes del horno, provoca que el trabajador conecte la manguera del martillo neumático a la red de suministro de oxígeno en lugar de a la toma de aire comprimido.

1. La empresa debe asegurarse de que todas las redes de suministro de fluidos, especialmente las tomas o puntos de conexión, existentes en la planta se encuentran identificadas y señalizadas adecuadamente mediante cartelería con texto indicativo del fluido que contienen, código de colores normalizado, etc. De igual forma, deberá establecer mecanismos (revisiones periódicas, limpieza de carteles/señalización, mantenimiento de código de colores, etc.) para que se asegure la permanencia de dicha identificación en cualquier momento, solventando el deterioro propio del paso del tiempo y la presencia de suciedad, circunstancias ambas que pueden dificultar la identificación de las canalizaciones. Se propone a la empresa que dentro de los contratos de mantenimiento anuales existentes con empresas externas especializadas para la revisión/mantenimiento de redes de suministro de fluidos (aire comprimido, aire respirable, oxígeno, propano, etc.) se incluyan cuestiones preventivas tales como las relativas a la revisión de la señalización (identificación de conducciones y puntos de conexión).

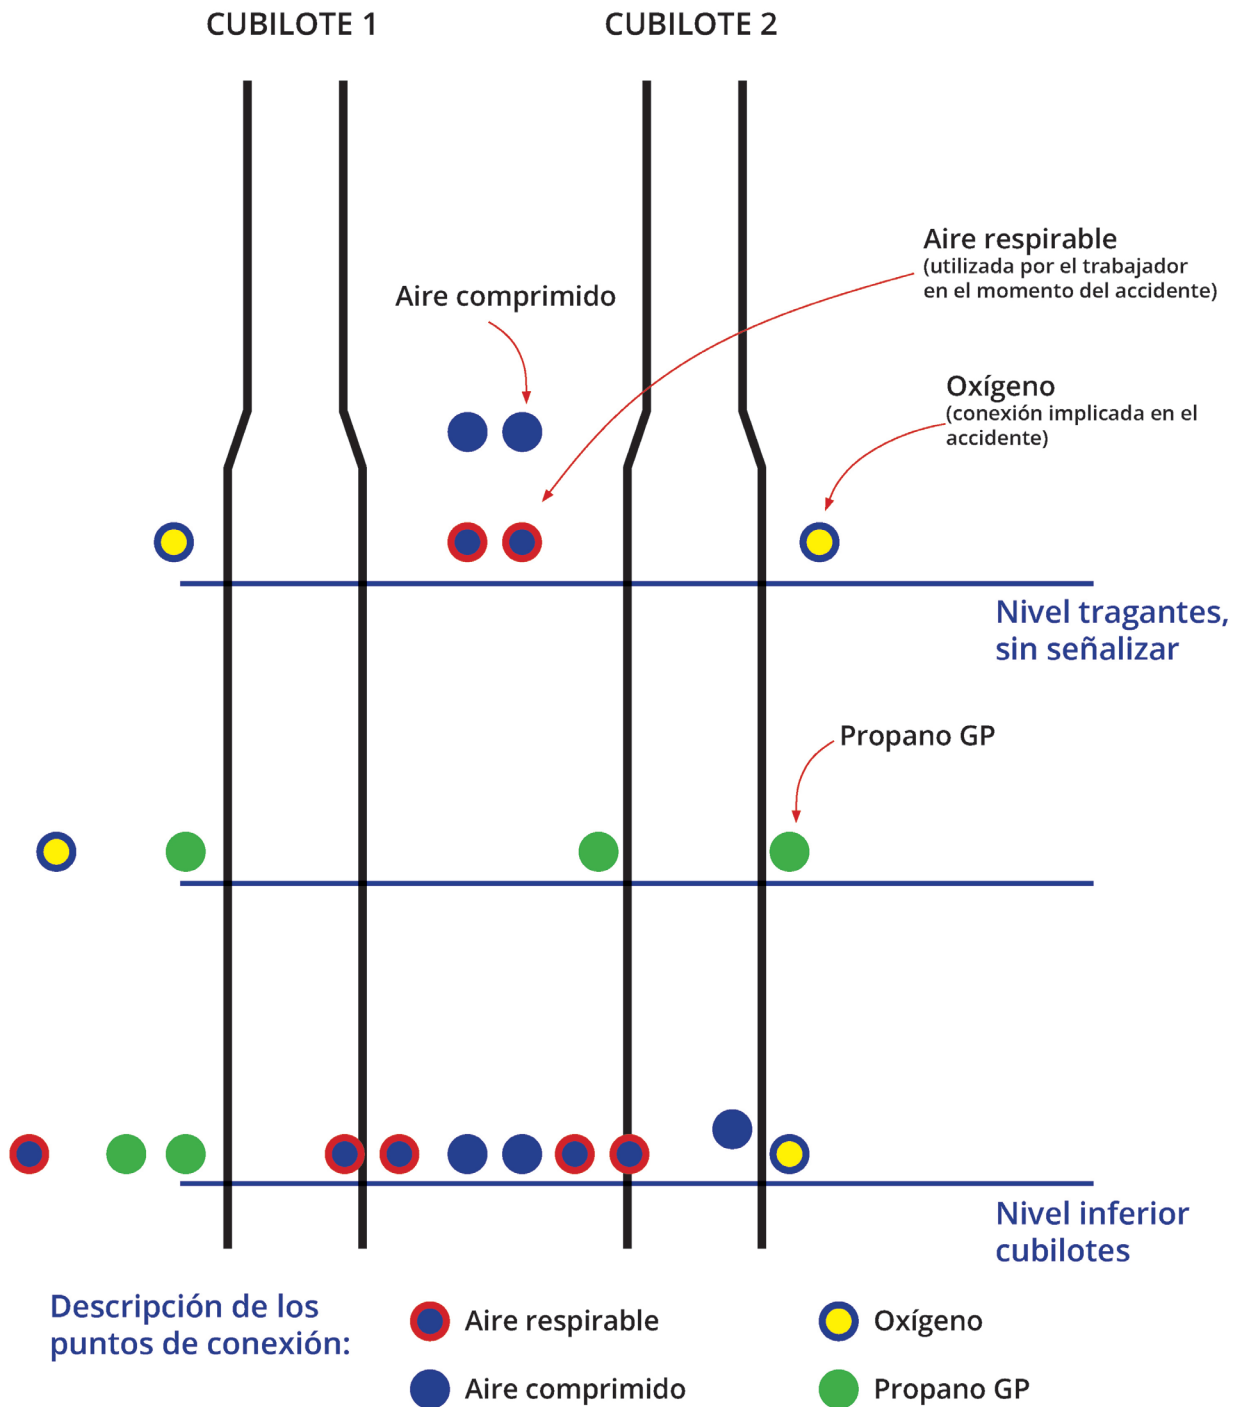
Figura 3: Croquis indicativo de puntos de conexión a la red de suministro de gases en los hornos. En color amarillo se señalan las tomas de conexión utilizadas por el trabajador en el momento del accidente
