SITUACIONES DE TRABAJO PELIGROSAS

BINVAC 098

ACCIDENTES DE TRABAJO INVESTIGADOS **BINVAC****098. Vuelco de tractor al circular por un camino descendente**

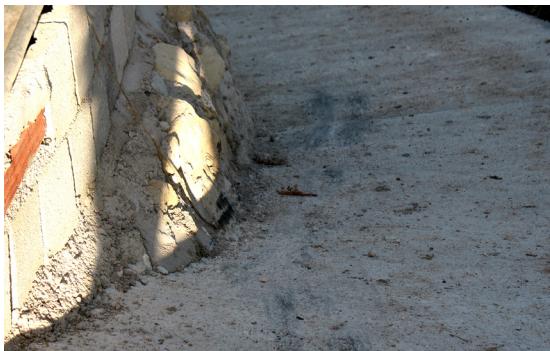
El camino por el que circulaba el tractorista, con firme de cemento y de unos quince metros de longitud, desciende con una inclinación aproximada del 21% hacia unos gallineros. Por el lado izquierdo del camino, en el sentido de bajada, este está limitado por un muro de bloques, mientras que por el lado derecho presenta unos desniveles aproximados con el terreno adyacente de cinco metros al principio y de tres metros en la zona de los gallineros hasta desembocar finalmente en la parcela. En la zona de desmonte se distingue una protuberancia a nivel del suelo que supone un estrechamiento del camino de hasta 166 cm.

Figura 1: Marcas de contacto de la rueda trasera izquierda en el saliente de la pared. En este punto se produce un cambio en la trayectoria del vehículo

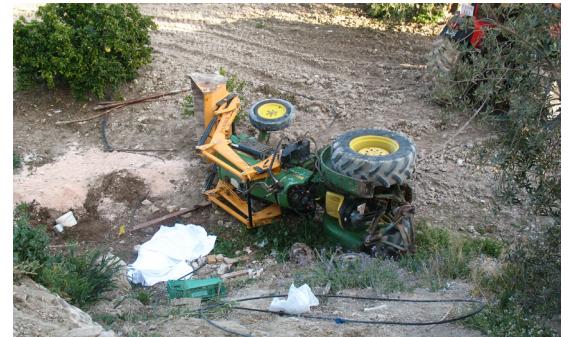
Figura 2: Posición en la que quedó el tractor tras salirse del camino

El tractor carecía de cinturón de seguridad y de estructuras de protección que impidieran que aquel se inclinara más de un cuarto de vuelta (ROPS).

La anchura del camino en su parte más estrecha es de 166 cm (zona de la protuberancia). La anchura máxima medida entre el exterior de las ruedas traseras del tractor es de 155 cm, por lo que el margen es de 11 cm. Considerando que el desnivel entre el camino y la parcela anexa es de unos cinco metros, se considera que la circulación por ese camino con ese vehículo es extremadamente arriesgada e incumple las recomendaciones frente al riesgo de vuelco lateral reflejadas en la evaluación inicial de riesgos. Una vez investigado, se determina que el contacto inesperado de la rueda contra el repecho hizo que el trabajador perdiera el control del tractor, desviándose hacia el desnivel. Además, la trayectoria del vehículo y las

- Adecuación del vehículo a los requisitos establecidos en anexo I, punto 2, apartado d), del R.D. 1215/1997.
- Cumplimiento de la Ley 31/1995, de 8 de noviembre, de Prevención de Riesgos Laborales que, en su artículo 17 relativo a los equipos de trabajo y medios de protección, determina textualmente que «el empresario adoptará las medidas necesarias con el fin de que los equipos de trabajo sean adecuados para el trabajo que deba realizarse y convenientemente adaptados a tal efecto, de forma que garanticen la seguridad y la salud de los trabajadores al utilizarlos».

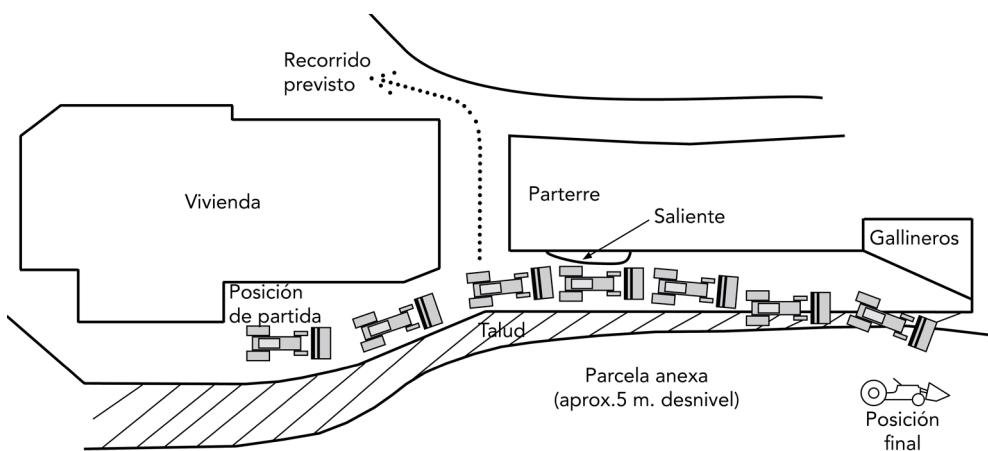
Sobre el camino se observan rodadas de las ruedas del tractor, estando muy marcadas las ruedas del lado derecho. Las marcas de frenada se iniciaron a 155 cm aproximadamente, antes de que el camino comience a coger inclinación y se prolongan a lo largo del mismo. En el repecho del muro que se ha citado anteriormente, se observan marcas evidentes de roce de la rueda posterior izquierda. En este punto se observa un cambio en la dirección del vehículo hacia el lado del desnivel, de manera que las marcas de las ruedas del lado derecho llegan a abandonar la zona pavimentada y se desplazan por la tierra del talud, presumiblemente hasta el vuelco del vehículo. En el terreno contiguo estaba volcado el tractor sobre su costado izquierdo, equipado con una pala cargadora acoplada en su parte anterior. Las marcas de las ruedas del lado izquierdo del vehículo se mantienen en el pavimento hasta salirse del mismo, casi al final del camino. Las marcas de arrastre de las ruedas traseras indican que el vehículo se desplazó mientras se mantenían frenadas, observándose que ambos pedales de freno estaban acoplados mediante pasador.

Figura 3: Representación esquemática de la trayectoria del tractor

marcas de rodadas en el camino revelan que el conductor intentó mantener la dirección del tractor para volver al camino hasta el último momento, lo que indicaría que se encontraba consciente.
