PROCEDIMIENTOS DE TRABAJO SEGUROS DURANTE EL LARGADO DEL ARTE DE CERCO CON JARETA EN BUQUES PESQUEROS

Documento elaborado por un Subgrupo de Trabajo creado como consecuencia de una propuesta de la Comisión Permanente de Investigación de Accidentes e Incidentes Marítimos (CIAIM), con el objetivo de impulsar estudios para el diseño de procedimientos de trabajo seguros durante el largado del arte de cerco con jareta en buques pesqueros

Grupo de Trabajo Sector Marítimo Pesquero
Comisión Nacional de Seguridad y Salud en el Trabajo

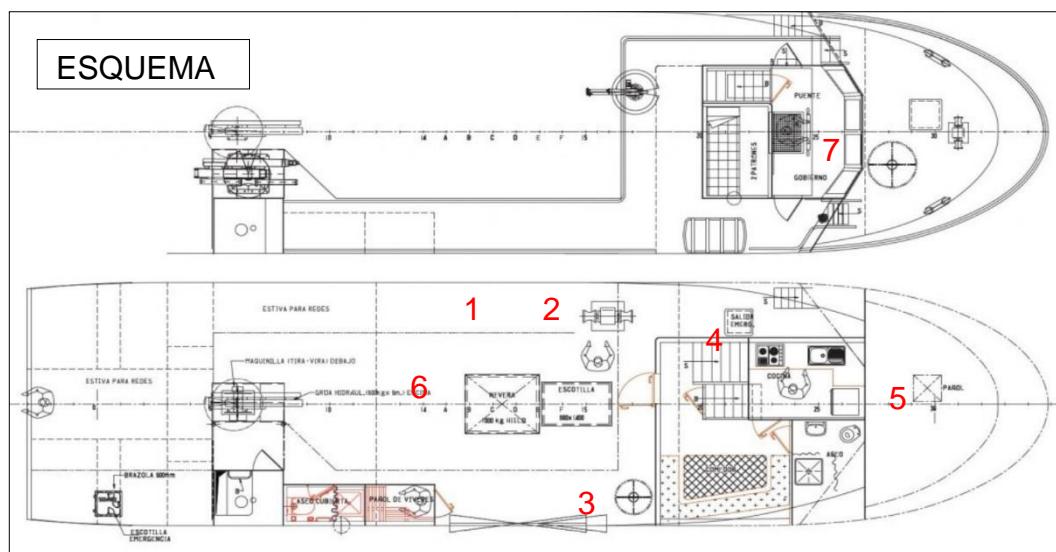
Figura 6: Esquema accidente 1

El día del accidente, en torno a las 21.30 h, la embarcación se disponía a efectuar el segundo lance con aparejo de cerco. La posición aproximada de todos los tripulantes al comienzo de la maniobra era la que se puede apreciar en el esquema de la figura 6, con todos los marineros en cubierta, excepto el patrón que estaba en el puente de mando.

El marinero accidentado era quien estaba al frente de la maniobra en cubierta, situado aproximadamente en la posición 1 (ver Figura 6). Primero largó la boya, luego comenzó a contar y cantar las anillas conforme iban saliendo y, llegada la número 16 de 32, tiró el “muñeco” (sonda) al mar. El accidente tuvo lugar durante la salida de la segunda mitad de las anillas, las cuales van montadas sobre una lanzadera metálica para facilitar la maniobra y hacerla prácticamente autónoma (ver Figura 7). Este marinero se situaba a proa de la cajonada donde va estibado el aparejo y de la lanzadera donde van montadas las anillas, siendo vigilado por un compañero posicionado inmediatamente a su proa (ver posición 2 en la figura 6) que actuaba como marinero de enlace.

Cuando faltaban 2 o 3 anillas para la salida total del aparejo (el cerco ya estaba prácticamente cerrado), el marinero 1 se desestabilizó hacia popa y cayó dentro de la cajonada, avanzando sobre la cubierta con el aparejo que estaba rematando de salir, probablemente enganchado en uno de sus pies de gallo. Ya en la zona de popa se golpeó en la cabeza contra la obra muerta y finalmente cayó al mar.

Alguien avisó al patrón para que detuviera el buque. Encendieron las luces y comenzaron a virar el aparejo. Pasados unos 15 min. apareció el cuerpo del marinero en el agua. Tras 5 min. consiguieron subirlo a bordo y constataron que estaba enganchado por una pierna a una brazola o pie de gallo (cabo que une la jareta con la relinga de plomos).

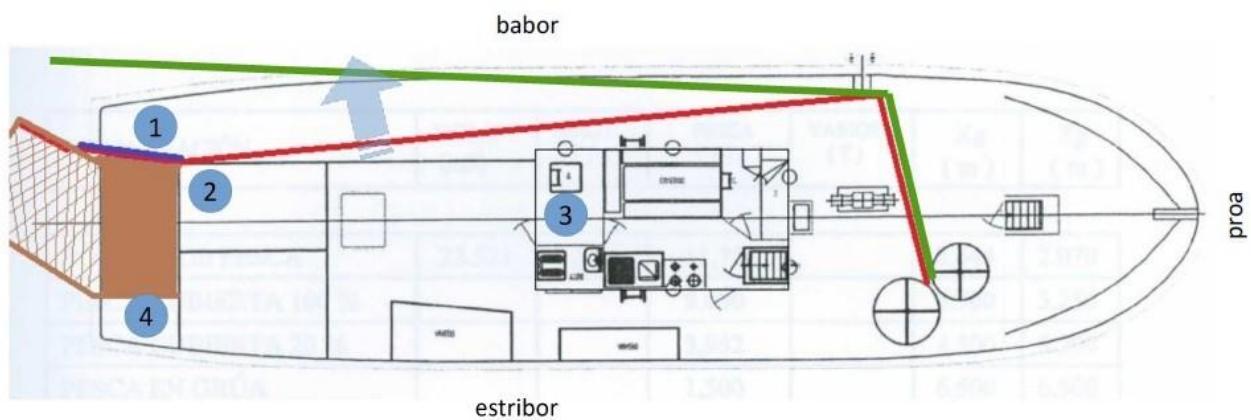
Figura 9. Esquema accidente 2

- En rojo, el recorrido sobre la cubierta de la jareta antes de que salga la última anilla
- En verde, el recorrido sobre la cubierta de la jareta una vez largada la última anilla (La flecha indica el desplazamiento de la jareta, barriendo la cubierta, tras largar la última anilla)

- En azul, la barra soporte de las anillas (por el interior de ellas circula la jareta)
- En marrón, los paños de red
- (1)- posición del Marinero A durante el largado (a babor de la jareta)
- (2)- posición en la que debería colocarse el Marinero A tras cantar la última marca (a estribo de la jareta)
- (3)- posición del 2º patrón (en la toldilla)
- (4)- posición del largador (Marinero B)

En este barco el procedimiento habitual era que durante el largado el marinero encargado de la jareta se mantuviera en la posición (1) hasta que salía y cantaba la última marca (en este momento, antes de que se libere la jareta, quedan siete anillas por salir de la barra). Inmediatamente después de cantar la última marca y siempre antes de que salga la última anilla del soporte, el marinero debía cambiar de posición pasando por debajo de la jareta y colocarse en la posición (2).

La jareta tira durante todo el largado hacia babor. La posición 1 está dentro de la parte de la cubierta barrida por la jareta cuando es liberada. Por eso se debe abandonar esta posición antes de que salga la última anilla y buscar situarse fuera de la zona de barrido (la posición 2).

Para realizar este cambio de posición tenía el tiempo que pasa entre que se larga la última marca y la salida de la última anilla (aproximadamente dos minutos). El Marinero A, atendiendo a las declaraciones recogidas, tras cantar la última marca, no intentó alcanzar la posición (2), sino que por causas desconocidas se mantuvo en la posición (1) y cuando la última anilla salió de su soporte, la jareta, que tira hacia babor, lo golpeó contra esa banda, volteándolo y tirándolo al mar. Muy probablemente durante este volteo se golpeó en la cabeza contra la banda. Al contacto con el agua se activó el chaleco autoinflable que portaba, manteniéndolo a flote hasta que fue izado a bordo.
