ANÁLISIS DE LAS DEFICIENCIAS DETECTADAS EN LOS RECONOCIMIENTOS PROGRAMADOS  
A BORDO DE EMBARCACIONES DE DRAGA HIDRÁULICA Y RASTRO REMOLCADO.  
**PARADA BIOLÓGICA DE LAS EMBARCACIONES MARISQUERAS**  
**DE LA PROVINCIA DE HUELVA. AÑO 2020**

**CAPITANÍA MARÍTIMA DE HUELVA**

DIRECCIÓN GENERAL  
DE LA MARINA MERCANTE

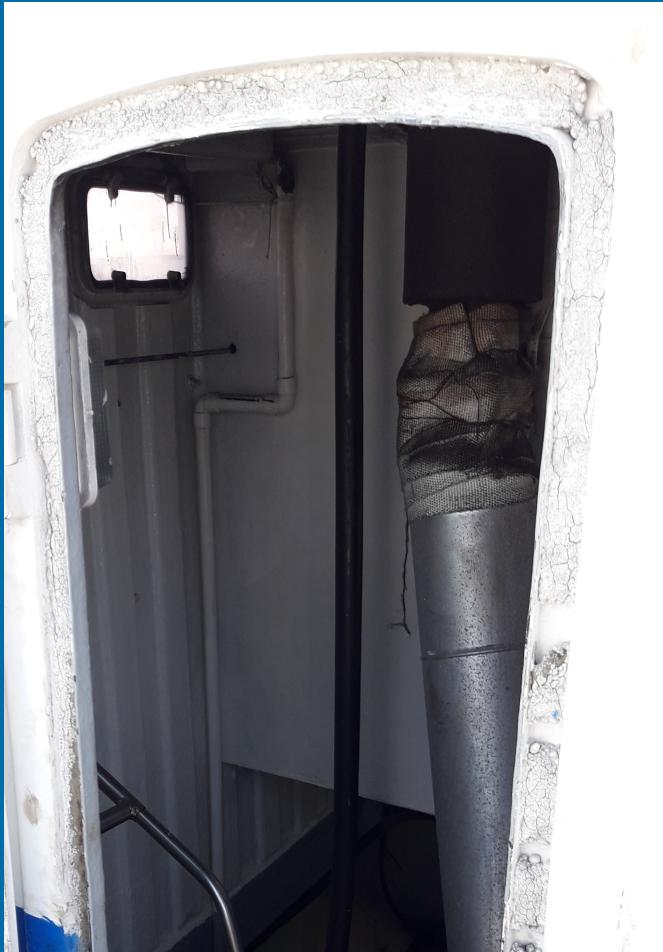
### Frisas estancas de las puertas de acceso a cámara de máquinas

Las puertas y las escotillas de cámara de máquinas irán provistos de frisas, suficientes para garantizar la estanqueidad a la intemperie.

- No deberán pintarse.
- Deberán renovarse en caso de despegarse y/o deteriorarse.

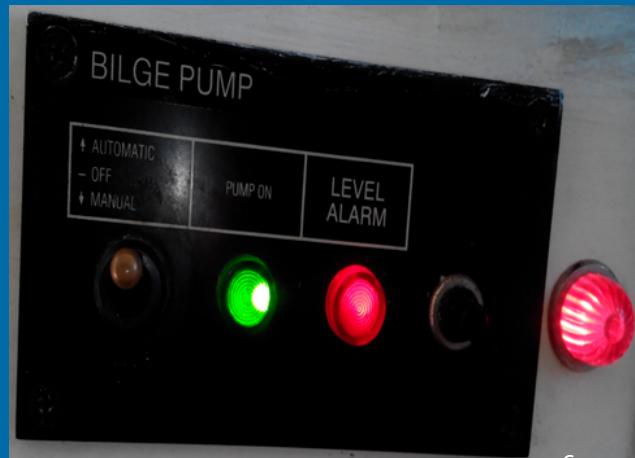
### Alarma de sentinelas de cámara de máquinas

Los detectores de nivel alto de líquidos en la sentina de cámara de máquinas, deberán producir una alarma acústica y óptica de inundación en el puente de gobierno.

La posición del detector será lo suficientemente baja para que la tripulación tenga tiempo de reaccionar y adoptar las medidas apropiadas contra la inundación.

- Se protegerán los empalmes eléctricos con cajas estancas, fichas de empalme, cinta vulcanizada, etc.
- El detector se instalará de manera fija.

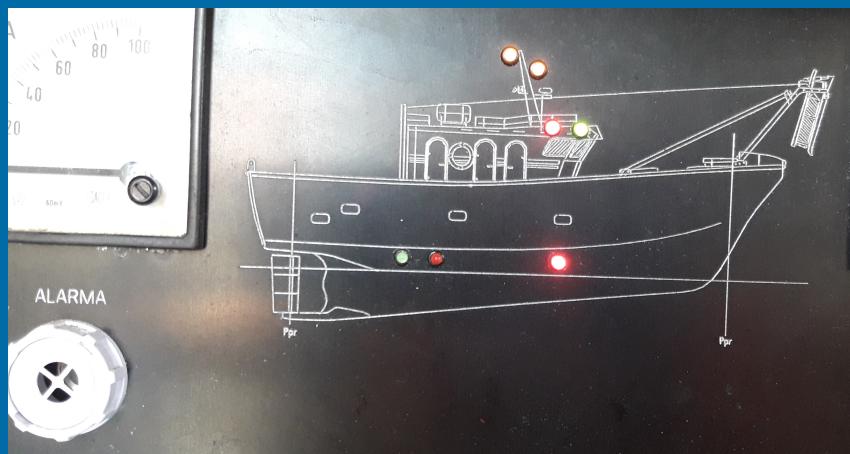
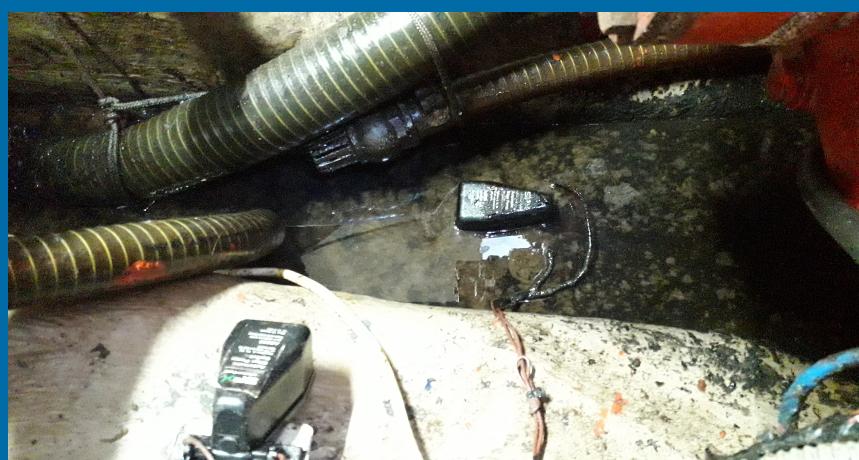
### Limpieza de sentinas de cámara de máquinas

Habrá de tomarse medidas para garantizar la limpieza periódica de las embarcaciones y de sus instalaciones y dispositivos, de forma que se mantengan las condiciones adecuadas de higiene y seguridad.

Entre las instalaciones, se encuentran las sentinas de cámara de máquinas, cuyas aguas serán descargadas en tierra en una instalación de recepción.

- Las sentinas no deberán acumular un nivel excesivo de agua.
- Las aguas no se descargarán al mar.
- Se revisará el sistema de achique y el de alarmas.
