**BINVAC**

## ACCIDENTES DE TRABAJO INVESTIGADOS

### 007. Golpes por caída parcial de la carga transportada con una carretilla elevadora, al intentar equilibrarla manualmente tras haberse producido un desequilibrio durante el desplazamiento

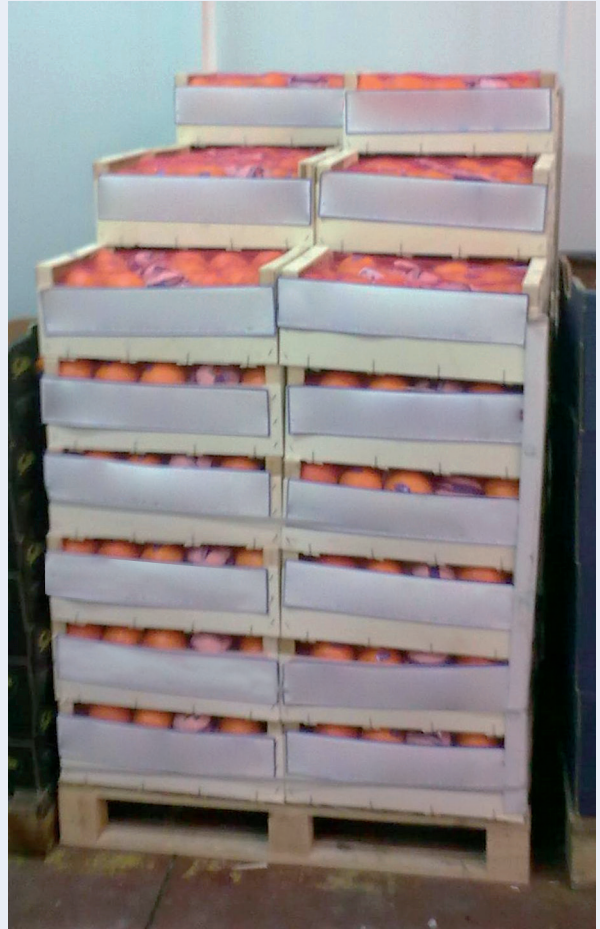
En un determinado momento, al realizar una maniobra, la carga golpeó con otro palet que provocó que aquella se venciera hacia uno de los costados. Tras continuar la marcha, el trabajador advirtió que la carga se inclinaba cada vez más. De modo que el trabajador descendió de la carretilla y, poniéndose del lado del que se había vencido la carga, se dispuso a empujarla con ambos brazos para equilibrarla. Sin embargo, la carga se escoró aún más, cayendo varias cajas sobre el trabajador.

- La carga transportada estaba compuesta por cajas de fruta, de idénticas dimensiones, apiladas unas sobre otras, de manera que su altura total era de 2,10 metros. En particular, el palet estaba conformado por 8 filas de altura; cada una de las filas estaba, a su vez, formada por 6 cajas. Dadas las dimensiones de cada caja, éstas no se cruzan, sino que se apilan directamente unas sobre otras, formándose 6 columnas independientes.
- La carga no disponía de flejado o retractilado para aumentar su estabilidad.
- El trabajador no había recibido formación en el manejo seguro de carretillas elevadoras.

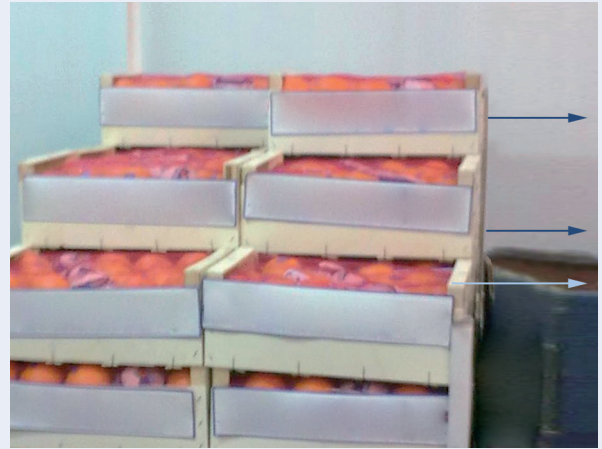
De igual modo, es factible el desplazamiento lateral de la carga, tal y como sucedió en el accidente.

*Dirección del desplazamiento lateral de las cajas superiores*

- La estabilidad de la carga debe garantizarse, de manera preferente mediante el retractilado con film transparente de todo el palet o, en su defecto, mediante la colocación de cantoneras y el flejado de las filas superiores del palet.

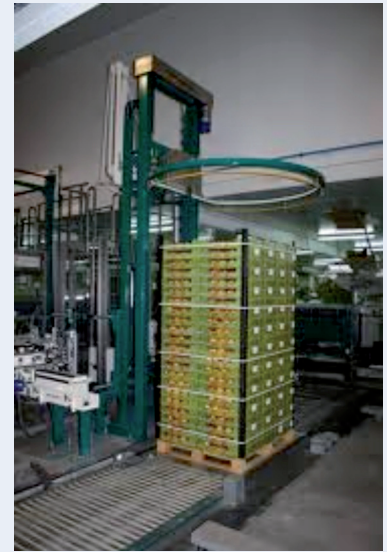
*Ejemplo de retractiladora*
