## ACCIDENTES DE TRABAJO INVESTIGADOS

### 010. Atrapamiento, cizallamiento de dedo en operación de limpieza de conducto de aporte de arena en línea de llenado de cajas para conformación de moldes de fundición

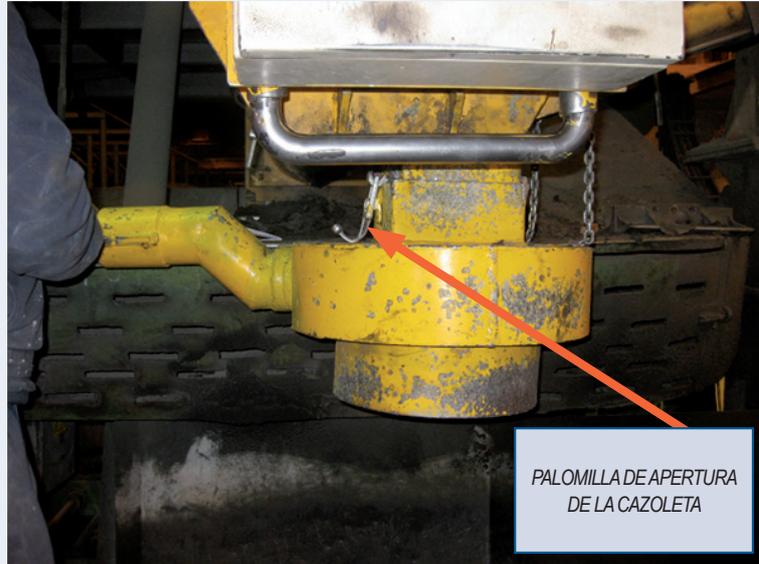
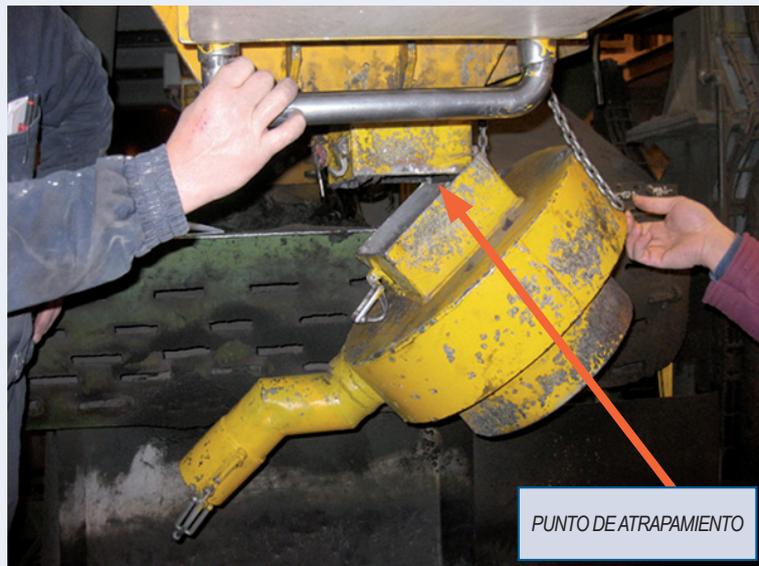
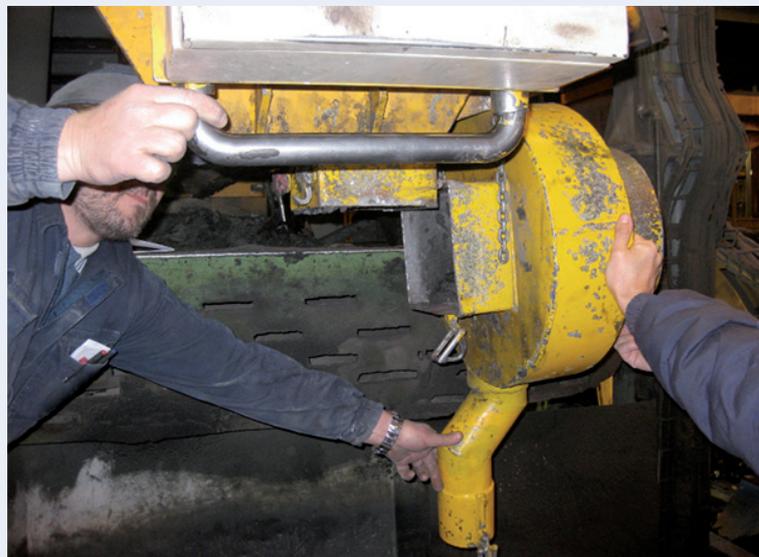
La arena con la que se llenan las cajas de molde está mezclada con distintas resinas y tiene una determinada humedad lo que produce que, en ocasiones, se apelmace y haya que desatascar el conducto. Para ello es necesario abrir una cazoleta que hace las veces de campana de aspiración con el fin de acceder sin dificultad al interior del conducto. Mediante la apertura de una "palomilla" mecánica la cazoleta bascula y queda semiabierta debido a la posición de su centro de gravedad por lo que, para facilitar en mayor medida el acceso al conducto es necesario empujarla con una mano hasta llevarla a posición vertical. En esta posición, con la otra mano, se limpia el interior del conducto.

Ocurrió que en un momento determinado el trabajador perdió la sujeción de la cazoleta, ésta basculó hacia adelante y atrapó el dedo del operario.

Diseño incorrecto de la carcasa (cazoleta)

Dificultad para efectuar una adecuada limpieza al tener que sujetar con una mano y de forma permanente la cazoleta en su apertura máxima.

Dotar al sistema de apertura manual de la carcasa de un dispositivo de cremallera que sujete a la misma, y de forma automática, en su posición de máxima apertura. Para el cierre de la misma el trabajador deberá desenclavar manualmente el sistema de sujeción.
