**BINVAC**

## ACCIDENTES DE TRABAJO INVESTIGADOS

**012. Cuando el trabajador atendía a una máquina chapatera, quiso retirar con la mano unos restos de masa de la banda de alimentación de la máquina y la cuchilla le atrapó varios dedos de la mano derecha con resultado de amputación de de los mismos**

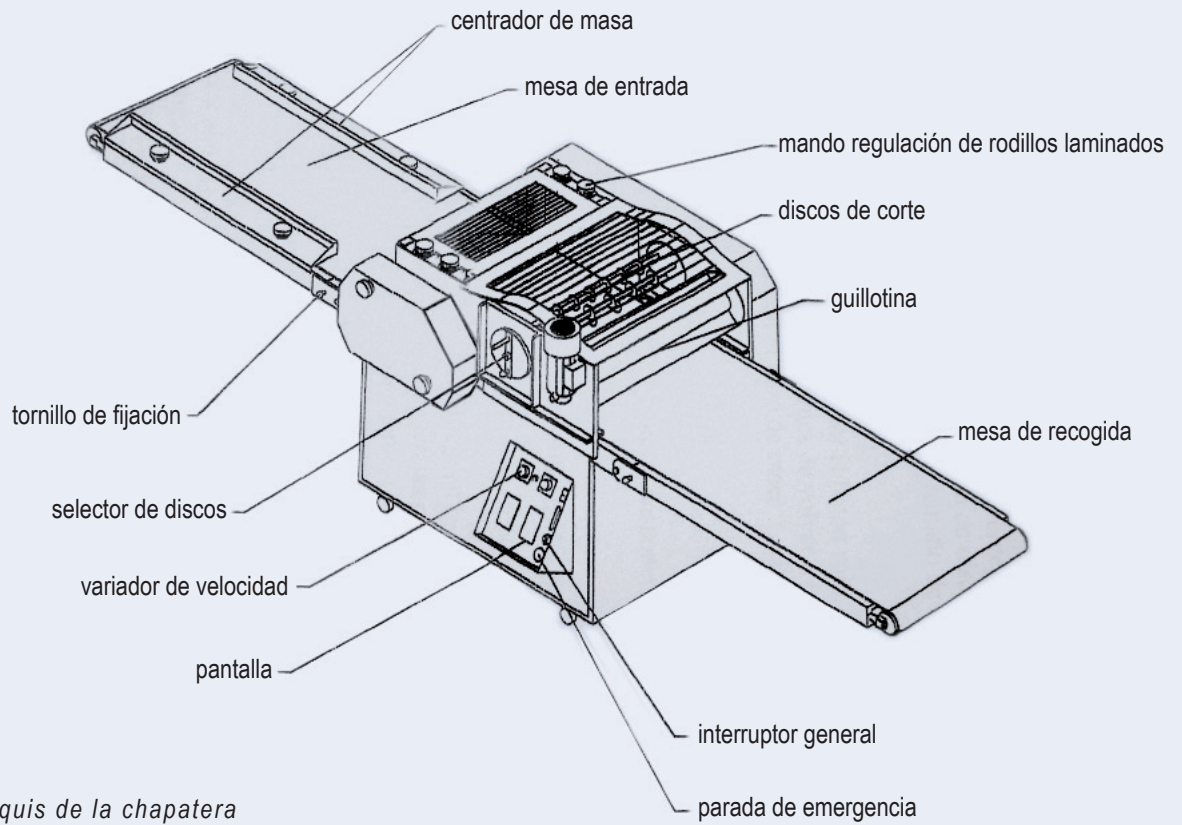
La máquina chapatera (Figura 1), dispone de una banda de alimentación (Figura 2) a la que el operario accidentado iba añadiendo según necesidades una manta de masa preparada para hacer chapatas; la cuchilla inicial de la máquina para cortar la manta de masa en rectángulos adecuados se mueve regulada por un temporizador que se regula en función de la cantidad de masa a dosificar a la máquina (la máquina, después de conformarlos los expulsaba por otra banda de salida de la que iba retirando las chapatas otro operario).

Figura 1. Croquis de la chapatera

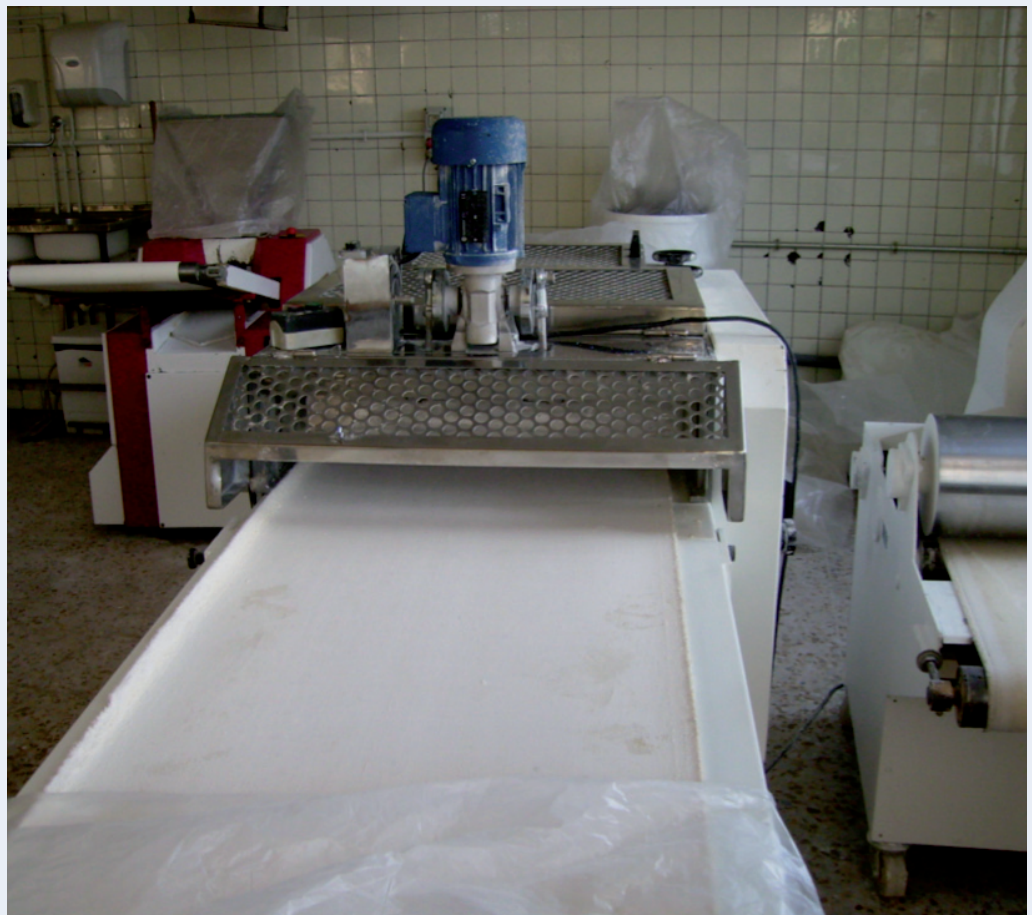
Figura 2. Chapatera

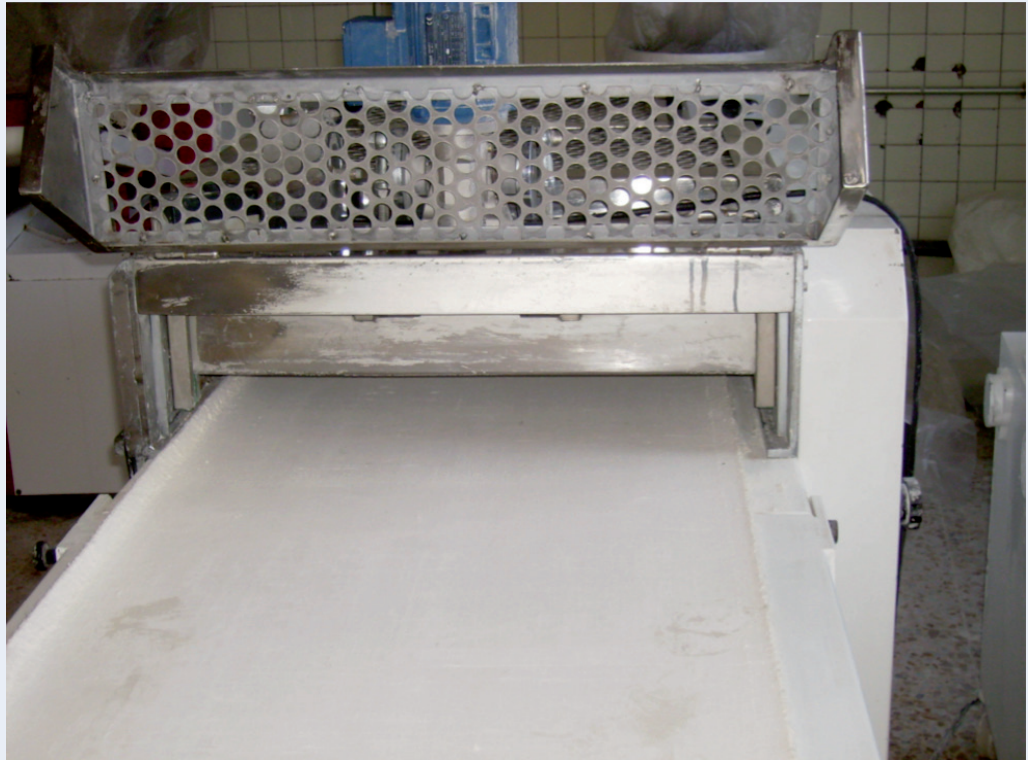
El accidente se produjo cuando fue a retirar con la mano unos restos de masa depositados sobre la cinta de la máquina teniendo levantado el resguardo de la cuchilla (Figura 3); mientras los asía, la cuchilla estaba en la parte superior y como pasó el tiempo programado entre corte y corte, se accionó, produciéndole la amputación de las falanges terceras de varios dedos de la mano derecha.

Figura 1. Cuchilla y resguardo levantado

- El trabajador, había levantado el resguardo de protección de la zona de corte, quedando accesible la cuchilla.
- La máquina dispone de marcado CE y el resguardo que protege la zona de riesgo de corte por la cuchilla, no disponía, en el momento del accidente, de dispositivo de enclavamiento.
- El Manual de Instrucciones de la máquina dice sobre este resguardo: *Protección de seguridad que impide la puesta en marcha de la máquina si no está cerrada.*
- En la Planificación Preventiva de la empresa puede leerse en las MEDIDAS PREVENTIVAS para esta máquina: "Mantenimiento de los resguardos y dispositivos de protección" y se daba un plazo que ya había sido muy sobrepasado.
- Documentalmente, el trabajador había sido formado e informado sobre los riesgos en su puesto de trabajo y la manera de pretejerse de ellos.

- El dispositivo de enclavamiento no funcionó:  
Aunque la máquina dispone de marcado CE y según se especifica en su documentación el resguardo que protege la zona de riesgo de corte por la cuchilla dispone de dispositivo de enclavamiento, el resguardo no estaba enclavado ya que la máquina funcionó al retirarlo, así que el enclavamiento había sido inutilizado o se había deteriorado.  
Método de trabajo inadecuado y peligroso.
- El trabajador aunque estaba debidamente informado y formado al respecto, estaba utilizando un método de trabajo inadecuado y peligroso.

- Posible anulación del dispositivo de enclavamiento o
- Falta de mantenimiento adecuado del dispositivo de enclavamiento con desatención de la medida al respecto contemplada en la Planificación Preventiva.
- Deficiente verificación de la atención a las medidas preventivas planificadas.

- No deben modificarse, en sus condiciones de seguridad, las máquinas y equipos marcados CE.
- Las operaciones de mantenimiento de los equipos y especialmente de sus resguardos y dispositivos de protección deben realizarse de acuerdo a las indicaciones de su fabricante.
- Deben ser atendidas en los plazos previstos las medidas preventivas propuestas en la Planificación Preventiva de la empresa.
- Debe estar previsto y atenderse, el seguimiento de la Planificación Preventiva mediante la verificación del cumplimiento en plazos de las medidas preventivas.
