ACCIDENTES DE TRABAJO INVESTIGADOS

016. Un cristal de grandes dimensiones que estaba apoyado en un equipo de trabajo, cae sobre un trabajador

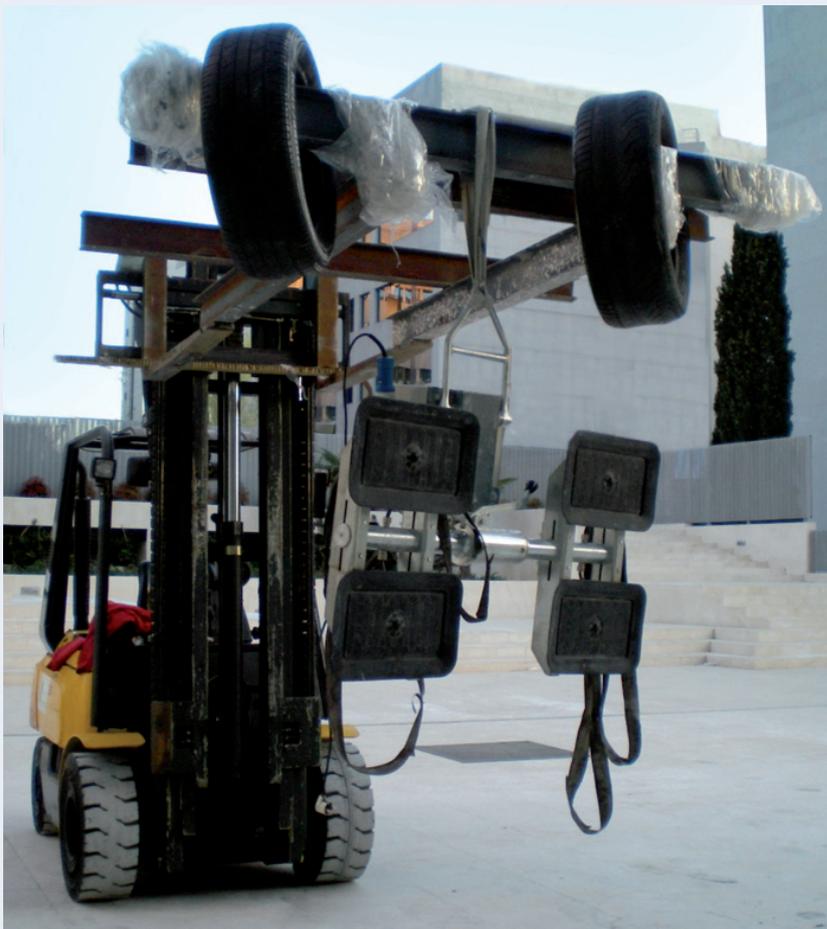
Carretilla elevadora modificada

- La carretilla elevadora está modificada ya que se ha soldado una estructura de perfiles a la horquilla para alejar la carga del frente de la máquina. Esta modificación no está adecuada al RD 1215/97 de disposiciones mínimas de seguridad de los equipos de trabajo. Al modificarse el diseño de la carretilla se están alterando las características de la misma. Al añadir los perfiles se ha variado el peso y geometría de la carretilla por lo que el centro de gravedad de la misma se ha desplazado.

La carretilla está modificada sin adecuación al RD 1215/97 por el que se establecen las disposiciones mínimas de seguridad y salud para la utilización por los trabajadores de los equipos de trabajo, se inclinó hacia delante debido al peso existente en el extremo de los perfiles y la distancia al centro de gravedad de la carga. Esto podría provocar el desplazamiento del cristal y su caída hacia la zona frontal.

- Los medios auxiliares para la elevación y manutención de cargas deberán utilizarse con los equipos de elevación adecuados y no improvisar ni, mucho menos, modificar un equipo de trabajo. En el caso del ejemplo se utilizó un sistema de manipuladores de vacío con ventosa, que se suelen utilizar en el entorno industrial y que van guiados desde columnas fijas y no montados sobre carretillas elevadoras. Cuando haya que utilizar este tipo de manipuladores se deberá consultar con el fabricante para saber que equipos de elevación son compatibles con estos medios auxiliares.

- Queda terminantemente prohibido modificar un equipo de trabajo o utilizarlo de la forma y para fines distintos que los estipulados por el fabricante.

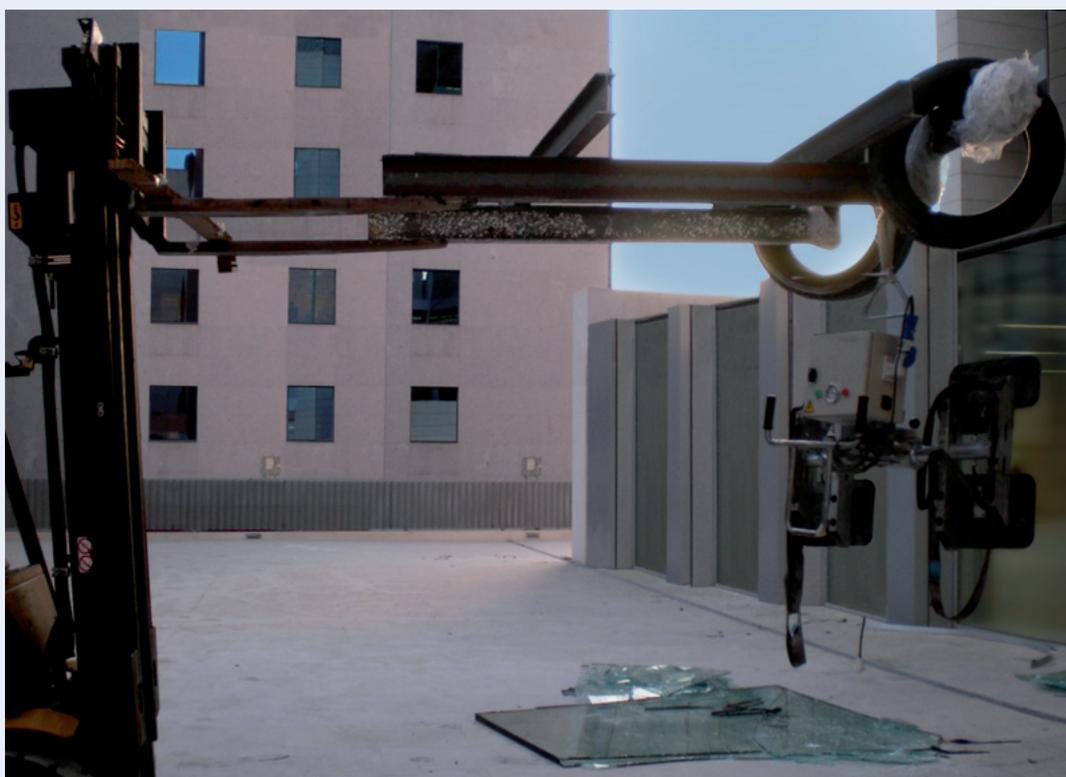
Cristal roto y vista de la carretilla con los perfiles soldados y los neumáticos que servían de apoyo superior al cristal

Según la información aportada, el cristal estaba en posición de “caballete” cuando los trabajadores fueron a intentar resolver el corte de suministro eléctrico y abandonaron el patio del edificio. Esto se considera bastante improbable ya que el cristal, si estaba situado en dicha posición, no podría volcar de forma frontal ya que previamente tendría que pasar por la posición vertical. Lo más probable es que el cristal se hubiera dejado en posición vertical o de “caballete” invertido. De esta forma cualquier movimiento u oscilación sufrida por el cristal sí podría derivar en su desplome.

- No se deberá permanecer en la zona donde exista riesgo de caída de objetos. Cuando se abandone una tarea de elevación y manutención de elementos pesados, se deberá dejar la carga asegurada y en una zona de apoyo estable.

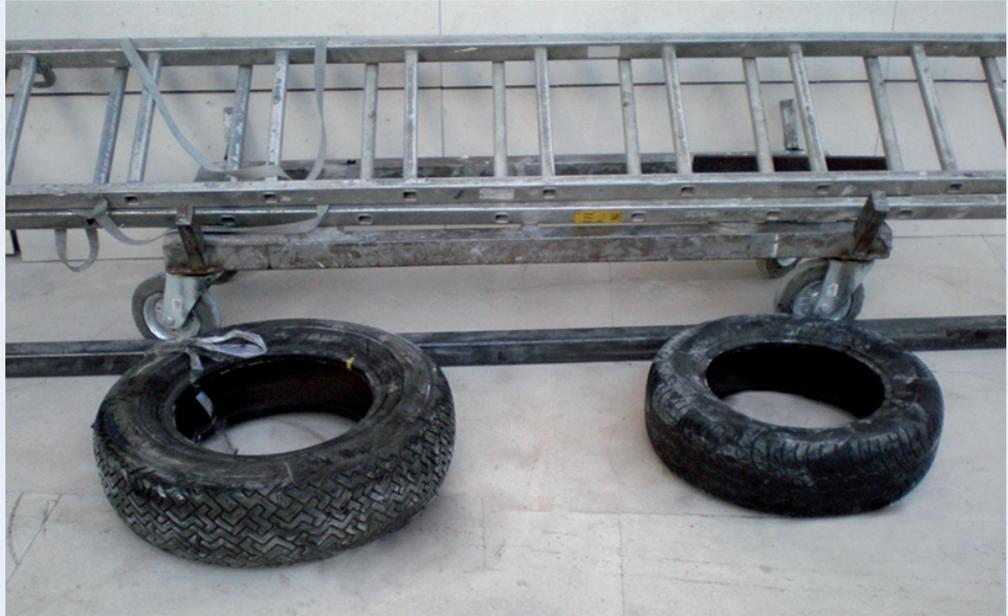
Neumáticos que servían de apoyo al cristal en la parte inferior. Obsérvese la diferencia de tamaño entre los neumáticos

- Los neumáticos utilizados como apoyo del cristal en el suelo tienen distintas dimensiones.
- El Manual de Instrucciones de la máquina de elevación por vacío incluye entre otras de las siguientes indicaciones de seguridad: “..la capacidad de carga se reduce en el caso de que la superficie esté húmeda o sucia.” Y “está prohibida la presencia de personas y obstáculos bajo la carga y el radio de acción de la maniobra”.

Los neumáticos sobre los que apoyaba el cristal en el suelo eran de distinto tamaño lo que provoca una falta de estabilidad.
