SITUACIONES DE TRABAJO PELIGROSAS

ACCIDENTES DE TRABAJO INVESTIGADOS

023. Contacto eléctrico directo en centro de transformación de 13,2 kv

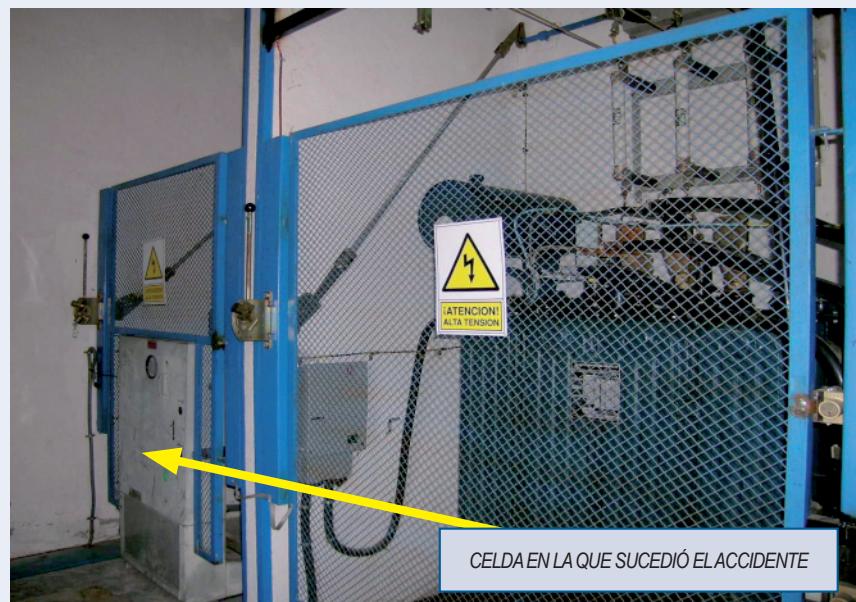
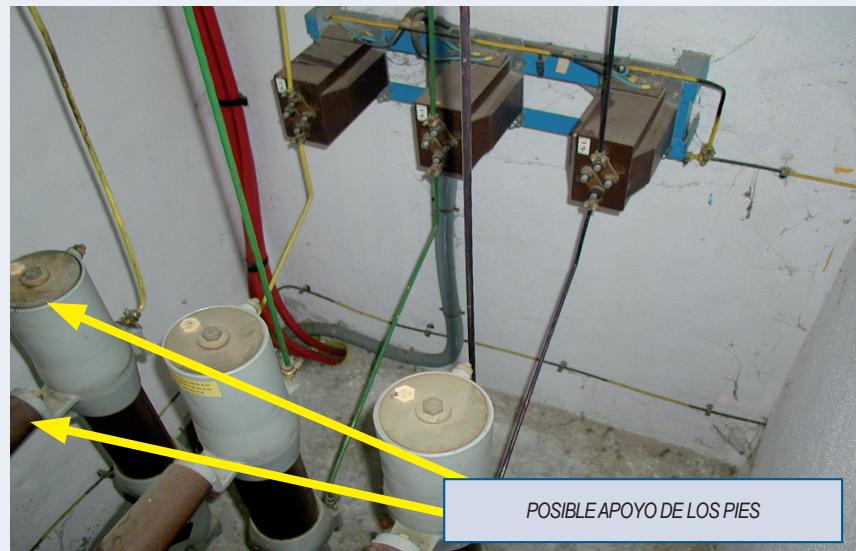
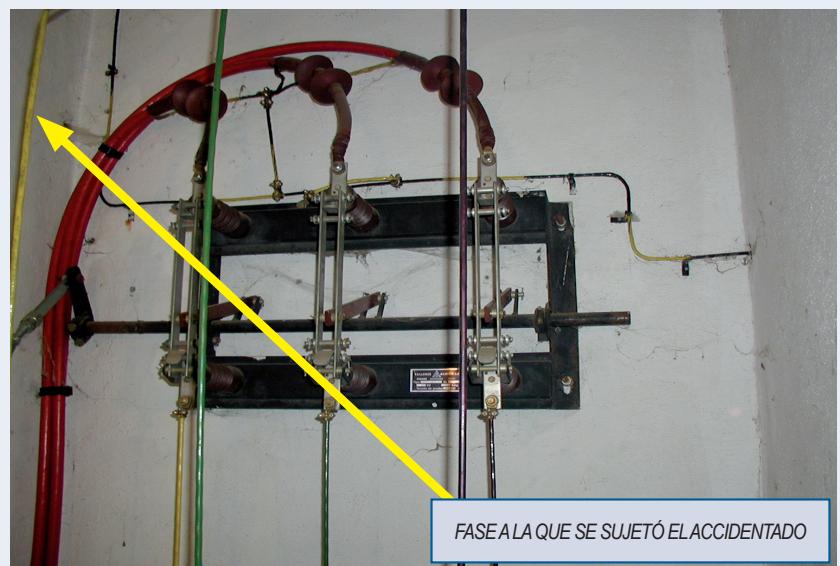
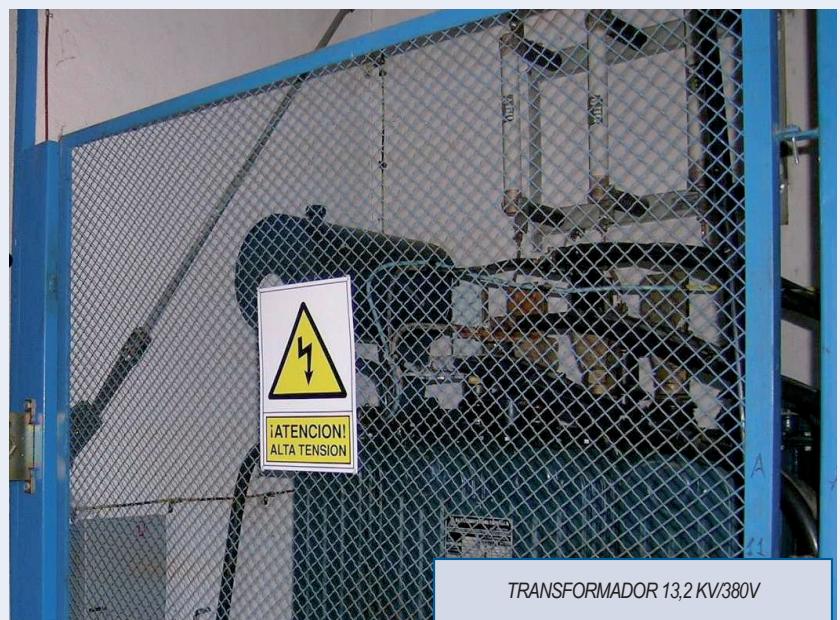
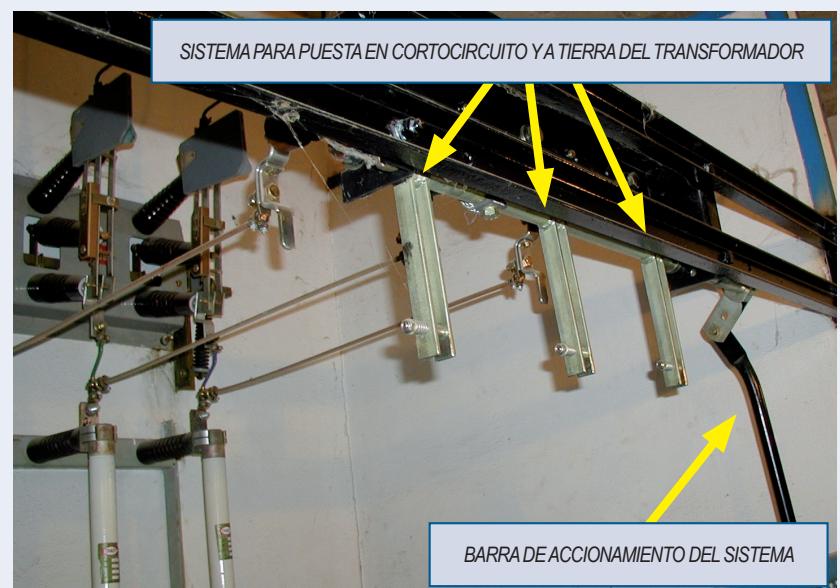
En primer lugar los trabajadores se dirigieron a la celda donde están instalados el seccionador manual y el interruptor automático de 13kv. Abrieron el seccionador y el interruptor automático de 66kv. y el seccionador y el interruptor automático de 13kv., pero no actuaron sobre el seccionador de entrada del transformador, por lo que la zona en la que tenían que trabajar quedó conectada eléctricamente a posibles fuentes de retorno de energía desde el transformador y por lo tanto desde toda la instalación de baja tensión.

Se encontraron con el inconveniente de que no tenían la llave para abrir la puerta y así poder acceder al interior. Utilizando una escalera portátil el accidentado se encaramó sobre la verja y se dispuso a pasar al interior de la celda, apoyando los pies sobre la estructura del interruptor automático de 13kv. a la vez que con una mano se sujetaba a una de las fases o líneas conductoras. Según su relato instantes después recibió una descarga que le hizo caer al suelo de la celda.

- Acceso inadecuado a la celda de trabajo.
- Incumplimiento de procedimiento e instrucciones de trabajo.
- Incumplimiento de normas de seguridad establecidas.

En el Real Decreto 614/2001, disposiciones mínimas para la protección de la salud y seguridad de los trabajadores frente al riego eléctrico, en el Anexo II punto A.1 se señalan las operaciones y maniobras necesarias para dejar sin tensión una instalación antes de iniciar lo que se entiende como: "trabajo sin tensión" y que son:

1. Desconectar
2. Prevenir cualquier posible realimentación
3. Verificar la ausencia de tensión
4. Poner a tierra y en cortocircuito
5. Proteger frente a elementos próximos en tensión, y en su caso, establecer una señalización de seguridad para delimitar la zona de trabajo

Este proceso de cinco etapas conocido como "las cinco reglas de oro" es el que asegura y garantiza la no aparición inesperada de tensiones eléctricas, cuestión imprescindible y de obligatoria garantía cuando se tiene que trabajar "sin tensión" en instalaciones de alta tensión, como en este caso de 13kv.

Cuando se tenga que trabajar en instalaciones de alta tensión y con el fin de garantizar el cumplimiento de las cinco reglas de oro, los operarios deberán cumplimentar una ficha con las operaciones o "pasos" secuenciales que deben llevar a cabo imperativamente y que garanticen que el trabajo se realizará sin tensión.
