BINVAC

ACCIDENTES DE TRABAJO INVESTIGADOS

025. Aplastamiento por vuelco de una bobina de fleje metálico durante su manipulación

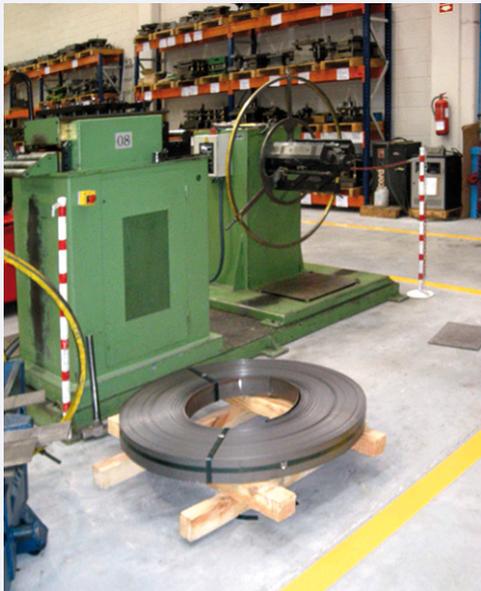
El trabajador debía colocar una bobina de material metálico en una máquina devanadora (desenrolladora). La bobina se encontraba tumbada en el suelo, paletizada.

Máquina devanadora vacía y la bobina paletizada

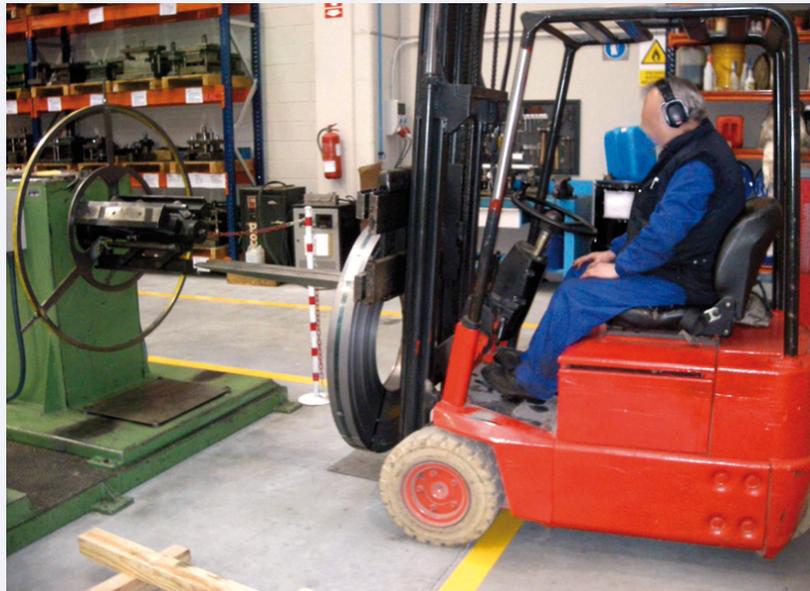
Para poder colocarla en el eje de la devanadora, la bobina se levanta con la carretilla elevadora y se deposita verticalmente, de canto, sobre el suelo.

Colocación de la bobina con la carretilla

Esta bobina no venía en posición correcta para su colocación directa en la devanadora con la carretilla elevadora, obligando al trabajador a colocarla manualmente en la posición adecuada, atendiendo al sentido de giro necesario. Para ello, la bobina fue levantada con la carretilla elevadora y depositada de canto sobre el suelo, tras lo cual la carretilla se separó. Seguidamente, el trabajador la hizo girar 180 grados de forma manual, de manera que la carretilla elevadora pudiera volver a colocarla directamente en la devanadora, según el correcto sentido de desenrollamiento.

Por causas que se desconocen, al efectuarse por parte del trabajador el giro de la bobina, ésta se volcó golpeándole la pierna y causándole diversas lesiones de carácter grave.

- El giro de la bobina debe realizarse por medios mecánicos, previo aseguramiento o fijación de la misma. Deben estudiarse diversas soluciones: empleo de volteadores mecánicos "ad hoc", utilización de polipastos para suspender la bobina, etc., dependiendo de factores como: número de veces que ha de realizarse la operación, espacio disponible, coste económico de cada una de las soluciones, etc.
- Mientras tanto, debe redactarse y aplicarse un método de trabajo seguro en el que se establezca alguna forma de fijar o calzar la bobina y se disponga de un suficiente espacio libre alrededor.
- En cualquier caso, es necesaria la impartición de formación e información sobre el peligro de esta manipulación de bobinas pesadas y escasamente estables por sus dimensiones.
