BINVAC

ACCIDENTES DE TRABAJO INVESTIGADOS

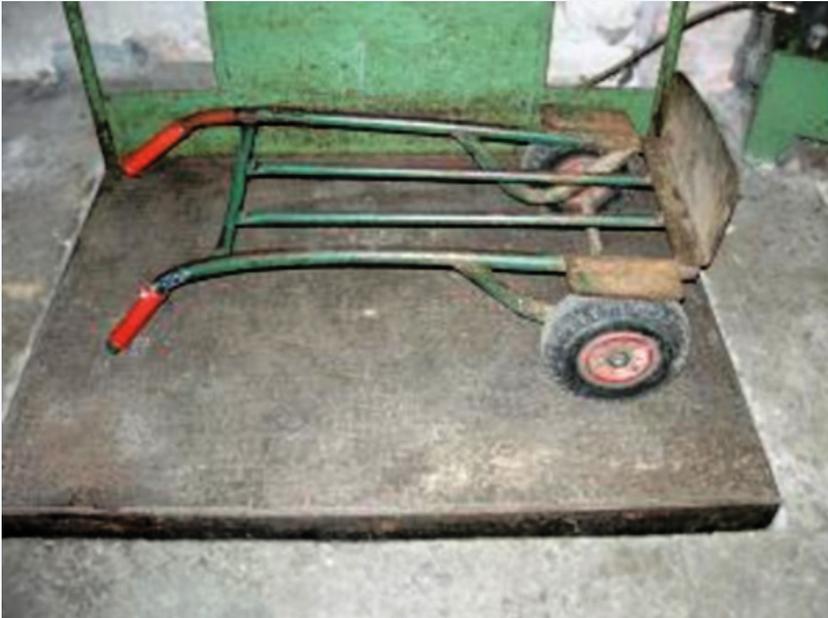
Carretilla manual para cajas, colocada en el montacargas

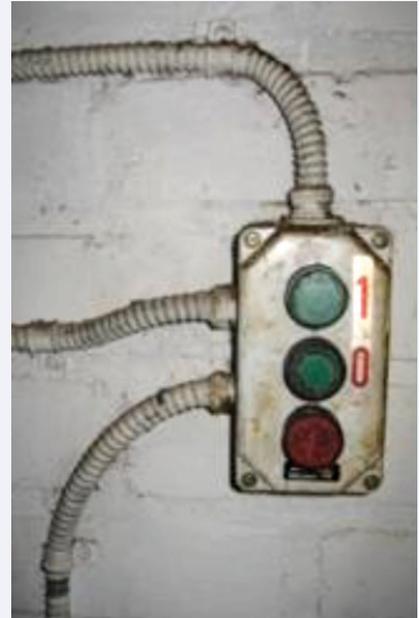
Botonera junto al montacargas

Las botoneras de accionamiento del montacargas estaban en el exterior del mismo, en la pared, pero fácilmente accesibles por cualquier persona que se colocara en la plataforma, facilitando por lo tanto su uso indebido como ascensor de personas y cargas.

- Diseño incorrecto de la máquina o componente que hace que no se cumplan los principios de la prevención intrínseca y/o de la ergonomía: Botonera accesible, en contra de los principios de seguridad de las plataformas elevadoras de cargas

Debe proceder a la adecuación de la plataforma elevadora conforme a lo especificado en el Real Decreto 1215/1997. En ausencia de normas armonizadas, que establecen criterios técnicos aplicables, se pueden utilizar normas de equipos cuyas evaluaciones de riesgos reflejan riesgos similares o equivalentes a los que presenta esta plataforma elevadora. Por ejemplo, la norma UNE-EN 12158-1:2001 "Elevadores de obras de construcción para cargas. Parte primera: Elevadores con plataformas accesibles" fija criterios para la fabricación e instalación de estos equipos que comparten riesgos similares a los de la plataforma en la que se produjo este accidente.

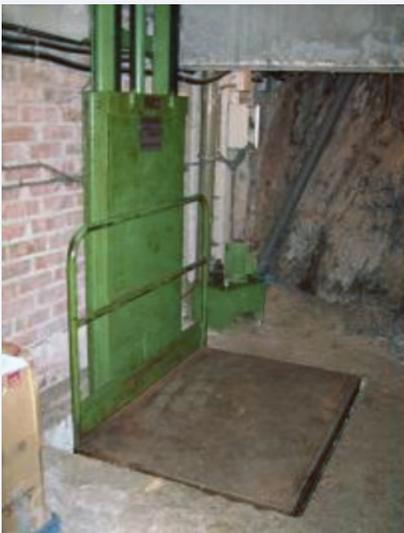
Montacargas en sótano

No existía ningún tipo de vallado perimetral o protección ni en el sótano ni en el recorrido vertical del montacargas. Sí existía barandilla con puertas en la planta de cocina, y las puertas estaban dotadas de microrruptores de paro ante la apertura.

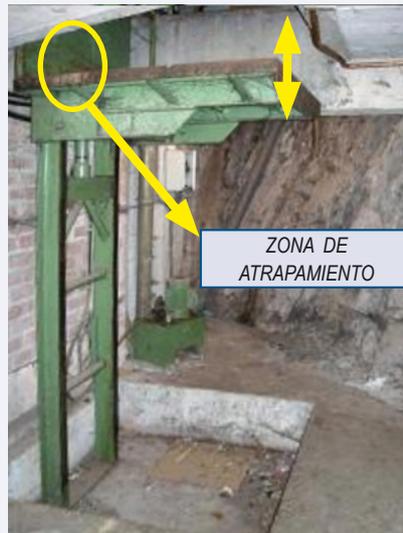
Montacargas subiendo

En el arranque del montacargas, se resbaló y cayó, quedando sentada sobre la plataforma y con los brazos de la carretilla sobre sus piernas. Mientras tanto, el montacargas siguió subiendo y, al llegar a la altura del forjado entre los dos pisos, uno de los brazos de la carretilla se enganchó contra el forjado. Al tiempo, la plataforma intentaba seguir su ascenso, con lo que el brazo de la carretilla aprisionaba cada vez con más fuerza las piernas de la trabajadora.

- Permanencia de algún trabajador dentro de una zona peligrosa o indebida, sin las medidas preventivas adecuadas
- Aberturas y huecos desprotegidos: Hueco desprotegido del recorrido de la plataforma móvil

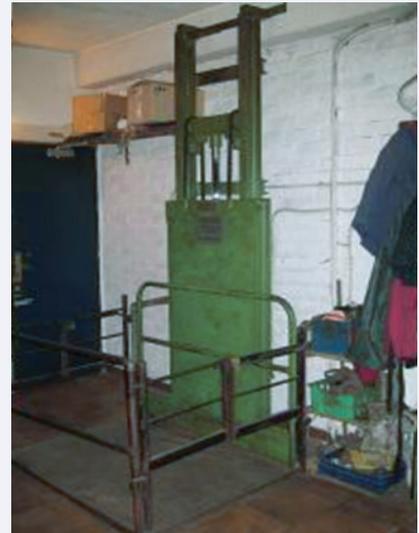
Montacargas en cocina
