BINVAC

ACCIDENTES DE TRABAJO INVESTIGADOS

035. Ante una avería, el trabajador se introdujo en el recinto de la máquina saltando por la mesa de entrada, sin haber parado todos los componentes. Una parte móvil se activó, golpeándole y causándole lesiones graves

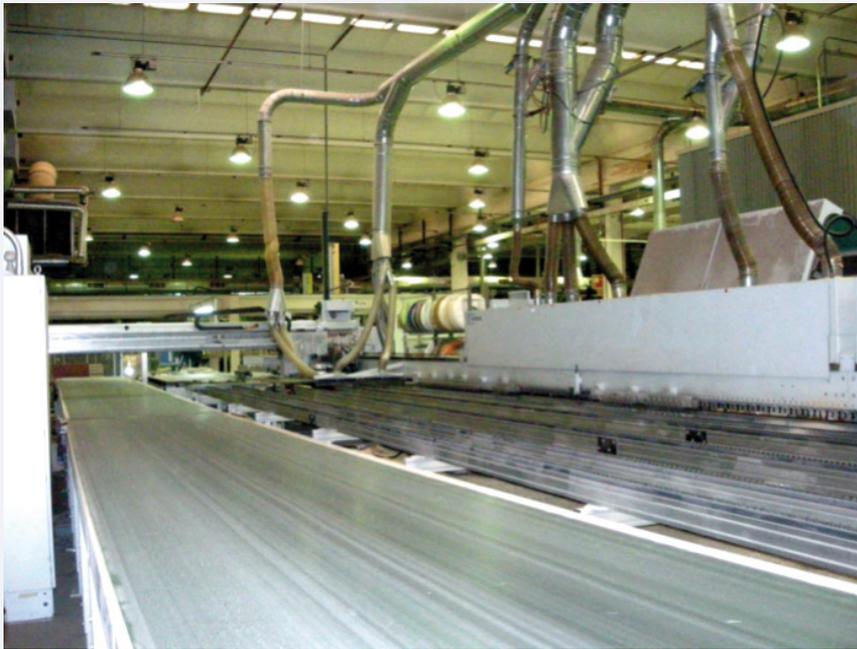
En cada pasada, se realiza la operación en uno de los cantos de la pieza; al final de la línea existe un pórtico volteador que recoge la pieza, la gira, la coloca en una cinta transportadora y la devuelve a la cabecera de la instalación para realizar el mecanizado sobre el segundo lado, ... así hasta el número de lados a cantear, según el programa de la pieza. En la última pasada, el volteador no la recoge y la pieza sale por la salida de la máquina, donde la recogen otros trabajadores.

Cinta transportadora en el interior del recinto de la canteadora

Entonces vio a unos trabajadores de mantenimiento en las cercanías y, andando por el interior del recinto de la máquina, fue a acercarse hacia ellos para comentar el problema. En ese momento, una fotocélula asociada al volteador de tableros detectó la presencia del trabajador y efectuó el movimiento de volteo, golpeando al trabajador y causándole varias fracturas y contusiones de carácter grave.

- Pulsar el paro de emergencia.
- Esperar a que todas las piezas en movimiento se paren.
- Asegurar la instalación de producción contra cualquier reconmutación: eléctrica, neumática.
- Eliminar la anomalía.
- Examinar la instalación de producción respecto a daños.

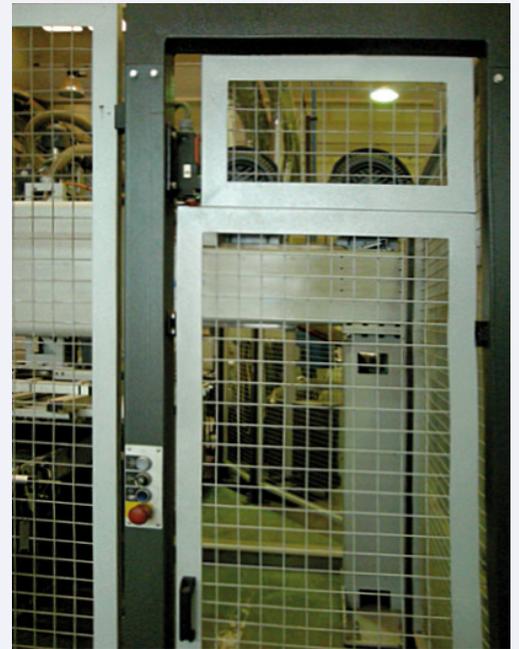
Puerta de acceso en el vallado

La puerta de acceso al recinto de la máquina, la cual estaba dotada de enclavamiento y bloqueo de seguridad, se encuentra físicamente ubicada en un lugar muy alejado del puesto de mando.

- *Dificultad para efectuar un adecuado mantenimiento, reglaje o limpieza (accesibilidad a partes internas, dificultad de manipulación, dificultad de supervisión, ausencia de medios de diagnóstico)*: El fallo no estaba señalado en el panel de control. Además, la máquina contaba con un único punto de acceso seguro (puerta con enclavamiento) y se encontraba lejos del puesto del trabajador.

Finalmente, y de acuerdo con el fabricante, debe estudiarse la posibilidad de dotar al vallado perimetral de alguna otra puerta de acceso con enclavamiento de seguridad, más cercana al puesto de mando.
