INSTITUTO NACIONAL  
DE SEGURIDAD E HIGIENE  
EN EL TRABAJO

## ACCIDENTES DE TRABAJO INVESTIGADOS

### 037. Caída de altura desde zona próxima a borde de zanja, durante los trabajos de compactado del terreno

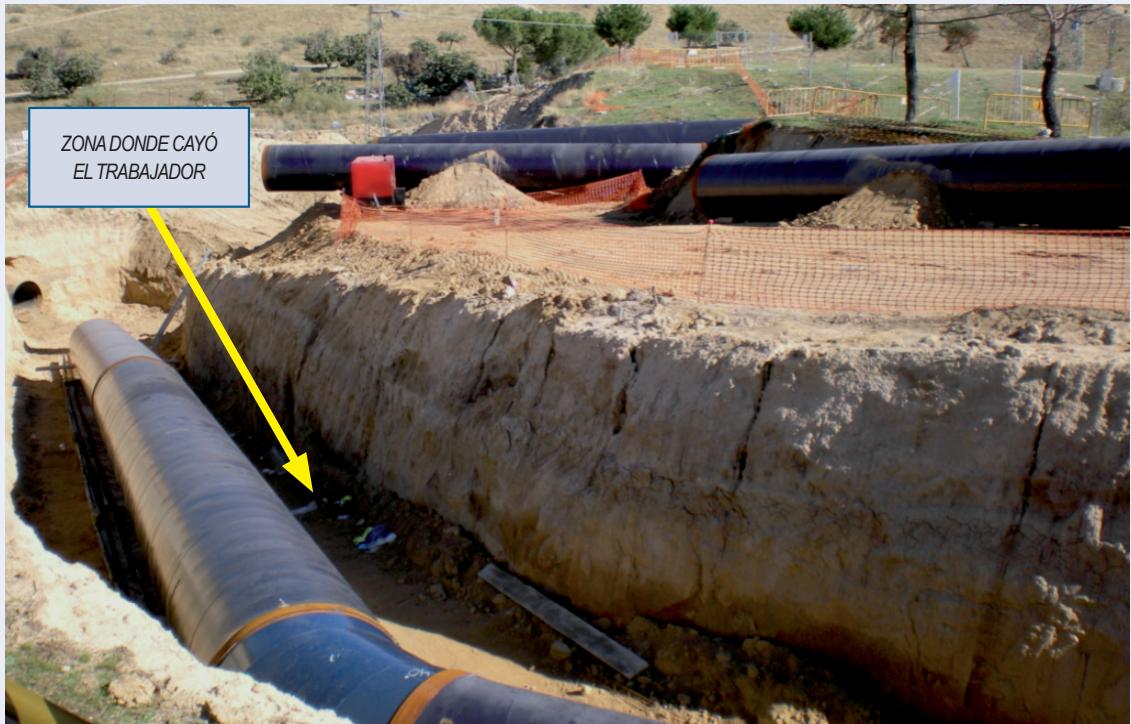
El trabajador accidentado estaba realizando la compactación con un rodillo vibratorio. Cuando estaba en un blandón del terreno, en la zona próxima al borde de la zanja de una profundidad de 3,5 m. aproximadamente, se le atascó el rodillo. Intentó liberarlo maniobrando hacia delante y hacia atrás. En una de esas maniobras el rodillo volcó sobre su lado izquierdo, junto al borde de la zanja y el trabajador se salió de la cabina y cayó al fondo de la misma. Fue atendido por el SUMMA y por el equipo médico de la empresa presente en la obra, evacuado mediante helicóptero e ingresado en el hospital. Presentaba lesiones en la espalda, posiblemente a nivel medular.

- **El trabajador no llevaba abrochado el cinturón de seguridad del rodillo**

- Ausencia de personal auxiliar, señalista, para ayudar a la correcta ejecución de las maniobras y prevenir el acercamiento excesivo al borde de la zanja.
- No se consideraron las condiciones del terreno y el rodillo quedó atascado en un blandón del terreno por lo que se hundió pudiendo ser la causa del vuelco de la máquina.
- Las maniobras realizadas para desatascar el rodillo, hacia delante y hacia atrás, pudieron provocar la inestabilidad de la máquina.

- Siempre se deberá utilizar el cinturón de seguridad en la conducción y maniobra de la maquinaria de obra.
- Si se opera con maquinaria en las proximidades de excavaciones, zanjas o taludes se deberá mantener una distancia de seguridad y se balizarán dichas zonas para poder facilitar el cálculo a los conductores y señalistas.

- Siempre que se tengan que realizar maniobras o trabajos con maquinaria en las proximidades de excavaciones, zanjas o taludes se dispondrá de personal auxiliar señalista en número suficiente.

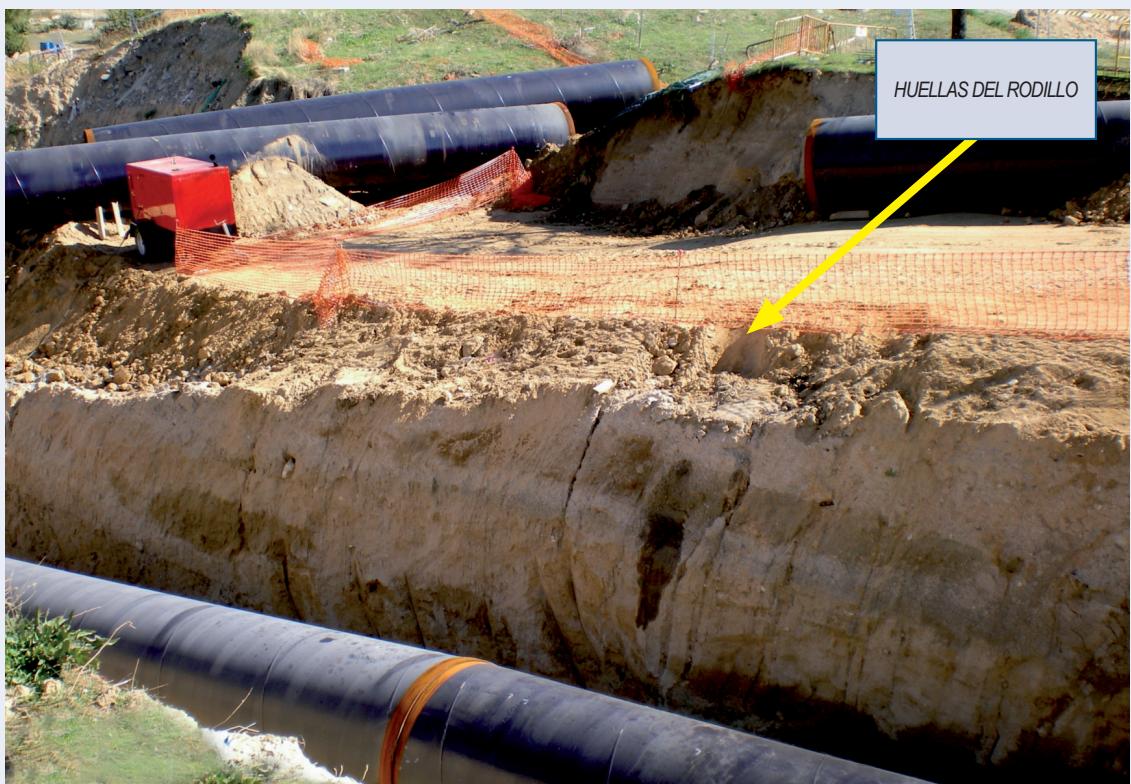
En las distintas visitas efectuadas a la obra se observa que existe malla plástica naranja de señalización sobre redondos verticales retransqueada aproximadamente 1 m. del borde de dicha zanja. Presumiblemente, esta señalización no existía en el momento del accidente debido a la naturaleza de los trabajos de compactación y por las huellas que existen del rodillo en la zona donde volcó (ver fotografía).

- **Ausencia de señalización**

No hay constancia de que estuviese señalizado el borde del talud el día del accidente. Si bien, por sí misma, la señalización no es una medida de protección ni sustituye en ningún momento las funciones del personal auxiliar para maniobras, en este caso facilita el cálculo al conductor de la máquina para poder mantener la suficiente distancia con los bordes de excavación y con los taludes tal y como se indica en el manual de instrucciones del fabricante.
