BINVAC

ACCIDENTES DE TRABAJO INVESTIGADOS

039. Atrapamiento en engranajes de piñones de cinta transportadora

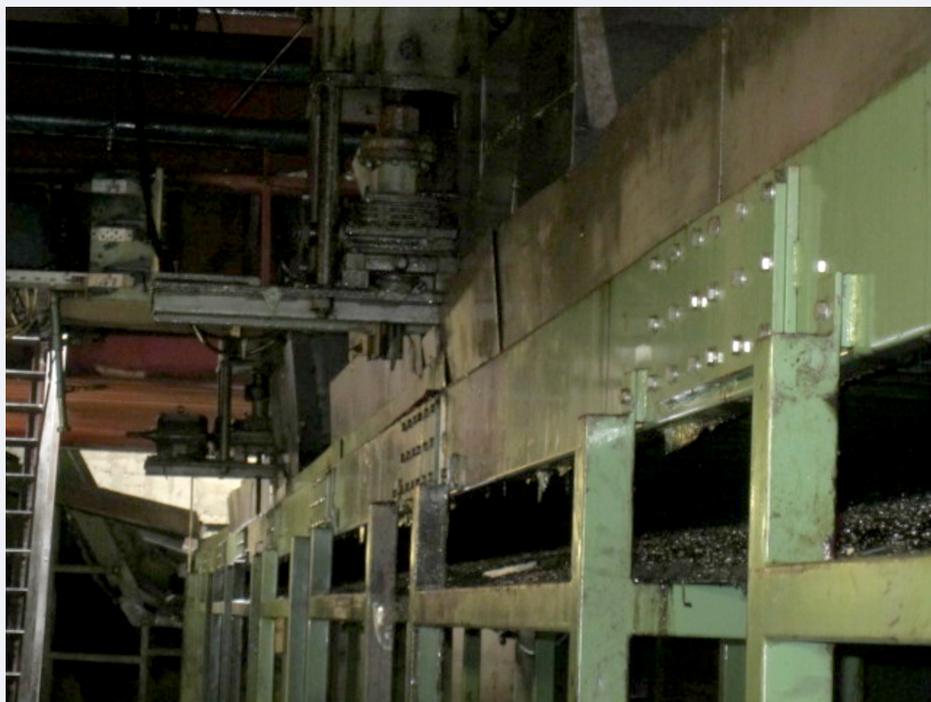
El trabajador accidentado estaba en la zona denominada “pozo” (foso) que es donde se encuentra parte de la cinta transportadora. Esta cinta se encuentra parte en el piso inferior y parte en el exterior de la nave, y recoge todo el material sobrante de las prensas que realizan el prensado y troquelado de las piezas para los automóviles, y los deposita en un contenedor. Tiene una longitud aproximada de 50 metros de los que unos 30 metros están en el “pozo”.

Parte de la cinta transportadora situada en el foso

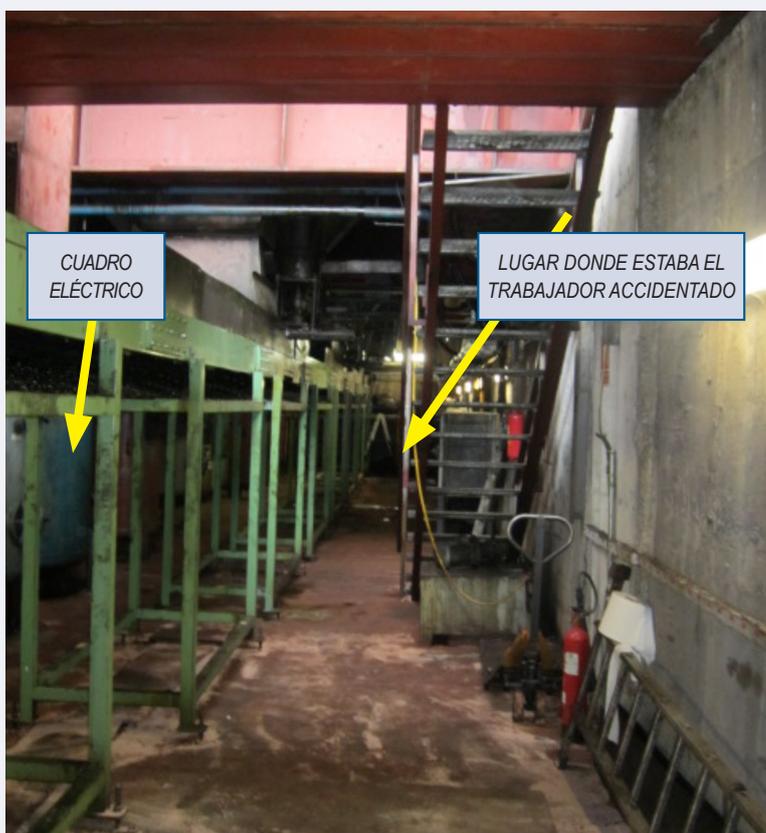
Nota: El día de la visita se observa que no existe señalización del riesgo de atrapamiento en la cinta transportadora, ni paradas de emergencia a lo largo de ella y señalización incorrecta en el cuadro eléctrico, no se puede comprobar donde está la placa por la suciedad que tiene la cinta transportadora y que la luminosidad del foso no es suficiente.

El equipo de trabajo debe cumplir con las disposiciones que establece el RD 1215/1997 en sus anexos I y II. Además dispondrá de paradas de emergencia en su recorrido y en el cuadro de accionamiento. Deberá disponer de una señalización adecuada a los riesgos que presente.

Se deberá cumplir con las disposiciones mínimas de seguridad y salud en los lugares de trabajo que establece el **RD 486/1997** en su **Anexo IV**: Iluminación de los lugares de trabajo porque la iluminación en el foso es insuficiente.

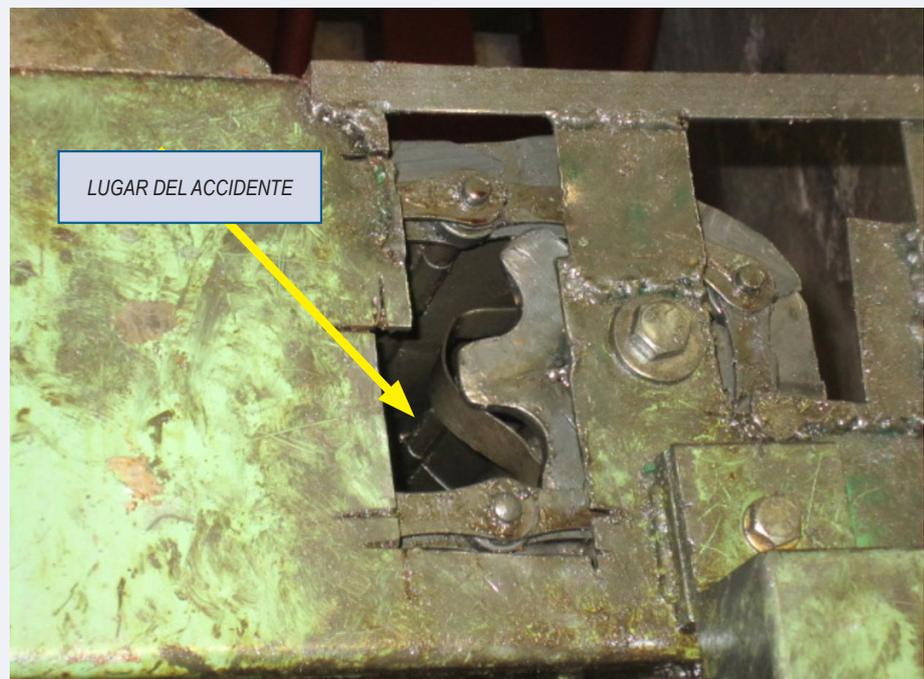
El día del accidente se produjo un atasco en la cinta transportadora. Dos operarios de las prensas observan la parada de la cinta y deciden bajar a desatascar el equipo. Cuando se encuentran en el pozo gritan a viva voz si se encuentra alguien en su interior. Al no obtener respuesta se dirigen al cuadro de puesta en marcha, lo abren y suben el diferencial que está bajado. En ese momento escuchan gritos y se percatan que hay alguien al final del foso. Inmediatamente paran la cinta transportadora y la accionan marcha atrás. El trabajador accidentado estaba quitando unos restos de material del engranaje de la cinta con un destornillador. Llevaba los guantes de trabajo puestos.

Engranaje de la cinta transportadora

Como consecuencia de este hecho el trabajador sufre una amputación casi completa del 3º y 4º dedos de la mano izquierda y una fractura del 3º metacarpiano de dicha mano.

- Procedimiento inadecuado de trabajo. No señalar el cuadro debidamente cuando se realiza una tarea de mantenimiento.
- Posibilidad de accionar el equipo cuando se encuentra otra persona realizando labores de mantenimiento. Falta de consignación.
- Falta de avisador acústico y luminoso que indique el rearme de la máquina.
- No cumplir el equipo con todas las disposiciones mínimas que establece el RD 1215/1997.
- Falta de comunicación entre trabajadores.
- Luminosidad insuficiente
- No poner a disposición del trabajador accidentado los Equipos de Protección Individual indispensables para realizar su tarea (entre otros, chaleco reflectante)
- Partes del equipo accesibles peligrosas (atrapantes, cortantes, punzantes, etc.).

Las operaciones de mantenimiento, ajuste, desbloqueo, revisión o reparación de los equipos de trabajo que puedan suponer un peligro para la seguridad de los trabajadores se realizarán tras haber parado o desconectado el equipo, haber comprobado la inexistencia de energías residuales peligrosas y haber tomado las medidas necesarias para evitar su puesta en marcha o conexión accidental mientras esté efectuándose la operación (RD 1215/1997).

Las máquinas deberán tener protegidas, siempre que sea posible, todas aquellas partes que presenten riesgos de atrapamiento, quemaduras, golpes, cortes o proyección. Se debe proteger el engranaje de la cinta transportadora.
