ACCIDENTES DE TRABAJO INVESTIGADOS

040. Caída a distinto nivel desde plataforma de trabajo acoplada a apilador eléctrico con conductor a pie

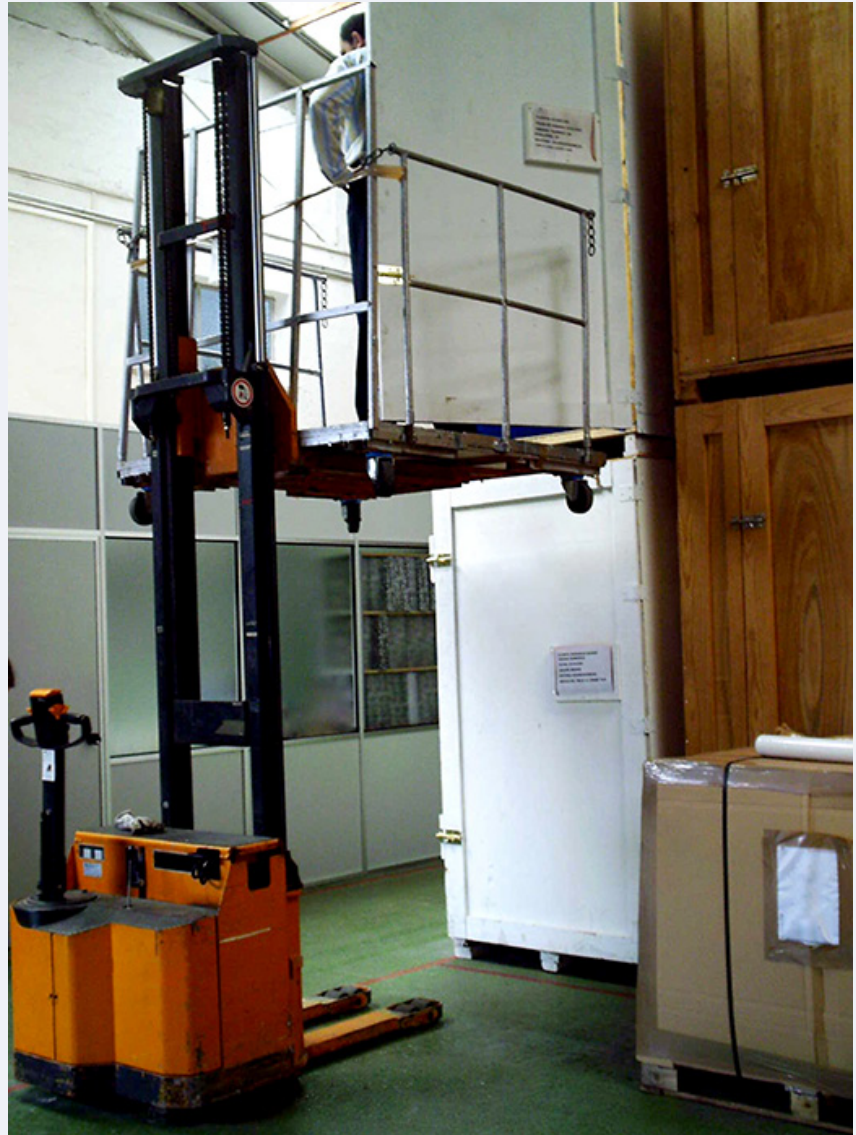
Para realizar esta tarea, el accidentado solicitó a un compañero de trabajo que manejase el apilador manual eléctrico para acoplarle una plataforma de trabajo e izarle hasta la altura del cajón. Para unir la plataforma al apilador en vez de acoplar las horquillas por el lateral de la plataforma, que esta dotado de canales para tal fin, se procedió a realizar el acople por un lateral que carece de dichos canales. Luego se elevó la plataforma con el trabajador hasta la altura del cajón. En el momento de la elevación, la plataforma se desestabilizó provocando la pérdida de equilibrio del trabajador de tal forma que se precipitó contra el suelo. Debido a la caída el trabajador sufrió la fractura traumática del bazo.

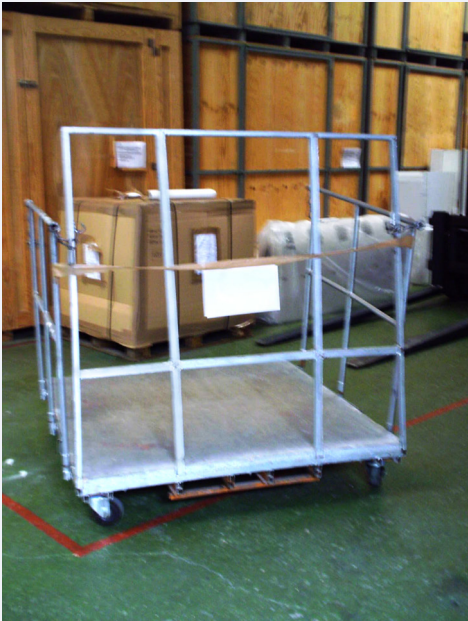
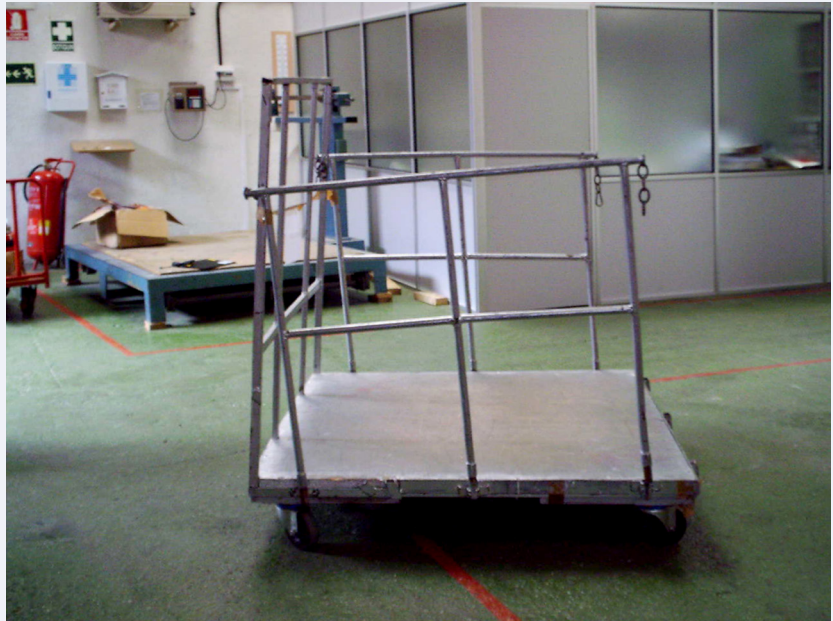
- Se trata de una plataforma de trabajo de base de metal (140 cm. de anchura y 200 cm. de longitud), provista de una barandilla metálica fija (136 cm. de altura) con barra intermedia (90 cm. de altura) y dos barandillas metálicas móviles (90 cm. de altura) con barra intermedia (50 cm. de altura). Uno de los lados es abierto (carece de barandilla) y la base de la plataforma no es antideslizante. Por otro lado, se observa que carece de rodapié y que las barandillas móviles están unidas a la barandilla fija a través de cadenas metálicas. Fue fabricada por la propia empresa en el año 2001 para facilitar los trabajos pero sin tener en cuenta ningún tipo de normativa. La plataforma por su parte inferior esta provista de una estructura metálica formada por barras que están soldadas a la propia plataforma ("canales para la introducción de horquillas"). Dicha estructura metálica sirve para introducir en ellas las horquillas de la carretilla eléctrica y realizar el acople plataforma-carretilla.

- La plataforma carece de algún tipo de placa o similar que indique su propio peso, el modelo o modelos de carretilla o apiladores con la que es compatible su utilización y la carga máxima admisible.

- Una vez realizado el acople plataforma-apilador, el ascenso y descenso de la plataforma se realiza a través de los mandos del apilador, es decir los mandos de ascenso/descenso no se encuentran en la propia plataforma.

La plataforma utilizada para acceder a los cajones por acoplamiento a una transpaleta eléctrica con conductor a pie fue fabricada por la propia empresa sin recurrir a la normativa y, ni siquiera, sin consultar con el fabricante de la transpaleta eléctrica.

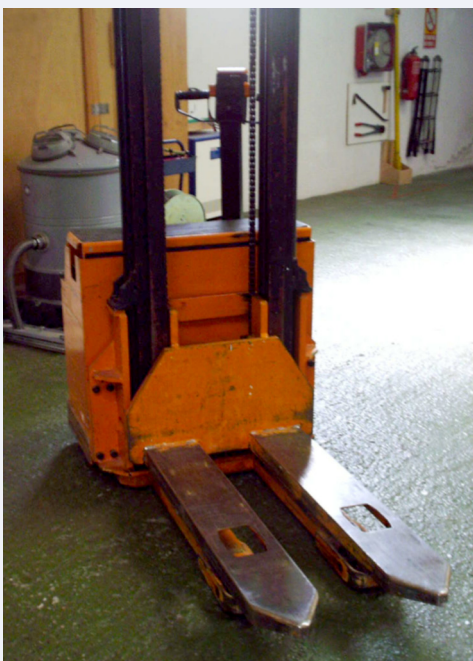
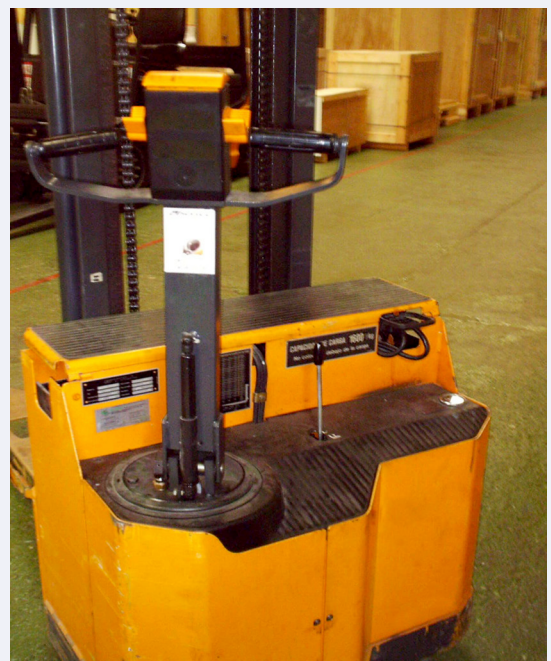
- Se trata de una transpaleta eléctrica con conductor a pie que se utiliza para la manutención y traslado de cargas unitarias sobre palés, desde los lugares de operación a los lugares de almacenamiento o viceversa. Básicamente es un apilador eléctrico de pequeño tamaño dotado de dos horquillas paralelas que permiten el traslado de cargas tanto en vertical como en horizontal. Esta provisto de una empuñadura desde donde se manejan todos sus posibles movimientos.
- Se presenta registro que acredita que la transpaleta ha sido adecuada al Real Decreto 1215/1997 sobre equipos de trabajo.
- No cuenta con manual de instrucciones.

- Se ha podido constatar que efectivamente, las horquillas de la transpaleta encajan en los canales inferiores (19 cm. de anchura) de la plataforma aunque el acople plataforma-carretilla presenta una ligera inestabilidad. También se realizó una prueba simulando un acople por uno de los laterales carentes de canales para introducir horquillas. Con esta prueba, se observa que se produce un desequilibrio total de la plataforma (no se mantiene horizontal) ya que, en este acople, la plataforma no descansa en las dos horquillas lo cual hace que, se desequilibre aun mas en cuanto el operario intente desplazarse por la superficie de la plataforma y se caiga contra el suelo.
- No se acredita los mantenimientos realizados a este equipo de trabajo.

Debido al deficiente acoplamiento realizado entre la plataforma y la transpaleta eléctrica con conductor a pie, la plataforma se encontraba totalmente desequilibrada.

Práctica insegura. El trabajador accidentado y su compañero de trabajo realizaron el acople plataforma-transpaleta de forma inadecuada dado que las horquillas de la transpaleta no se introdujeron por los canales habilitados para tal fin y no se percataron de la gran inestabilidad que se producía por el acople.

Sobre la base de lo anterior, y teniendo en cuenta el uso que se realiza y que el fabricante no indica que la transpaleta pueda usarse para elevar personas, se prohíbe su utilización, con acople de plataforma de trabajo para elevar personas. Por tanto, se procederá, de forma inmediata, a retirar la plataforma de trabajo implicada en el accidente, dada las grandes deficiencias que presenta (se desconoce su carga máxima admisible, se desconoce la resistencia de los materiales empleados en su construcción, las barandillas presentan ciertas deformaciones debido al uso, el piso de la plataforma no es antideslizante, el sistema de canales para introducir las horquillas de la transpaleta eléctrica con conductor a pie no ofrece ninguna garantía de estabilidad ni firmeza, etc.).

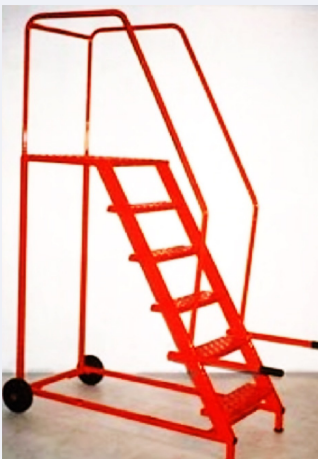
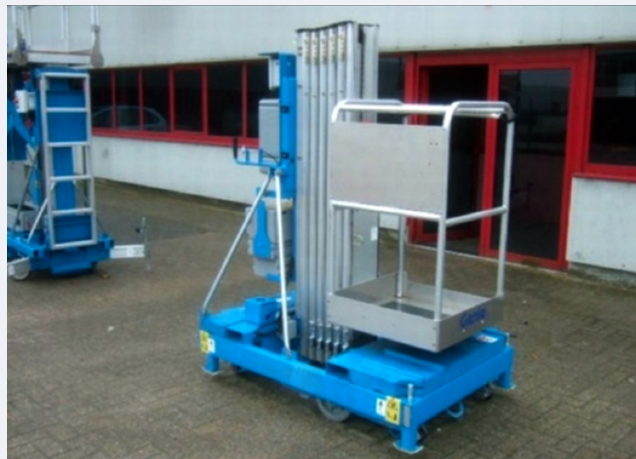
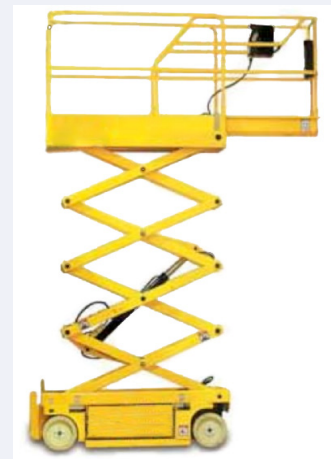
Se sugiere la utilización de Plataformas móviles elevadoras de personas o aéreas para la manipulación de cargas o escaleras móviles con barandillas adecuadas y sistema de fijación de ruedas.
