BINVAC

ACCIDENTES DE TRABAJO INVESTIGADOS

041. Atrapamiento de miembros inferiores (pie) entre un elemento fijo y otro móvil durante el traslado de mercancía paletizada mediante transpaleta eléctrica con conductor montado a pie

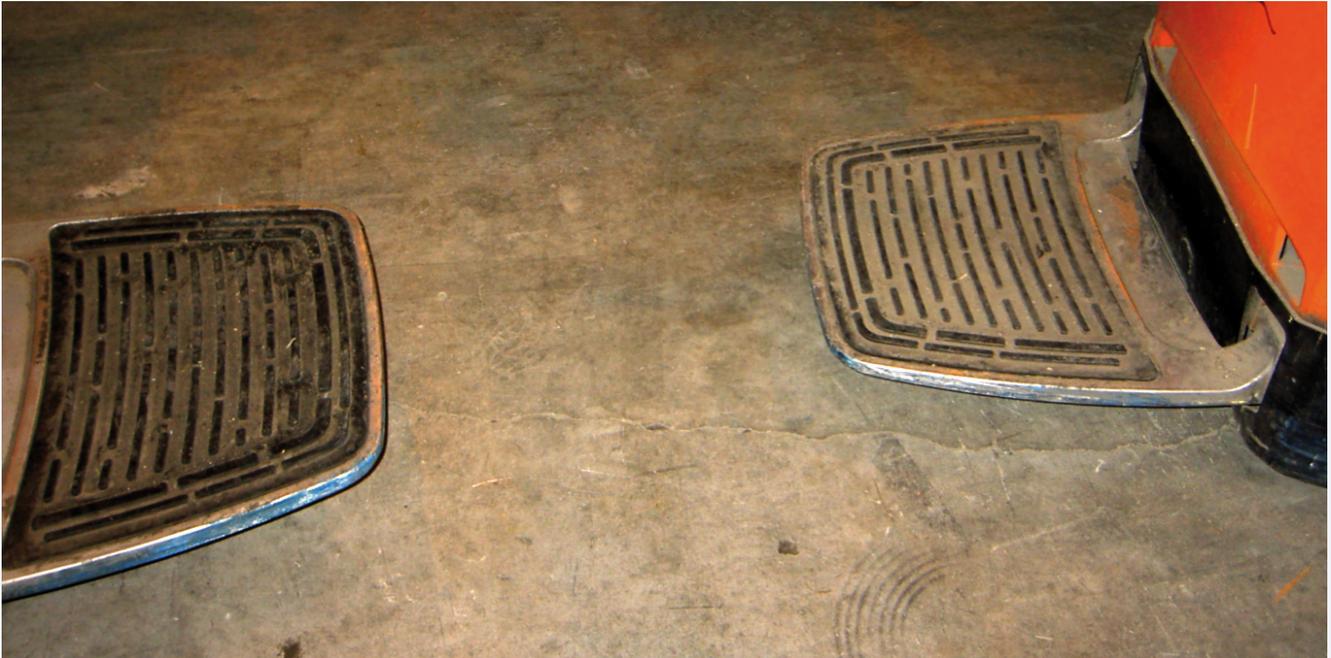
Durante el movimiento hacia atrás de la transpaleta, el trabajador sacó su pie izquierdo de la plataforma sufriendo el atrapamiento de su pie entre el chasis de otra carretilla, que se encontraba en el mismo pasillo, y el propio borde de la plataforma abatible de la transpaleta. Como consecuencia del atrapamiento, el accidentado sufrió una fractura en el tobillo izquierdo

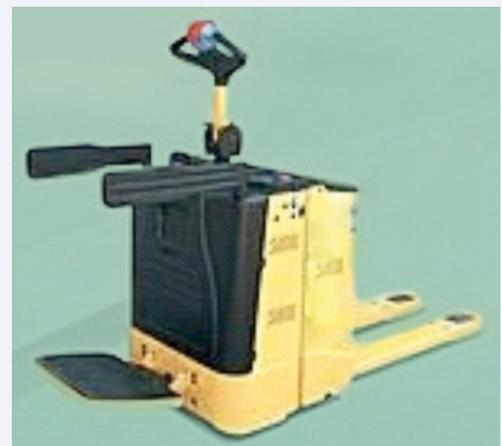
Traspaleta eléctrica con protecciones para conductor a pie

- Colocar dispositivos de protección en la plataforma abatible, donde se sitúa el trabajador para conducir la traspaleta eléctrica, de tal forma que se garantice que el operario se encuentre siempre dentro del contorno de la plataforma y no pueda poner un pie fuera de los límites de la misma.

Para cumplir lo anterior, se sugiere la colocación de protectores laterales (estribos) y posteriores o un dispositivo de interrupción del desplazamiento que advierta al operador que no tiene su pie resguardado con seguridad.
