BINVAC

ACCIDENTES DE TRABAJO INVESTIGADOS

046. Caída de altura de un trabajador al caer la cabina del ascensor que estaba desenganchando para sustituirla por otra

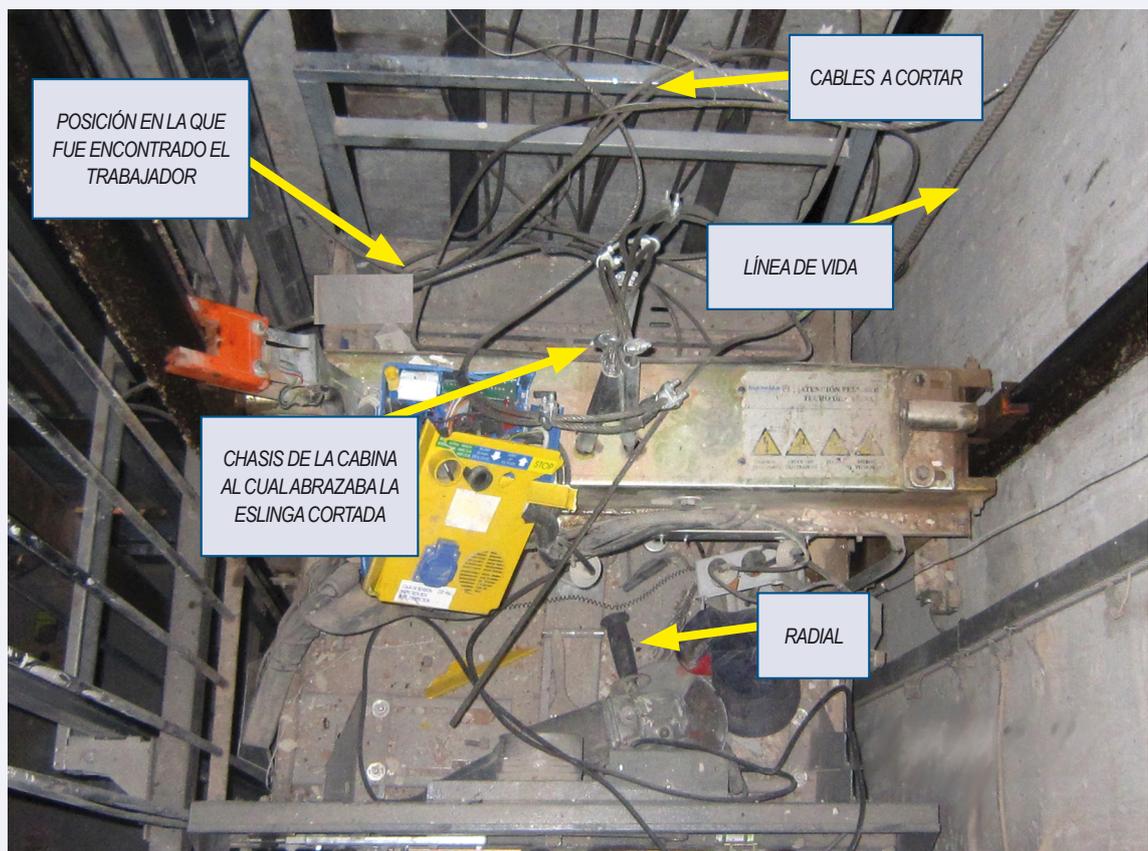
El trabajador accidentado se encontraba encima de la cabina, situada entre la sexta y séptima planta para retirar los cables de tracción que reposaban sobre la parte superior de ésta y que habían sido cortados previamente desde la sala de máquinas, al objeto de que no se introdujeran en el hueco de ascensor contiguo. Para retirar dichos cables el trabajador disponía de una llave de carraca y una radial. Cuando se disponía a cortar los cables con la amoladora, se corta la eslinga que sujetaba la cabina, al haberse retirado con anterioridad el limitador de velocidad y no habiendo acuñado el ascensor, caen la cabina y el trabajador, desde la sexta/séptima planta hasta la planta baja (16 metros).

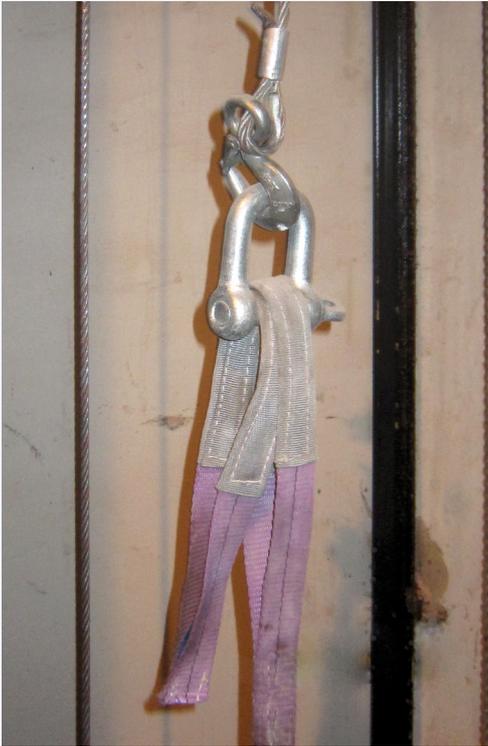
Eslinga que se cortó y de la que pendía la cabina

El corte accidental de la eslinga que soportaba la cabina en esos momentos, supuso que ésta cayera al no funcionar el limitador de velocidad. Todo apunta a que es posible que la falta de orden (cables sueltos) de la parte superior de la cabina influyera en que el trabajador perdiera el equilibrio y accidentalmente cortara la eslinga (en la hipótesis de que pretendiera cortar el cable de tracción que reposaba en la cabina con la radial).

- Vigilar que se cumplan las medidas preventivas y los procedimientos de trabajo contemplados en el Plan de Seguridad y Salud para cada obra, en especial en las subcontratas.
- Comprobar que en las subcontratas, los trabajadores tengan una formación adecuada y suficiente, teórica y práctica, sobre las tareas y los equipos de trabajo que se vayan a utilizar.
- Mantener la presencia del recurso preventivo, en la operación de desmontaje de ascensores como mínimo, en la fase que comprende la extracción de cables de tracción y descenso de la cabina hasta su reposo en una superficie estable y tener en cuenta la necesidad de su presencia en la redacción del plan de seguridad y salud.
- Dar las instrucciones necesarias para que en lo sucesivo no se corte el cable del limitador de velocidad, hasta que la cabina esté inmovilizada definitivamente y, lista para ser desmontada.

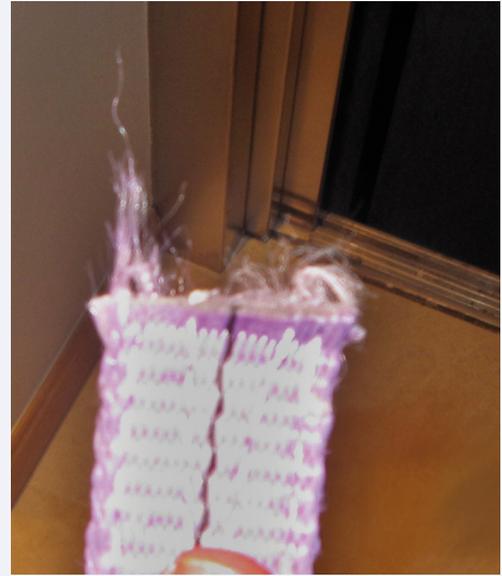
Detalle del corte de la radial

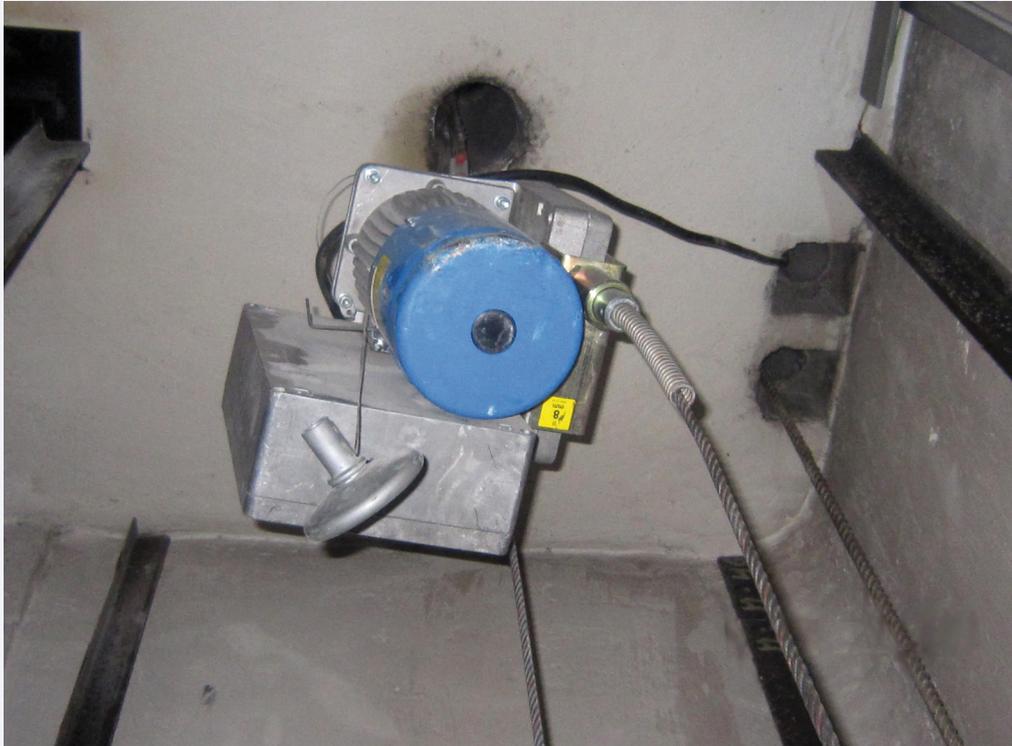
Tirak o maquinillo del que pendía la cabina

Para ello cortaron corriente de la instalación eléctrica y colocaron una eslinga en la bancada de la máquina. Esta eslinga atraviesa la losa del cuarto de máquinas por el hueco por donde bajan los cables de la máquina. La eslinga sostiene el tirak (polipasto eléctrico de cable), que mediante un grillete unido a otra eslinga se ancla al yugo del techo de la cabina. Los trabajadores colocaron la línea de vida atada a la estructura de la bancada y la dejaron caer al interior del hueco del ascensor por el mismo hueco en la losa por el que pasa el cable del limitador de velocidad. Al subir y bajar la cabina, los trabajadores se dan cuenta de que el cable del limitador interfiere con la línea de vida y deciden cortar el cable del limitador y desmontar el mismo desde el cuarto de máquinas. En estos momentos una de las medidas de seguridad que debe estar activa durante gran parte de los trabajos de desmontaje desaparece por completo.
