BINVAC

ACCIDENTES DE TRABAJO INVESTIGADOS

048. Atrapamiento del dedo del trabajador con un ventilador

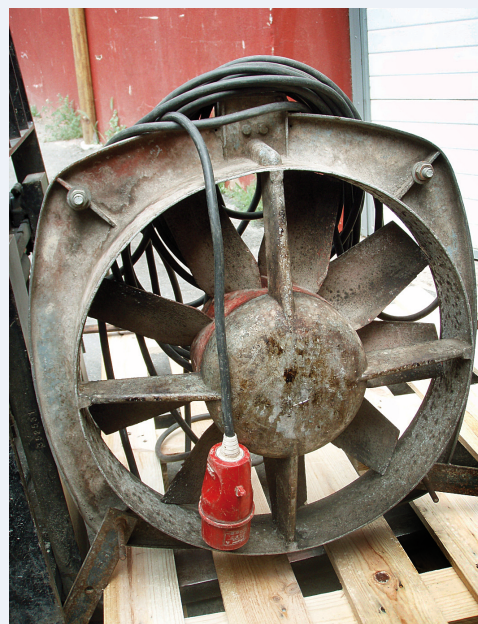
El citado equipo de trabajo es antiguo, carece de rejilla de protección de las paletas (o álabes). Tampoco dispone de órganos de accionamiento (puesta en marcha y parada). La puesta en marcha del ventilador se realiza enchufando éste a la corriente eléctrica. Para detener su funcionamiento es necesario desenchufarlo.

El accidentado se disponía a modificar la posición del ventilador anteriormente descrito cuando uno de sus dedos fue atrapado por una de las paletas del equipo.

- Ausencia de protección de la zona de las paletas del ventilador.
- Ausencia de órganos de accionamiento.

- Dotar al ventilador de órganos de accionamiento. Éstos deberán estar claramente identificados, para ello se deberán utilizar colores y pictogramas normalizados. En su defecto se puede poner una indicación clara de su función, por ejemplo: marcha/parada.
- Instalar una rejilla de protección de la zona de las paletas.
