BINVAC

ACCIDENTES DE TRABAJO INVESTIGADOS

053. Durante la limpieza de la tolva de la pesadora el dedo índice de la mano derecha del trabajador resultó atrapado por el “sinfín” de la misma

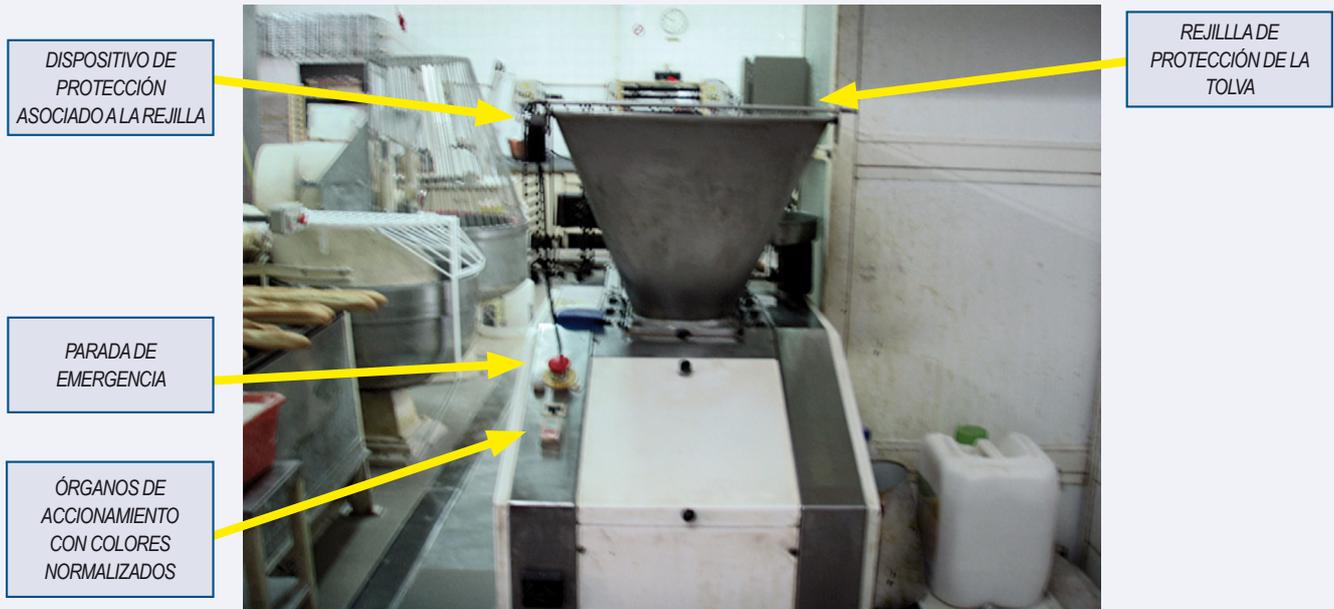
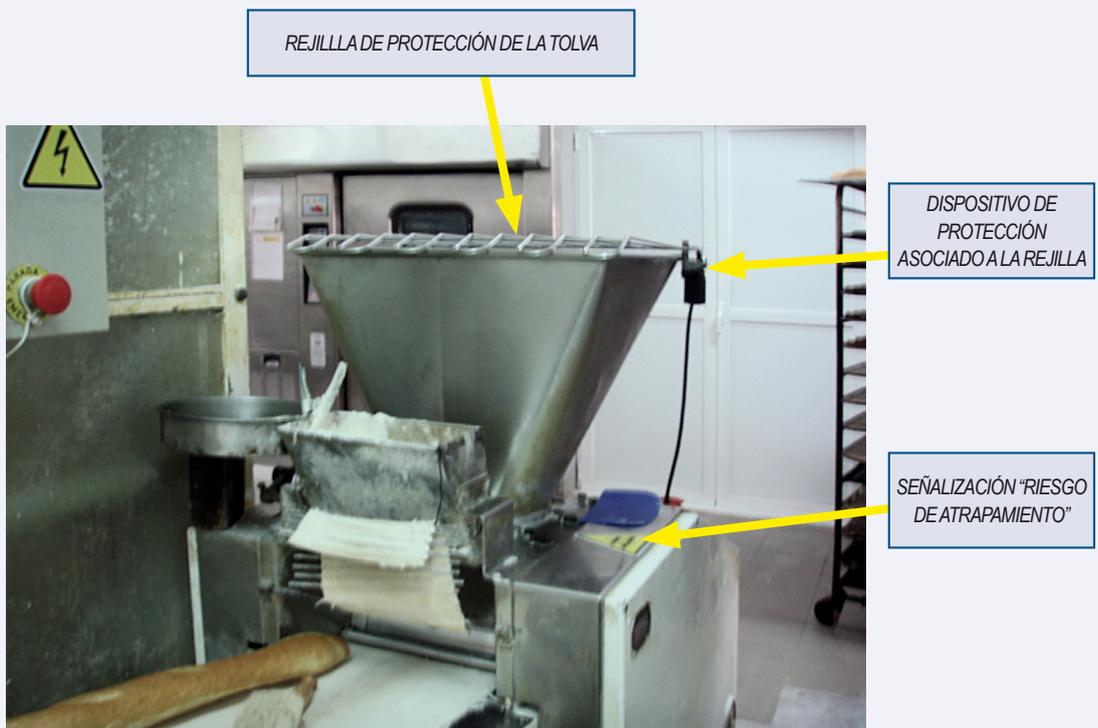
El trabajador accidentado se hallaba limpiando el interior de la tolva de la pesadora con un trapo impregnado en aceite estando el equipo en funcionamiento. En un momento dado su dedo índice de la mano derecha resultó atrapado por el "sinfín" de la misma.

pesadora donde se produjo el accidente

- Ausencia de protección en la tolva.
- Accesibilidad a una zona con riesgo de atrapamiento.
- No detener el equipo para realizar la limpieza.

- Evaluar la pesadora y realizar las modificaciones necesarias para cumplir con lo dispuesto en el RD 1215/1997. Entre otras, se deberá dotar a este equipo de protección adecuada que impida el acceso al interior de la tolva cuando ésta se halle en funcionamiento.
- Para realizar tareas de mantenimiento, ajuste, limpieza, etc. se deberá parar previamente el equipo y comprobar la ausencia de energías residuales.
- Asimismo, se deberá formar e informar a los trabajadores sobre los riesgos y medidas preventivas a adoptar en su puesto de trabajo. (Arts. 18 y 19 de la Ley 31/1995, de 8 de noviembre, de Prevención de Riesgos Laborales (BOE nº 269, de 10 de noviembre)).
