BINVAC

ACCIDENTES DE TRABAJO INVESTIGADOS

056. Vuelco de carretilla elevadora y aplastamiento del trabajador que la conducía

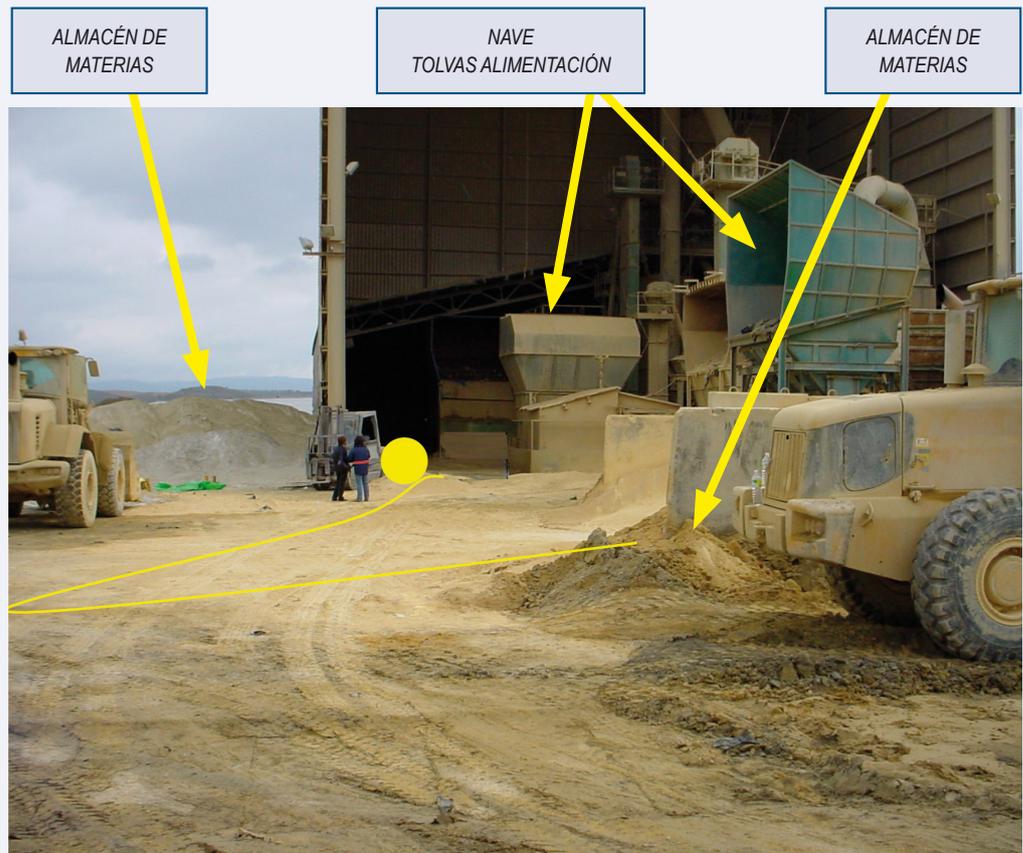
Cuando la pala cargadora se dispone a entrar en la nave para alimentar las tolvas del proceso con materias, coincidió con el trabajador que estaba saliendo a bordo de la carretilla. Se produjo la colisión de los dos vehículos con el resultado de vuelco de la carretilla y muerte por aplastamiento de su conductor.

El conductor de la pala cargadora, en sus primeras declaraciones, señala que cuando se encontraron los dos vehículos ambos intentaron esquivar el choque girando hacia la derecha, produciéndose un contacto entre ellos, desestabilizándose la carretilla y ocasionando el vuelco.

Zona de la colisión. Trayectoria pala cargadora

- Redactar unas normas de circulación para la zona de TSP, estableciendo prioridades de paso, comunicación entre los diferentes vehículos, obligación de conectar el girofaro, etc. Los trabajadores serán informados sobre dichas normas. El empresario se asegurará que los trabajadores han recibido y asimilado dicha información.

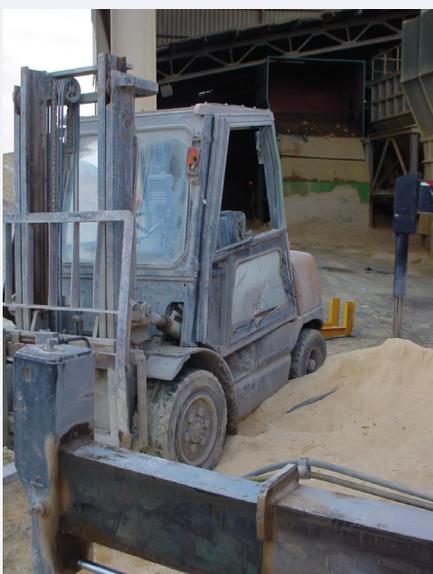
Estado de la carretilla

- La evaluación de riesgos y planificación preventiva correspondiente al puesto de trabajo que ocupaba el fallecido no contemplaba la utilización de carretillas elevadoras.
- La evaluación de riesgos generales no considera el riesgo de choque de vehículos en el área TSP donde ocurrió el accidente. Tampoco se habían adoptado medidas preventivas al respecto.
- El trabajador fallecido carecía de la formación teórica y práctica necesaria para la conducción de la carretilla elevadora.
- La carretilla elevadora presentaba deficiencias de seguridad: cinturón de seguridad estropeado, retrovisor inutilizado por el polvo y suciedad acumulada y el avisador acústico-luminoso no estaba operativo.

- b. Falta de cumplimiento de las especificaciones del fabricante. No se ha establecido un plan de mantenimiento y revisiones diarias.
 - Debería haberse detectado la rotura del cinturón y haber prohibido la utilización de la carretilla, hasta su reparación.

- Implantar un programa de revisión diario para detectar posibles fallos de los sistemas de seguridad de los vehículos.
- Establecer las necesidades de limpieza de los diferentes vehículos, evitando la acumulación de polvo o suciedad en los cristales de la cabina, que puedan dificultar la visibilidad del conductor.

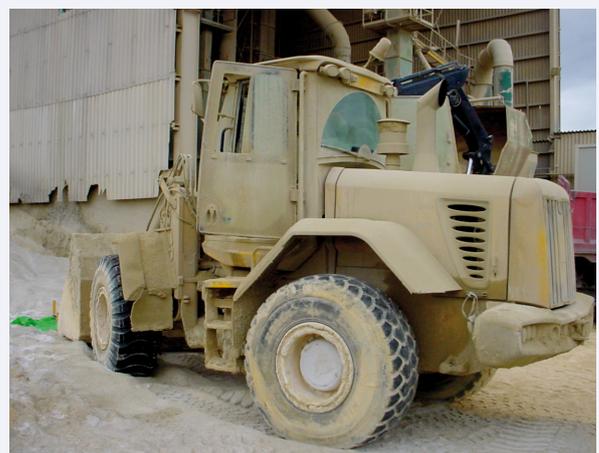
Estado de la pala cargadora

- La suciedad acumulada en los cristales, pudo dificultar la visibilidad de los conductores.
- c. No se han establecido medidas organizativas que prevean la circulación de varios vehículos en la misma zona.
